# GEOTEKNISK RAPPORT UTFYLLING I RYLANDSVATNET

Rapporten innheld resultat av supplerande grunnboringar og diskusjon rundt utfylling i vatnet.

**Oppdragsgjevar:** Vestland fylkeskommune  
**Tittel på rapport:** Geoteknisk rapport utfylling i Rylandsvatnet  
**Oppdragsnamn:** Reguleringsplan Fv564 Fløksand-Vikebø  
**Oppdragsnummer:** 622702-01  
**Skriven av:** Jan Helge Aalbu  
**Oppdragsleiar:** Morten Lexau  
**Tilgang:** Åpen

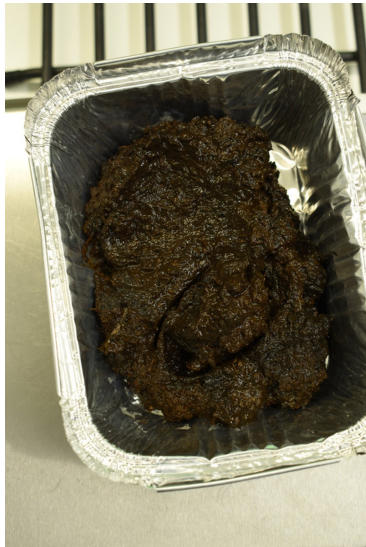
##### 3.1.2 Posisjon V2 241: Prøve PR112 (Dybde 1,000 til 2,000 m)

70,0 %

Visuell klassifisering: Mellomtorv H7

924 %

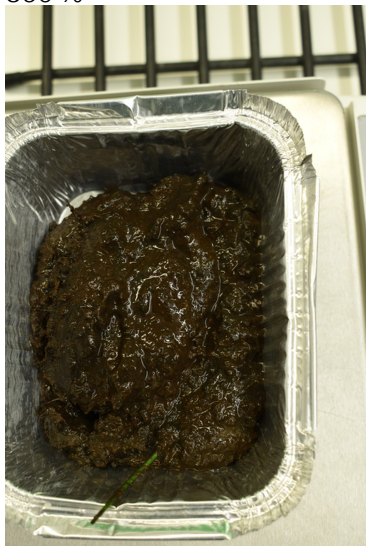
### **3.1.3 Posisjon V2 241: Prøve PR109 (Dybde 2,000 til 3,000 m)**

860 %

Visuell klassifisering: Mellomtorv H7

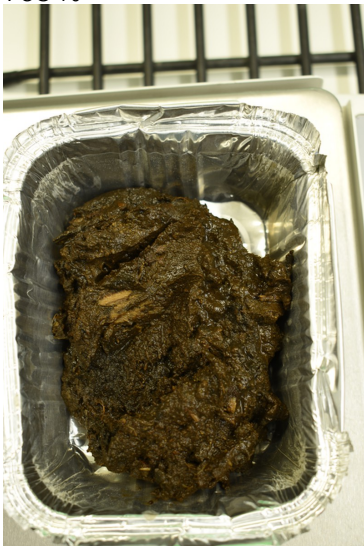
### 3.1.5 Posisjon V2 241: Prøve PR111 (Dybde 4,000 til 5,000 m)

Visuell klassifisering: Svarttorv H8

768 %

58,5 %

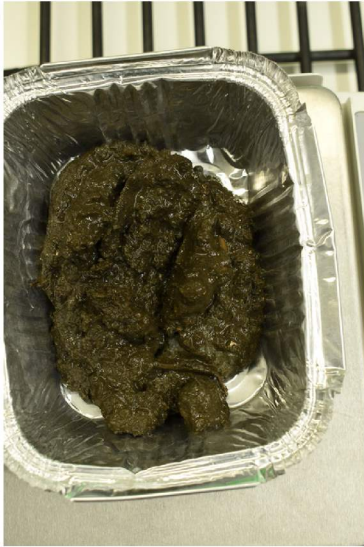
### 3.1.6 Posisjon V2 241: Prøve PR114 (Dybde 5,000 til 5,700 m)

81,7 %

Visuell klassifisering: Humusholdig sandig silt

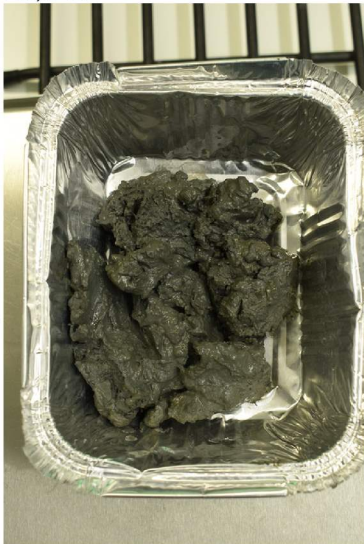
### 3.1.7 Posisjon V2 241: Prøve PR115 (Dybde 5,700 til 5,800 m)

Visuell klassifisering: Siltig, leirig, grusig sand

21,5 %
