# Notat

## FV. 564 – FLØKSAND-VIKEBØ

### 2. Konsekvensane av å legge opp til handtering av overvatn frå A1 til Fløksandelva er ikkje tilstrekkeleg vurdert

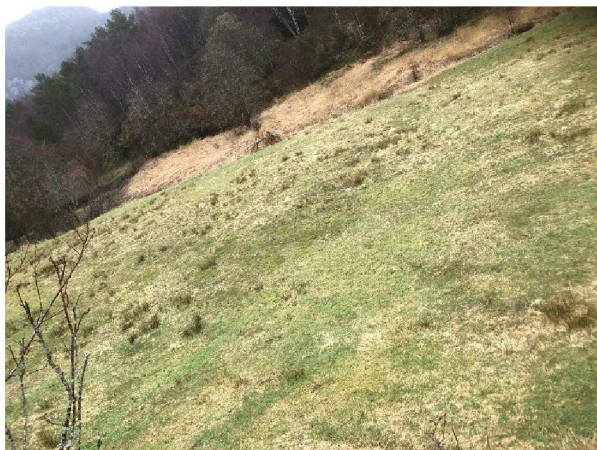
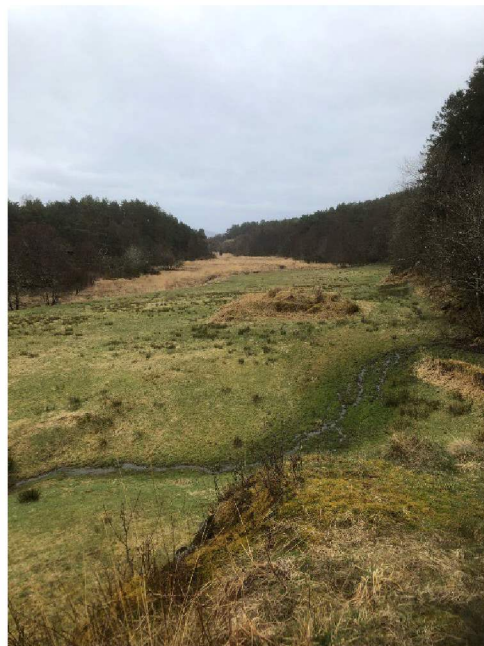
*Bileta viser slåttemarka som ofte står under vatn. På bildet til høgre ser ein tydeleg spor etter vatn som renn. Dette er overvatn som samlar seg og renn mot Fløksandelva.*

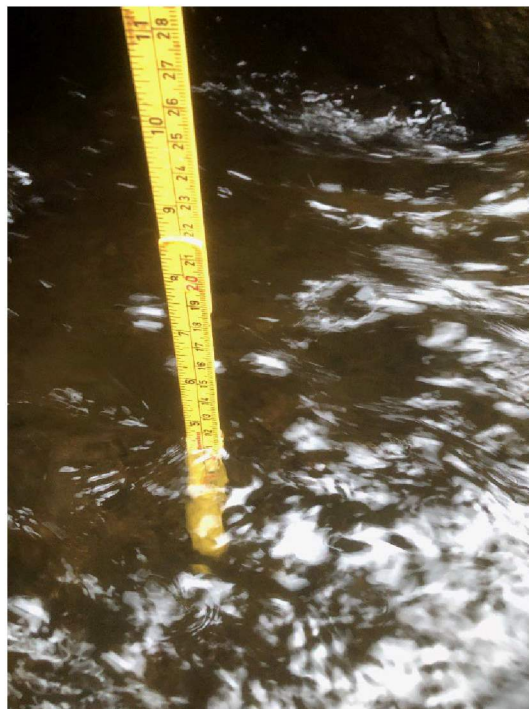
Bileta under viser at det onsdag 13. april var ca. 2 cm. vatn i tunellen under fylkesvegen mot ca. 11 cm ved muren/demninga som har ein storleik på 60x75 cm. Dette vil fort bli fullt opp viss dei skal ta imot meir overvatn:
