# Istandsetjing av sjøveg til Trossevika

## Søknad om tilskot til restaurering av gamal sjøveg

Søkjar: Sellevoll kultur og landskapspleie v/ Claus Sellevoll

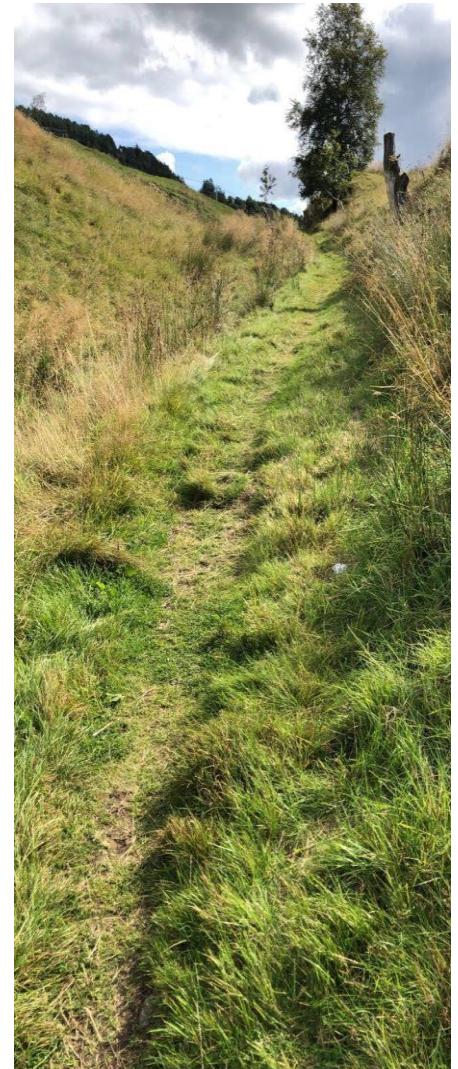
**Tilstand:** Den gamle sjøvegen som ga tilkomst til gamle slåtteteigar og beiteeng har rast ut fleire stader. Fram til slutten av 1980 talet vart gras og turrhøy køyrt heim med hest og kjerre på denne vegen , men etter den tid har vegen kollapsa fleire stader både i murar og grøftesystem. I dag er vegen berre framkomeleg til fots.

Oppgåva blir å grave vekk massen bakom, ta ned det øydelagte partiet av vegen og etablere eit brukande fundament for reisa ny mur. Ein stor del av restaureringstiltaket vil vera å skifta ut defekte parti av grunnmuren i vegen. Ein god regel for alle murtypar er at høgda bør avgrensast mest mogleg, og heller kombinera mur med skråning. Nokre deler av dei murte vegskuldrene fungerer også som vangar til kisteveita nedanfor. Desse lyt kontrollerast og eventuelt setjast i stand, slik at elva ikkje grev ut vegen meir enn den alt har gjort. Steinen som blei brukt då vegen blei bygd, er rydningstein og stein som er broten og sprengd ut av berget på innsida av vegen. Steinen som skal nyttast bør difor i all hovudsak hentast frå omkringliggjande terrengr eller frå eit område med liknande steinmateriale. På den måten vil det som er av vegmur bli naturleg inn i terrenget.

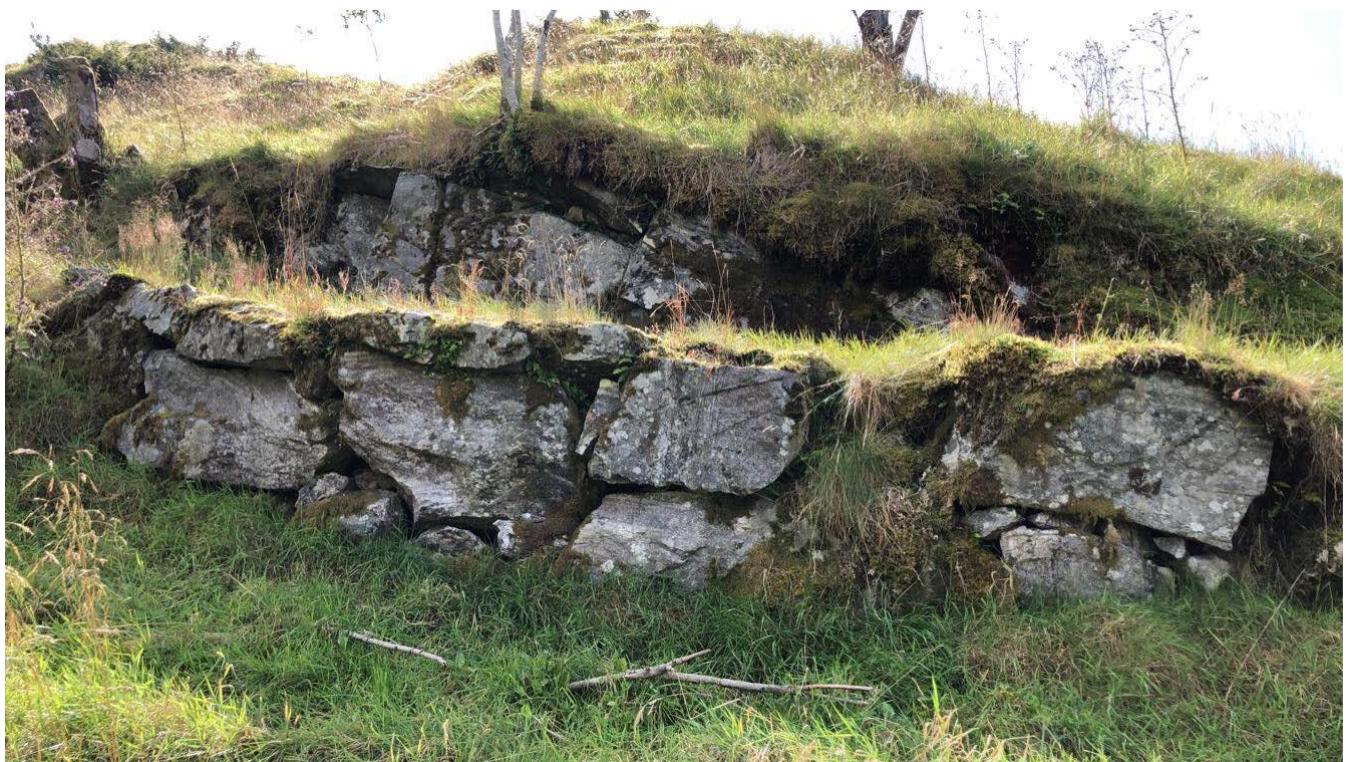
**«NYEVGEN»:** I 1936 og 1937 fekk dei nødsarbeid på Sellevoll for å utbetre den gamle sjøvegen. Vegen vart lagt nedom Balhaugen i butt med deler av hovedgrøfta ovanfor dalføret.

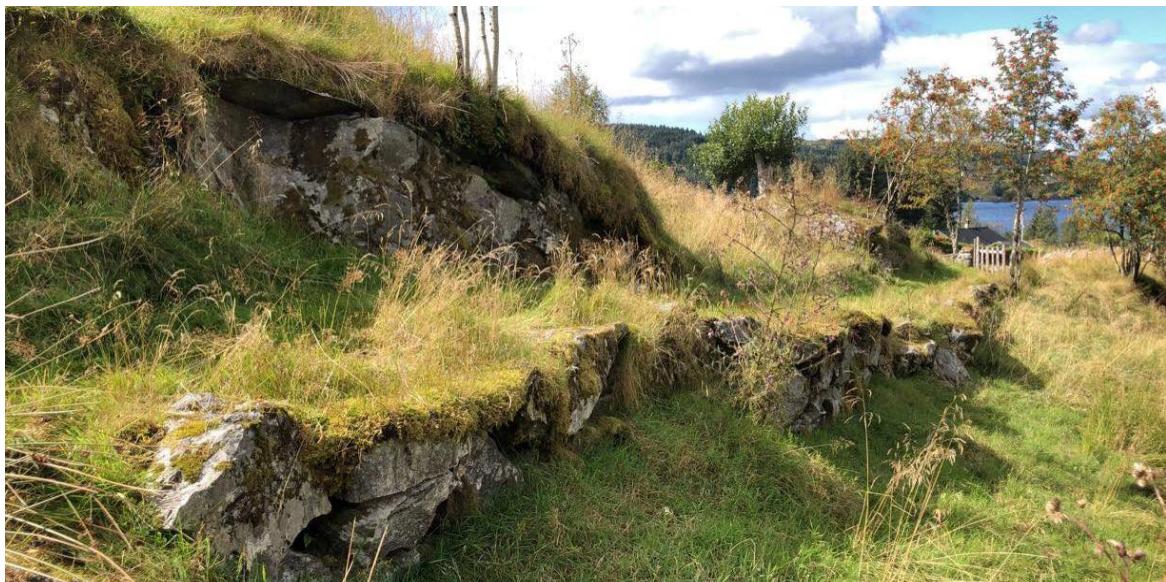
**VEGMUR:** Som fylgje av auka press på vegmuren er han i godt sig utover fleire stader. Ytre press som forsterkar indre veikskapar, vil føra til snarleg samanbrot om ikkje tiltak vert sett inn.

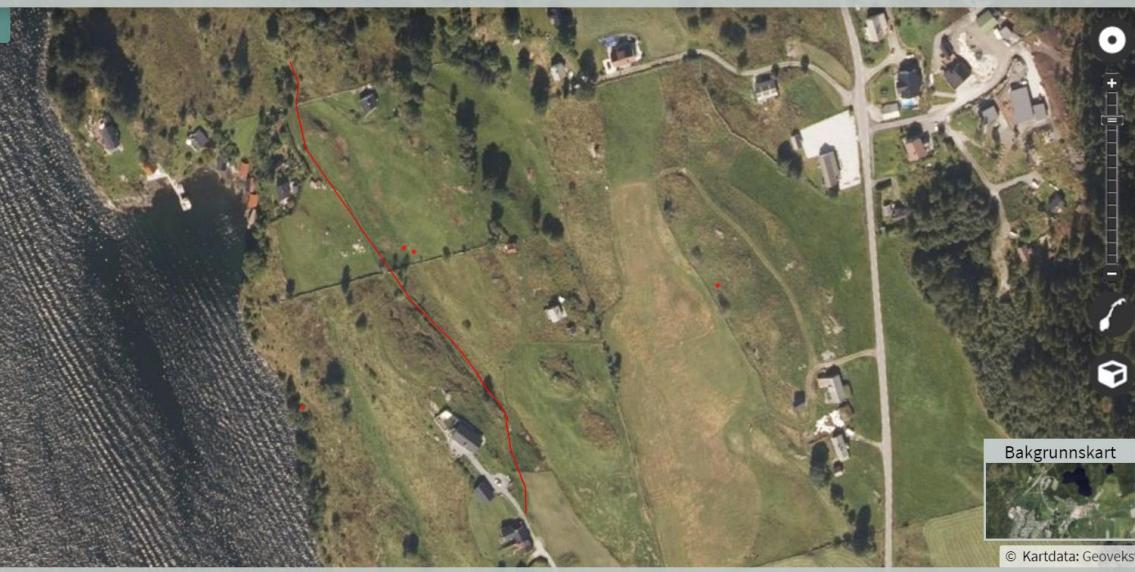
### KART OVER RESTAURERINGSOPPBJEKTET:

Den delen av sjøvegen som ldt oppgraderast strekkjer seg i frå Balane i sør til Trosvikdalen i nord. Vegen går over bruk nr 147/2 og 147/3 ,som er avhengig av køyreveg for å halda inn -og utmarksteigane sine.

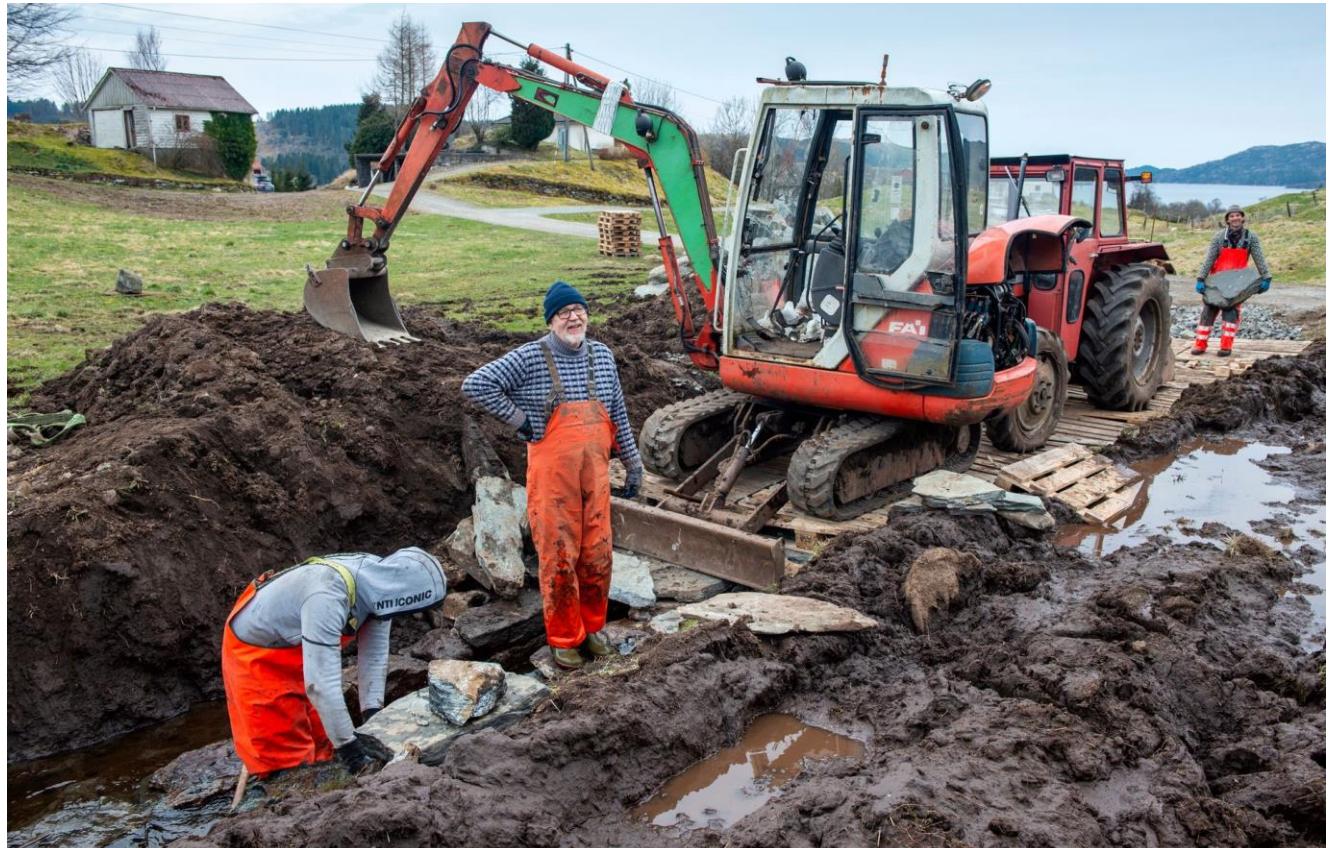
**RESTAURERING AV KISTEVEITER:** For vel to år sidan blei dei gamle kisteveitene på Sellevoll sett i stand. Mykje av arbeidet blei gjort med handamakt. I grøfta f.v. Daniel Vabø, Haakon Aase og Claus Sellevoll. Foto: FRED IVAR UTSI KLEMETSEN, BT.
