**FØR:**

ETTER

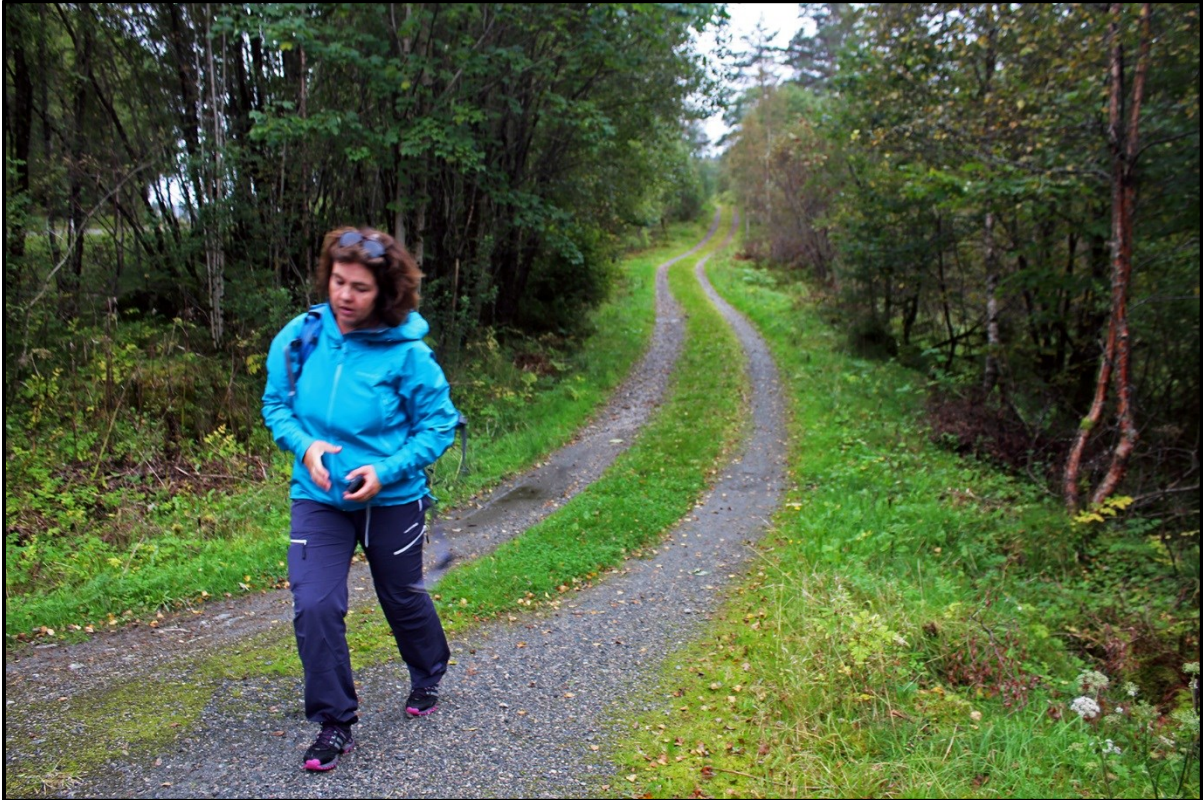
Strekningen **før** «oppgraderingen» sett mot sør. Bildet gir et inntrykk av hvordan vegbredden og toppdekket var for bare en måned siden. Foto: TE 7/9 2016.

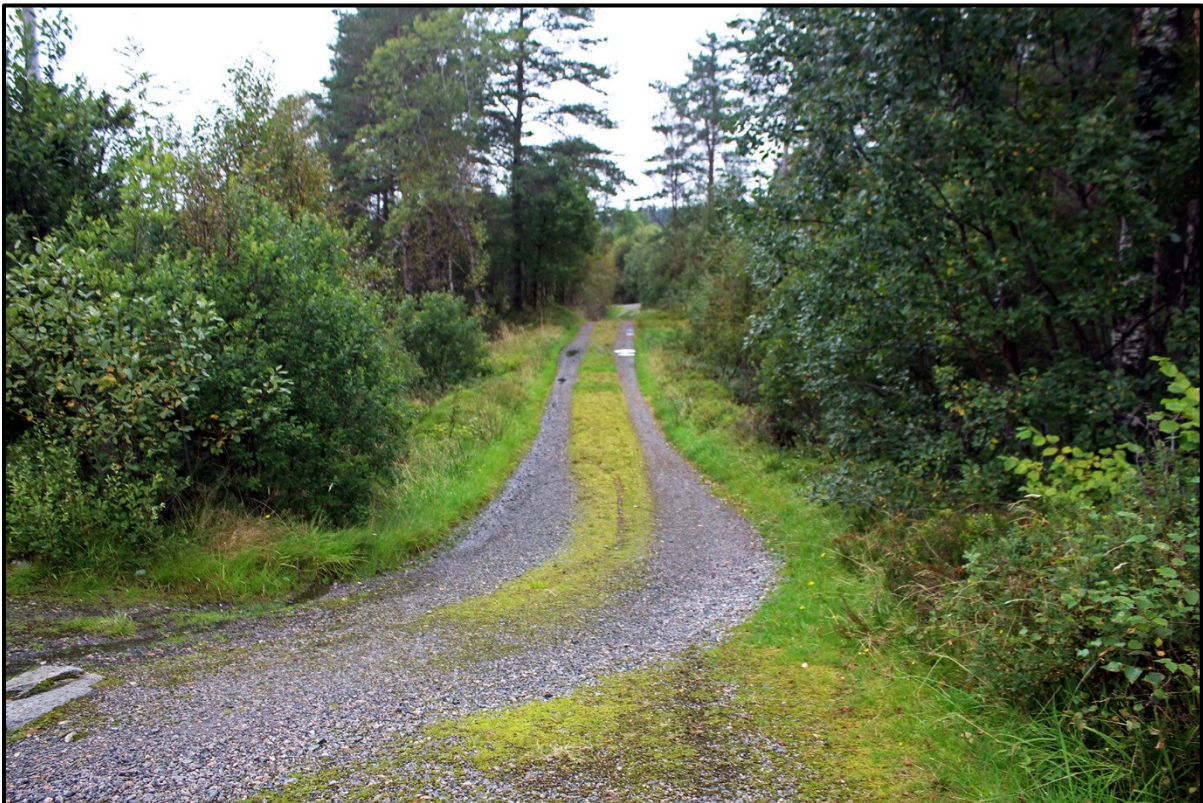
Strekningen **før** «oppgraderingen» sett mot nord. Foto: TE 7/9 2016.

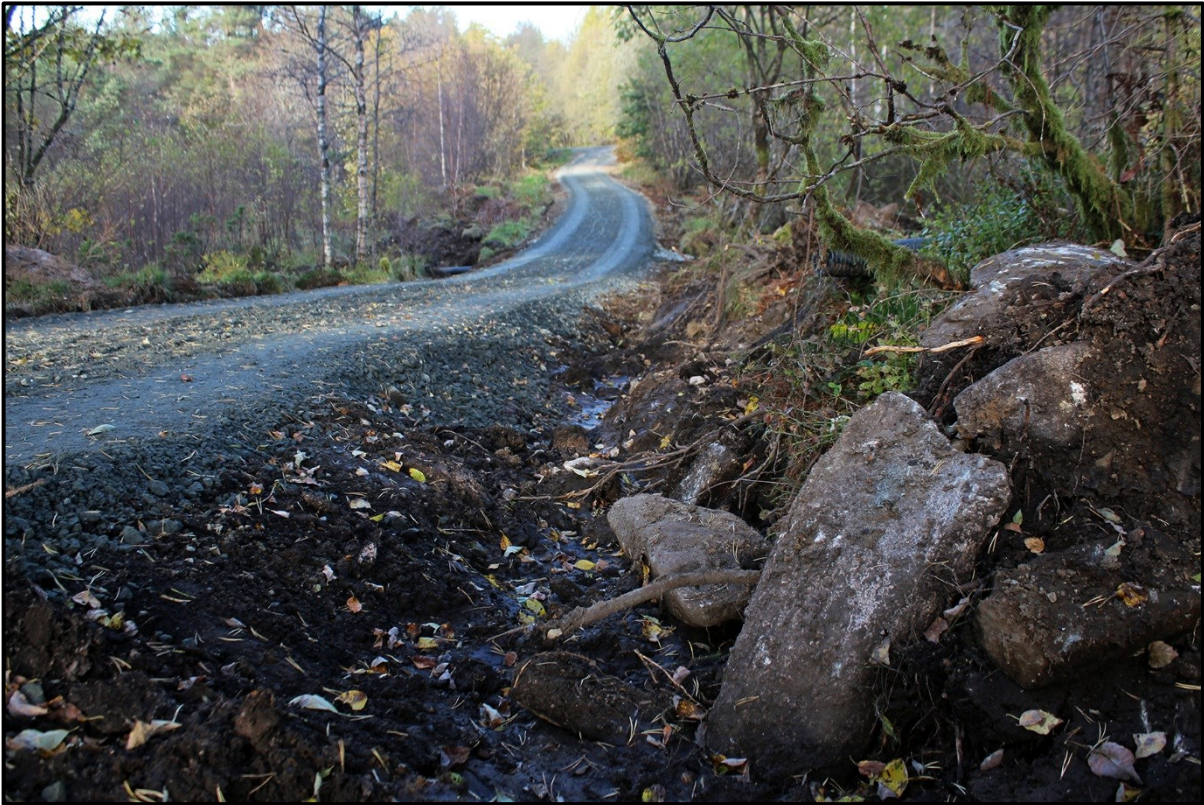
Bildet over viser et av flere eksempel på stein fra den opprinnelige vegkroppen som er gravd opp og lagt på siden. Dette skyldes at den nye «dreneringsgrøften» er lagt inn i selve vegbanen/vegprofilen. Foto: JA 15/10 2016.

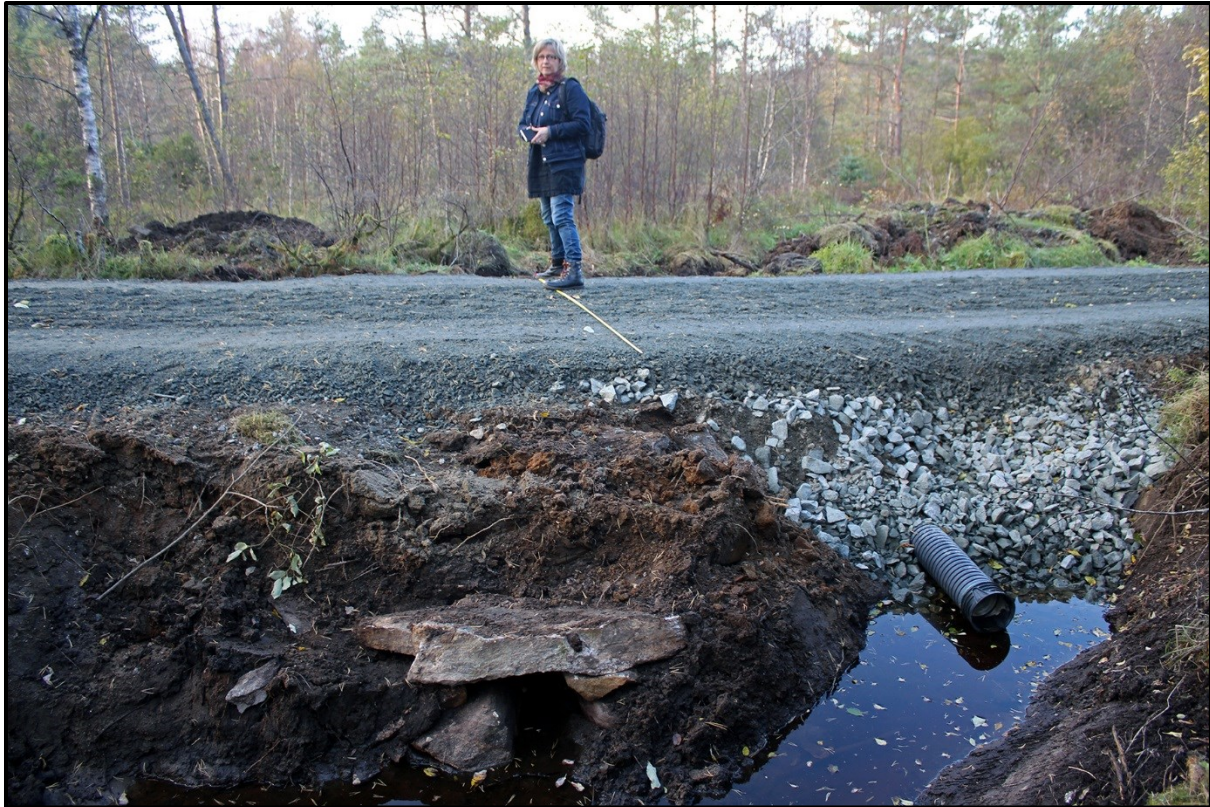
Den nye vegbredden måles til ca 2,5 m, mot rundt 4 m i resten av området. Hele vegbanen er gravd opp for å legge inn et nytt plastrør som stikkrenne – til tross for at den gamle ligger rett ved siden av. Foto: JA 15/10 2016.

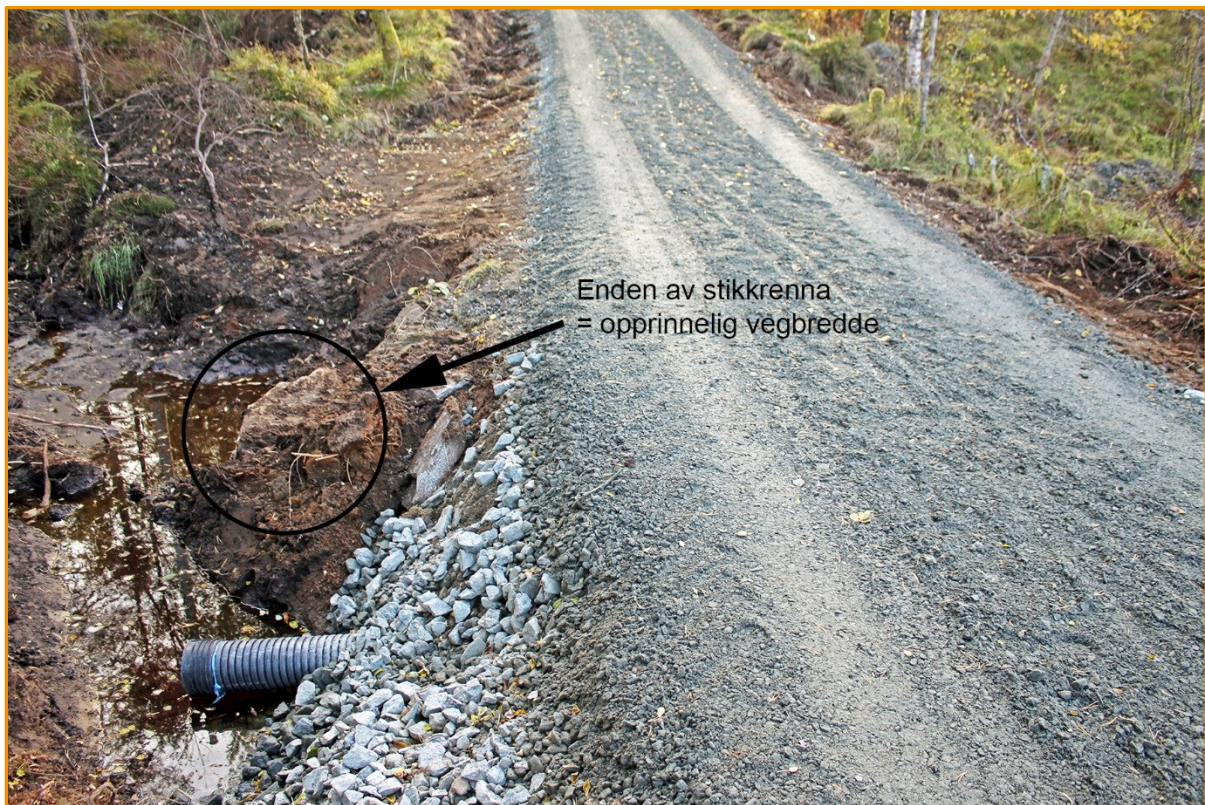
Den gamle postvegstikkrenna viser at vegen har vært ca 4 meter bred. Foto: JA 15/10 2016.

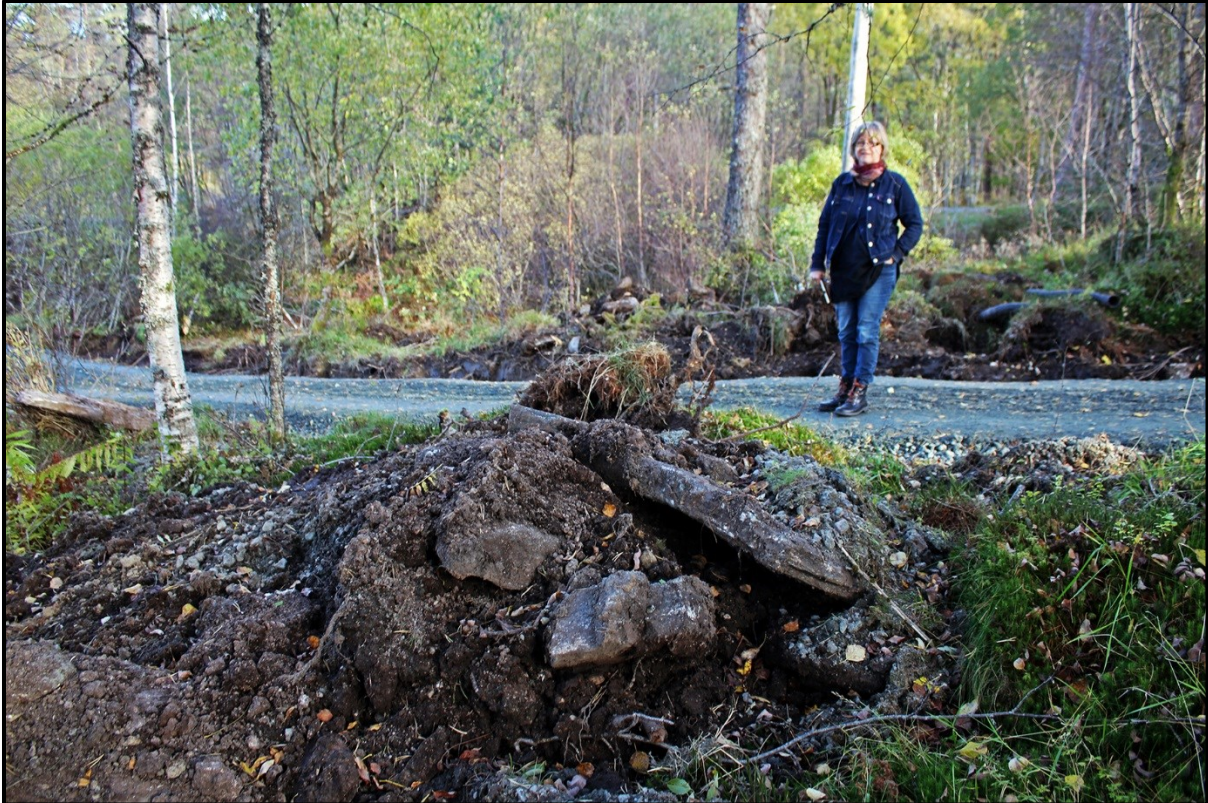
Eksempler på at vegkroppen – det vil si kantmuren – er fjernet og lagt på siden. Se både haugen foran, steinhella til venstre og haugene på andre siden. Foto: JA 15/10 2016.

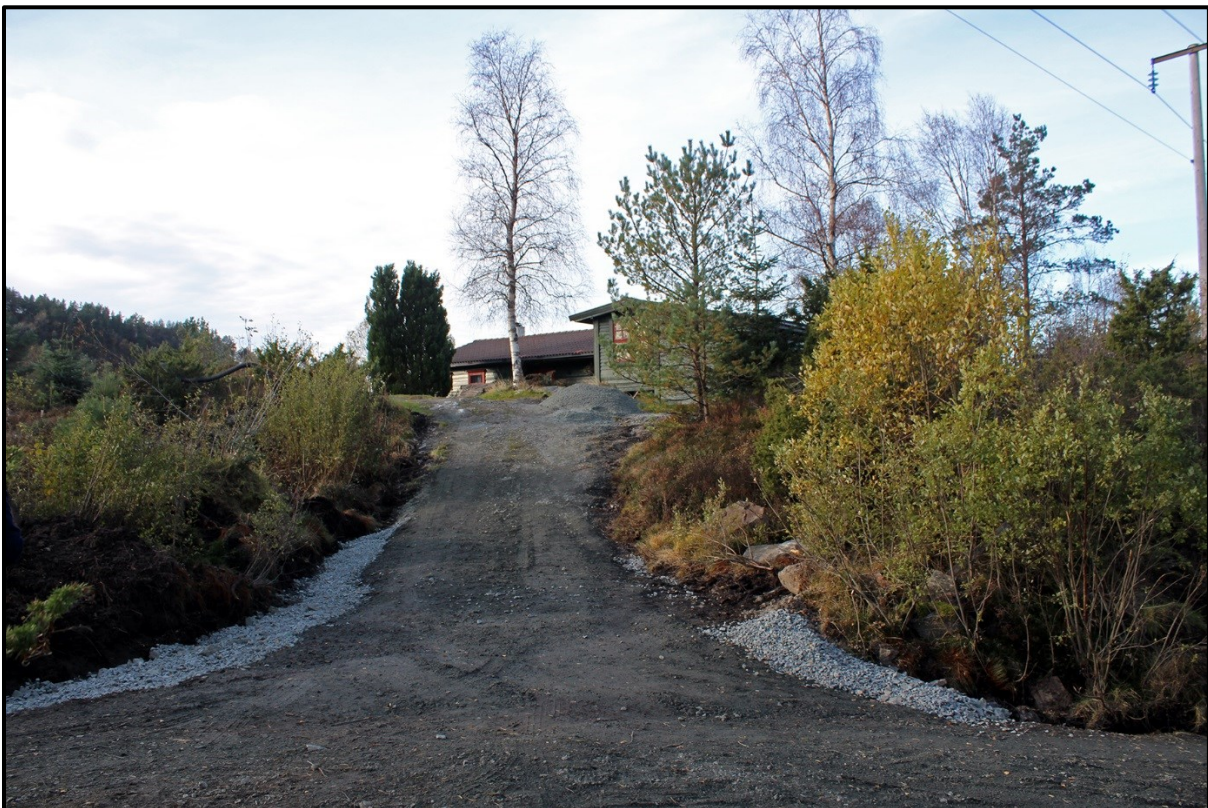
«Vegoppgraderingen» slutter her ved en hytte langs Postvegen. Postvegen går på tvers i forkant av bildet. Foto: JA 15/10 2016.

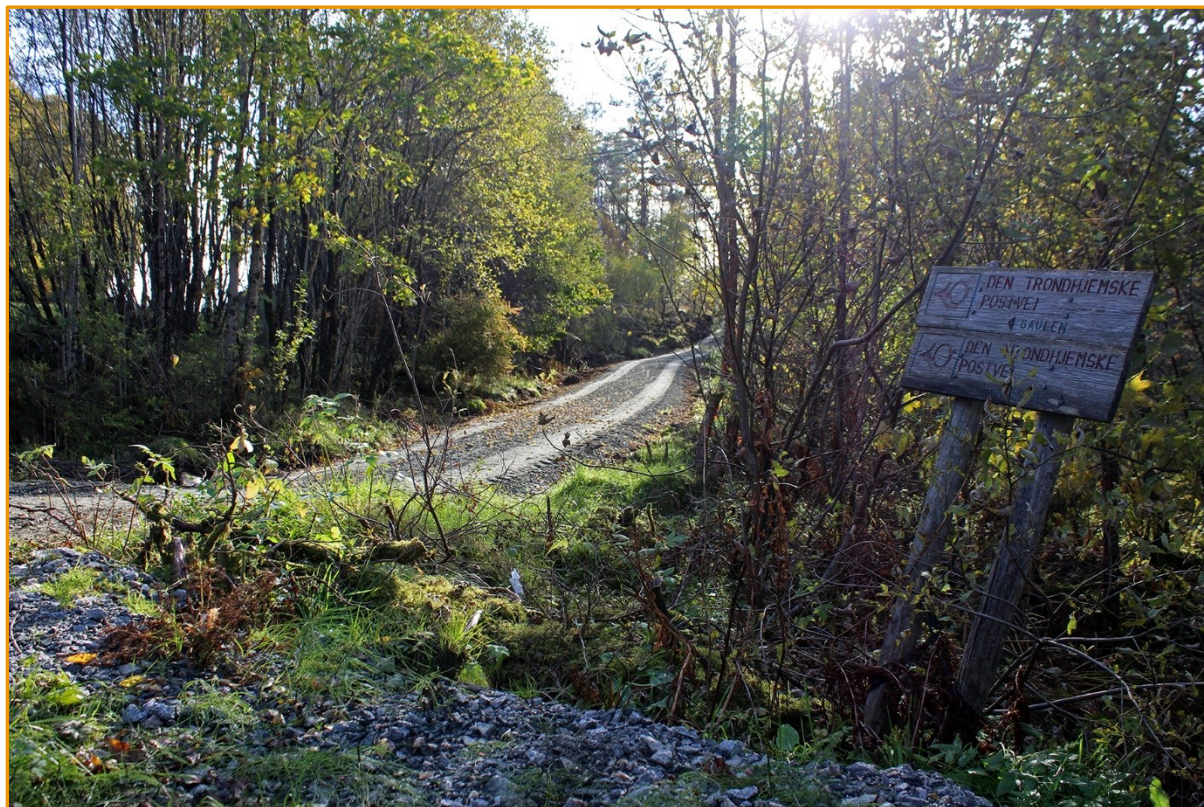
Under: Den Trondhjemske Postvei er både kjent og merket ved den nye «vegutbedringen».  
Foto: JA 15/10 2016.
