Knarvikparken

Miljøgeologiske grunnundersøkelser
Datarapport og tiltaksplan

DATO / REVISJON: 16. mars 2017 / 00

DOKUMENTKODE: 617079-RIGm-RAP-001

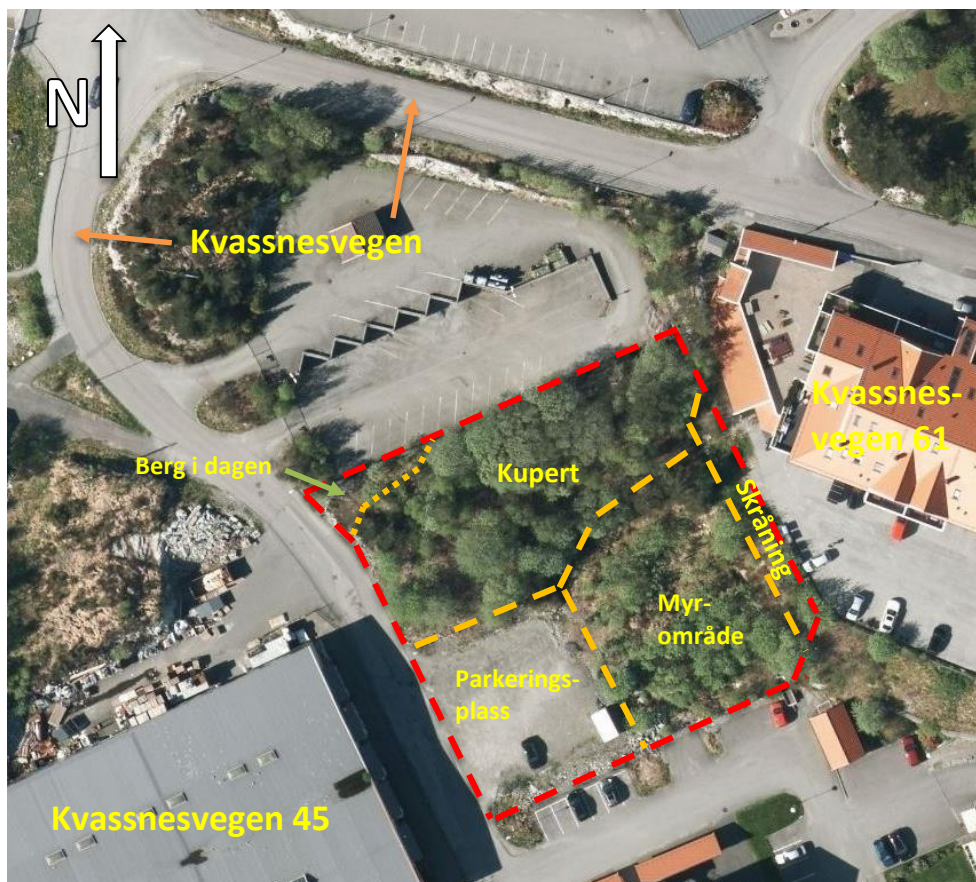
Figur 2-2: Oversiktsfoto. Tiltaksområdet er markert med rødstiplet linje. Området er inndelt i delområder etter areal og topografi (Kartgrunnlag: www.kartverket.no).

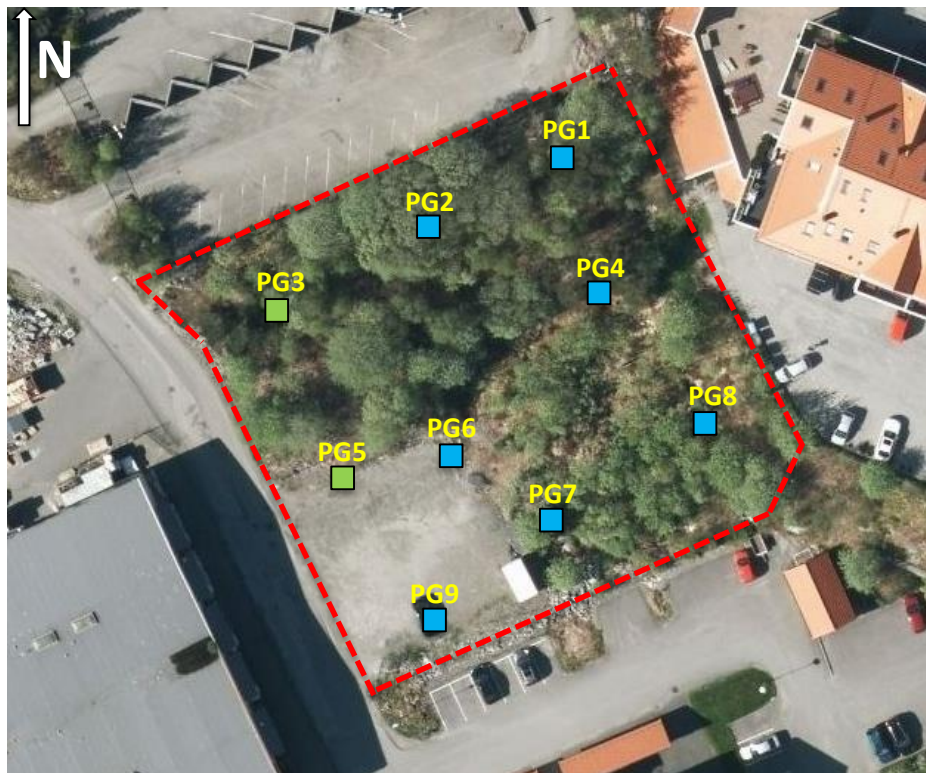
Figur 4-1: Flyfoto med omtrentlig plassering av prøvepunktene (PG1-PG9). Tiltaksområdet er avgrenset med rød, stiple linje. Fargekoden på prøvepunktene viser høyeste påviste tilstandsklasse (se figur 4-2) i hvert prøvepunkt uavhengig av dybde (Kartdata: www.norgeskart.no).

Figur 4.1 viser høyeste påviste forurensningstilstand i de overflatenære fyllmassene (<1 m). Det er påvist forurensning over forurensningsforskriftens normverdier i 2 av 9 undersøkte prøvepunkt. I begge punktene, som ligger i vestre del av tiltaksområdet, ligger konsentrasjonene i tilstandsklasse 2 (god). I PG3, nordvest, er det påvist konsentrasjoner av krom, kobber, nikkel og sink, mens det i PG5, nordvest på parkeringsplassen, er påvist konsentrasjoner av arsen og sink.

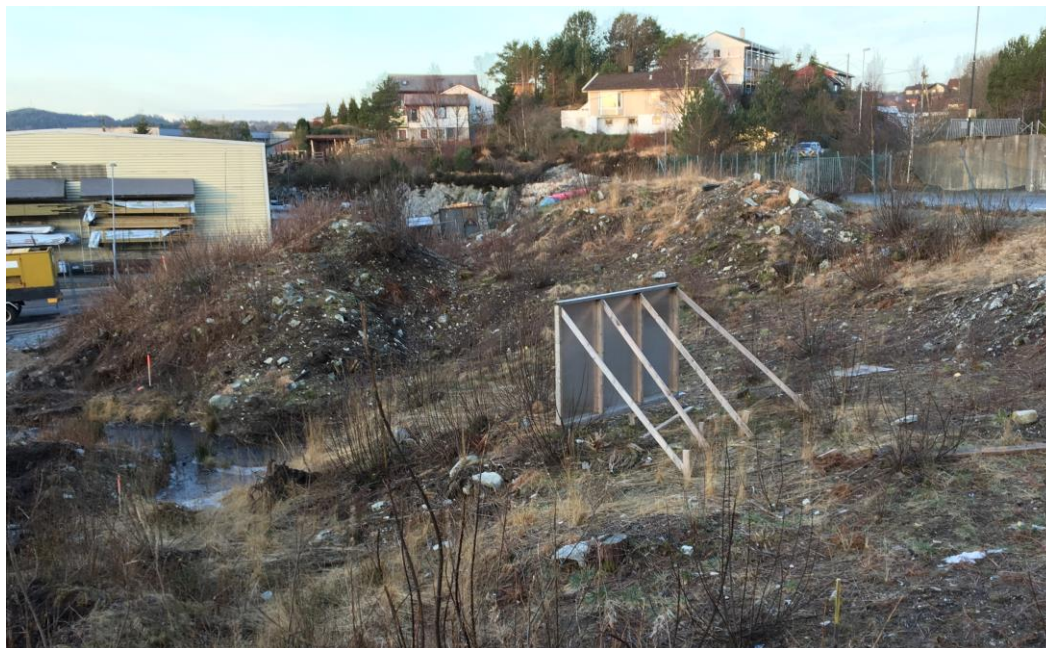
Figur 4-3: Foto av haugene med antatte fyllmasser på nordvestre del av tiltaksområdet. Foto er tatt mot nordvest.

Det er variert topografi på tiltaksområdet. I nordvestre, nordre og østre del av tomten er det kupert terreng, mens det er relativt flatt terreng på sørlige del av området. Terrengnivået ligger i nord på kote 23 og i sør på kote 16 ifølge Kystverkets topografiske kart (www.kart.kystverket.no). Nord/nordvest på tomten er det blotninger med berg i dagen. Vest på området, nord for parkeringsplassen, ligger det to hauger med antatte fyllmasser (se figur 4-3).

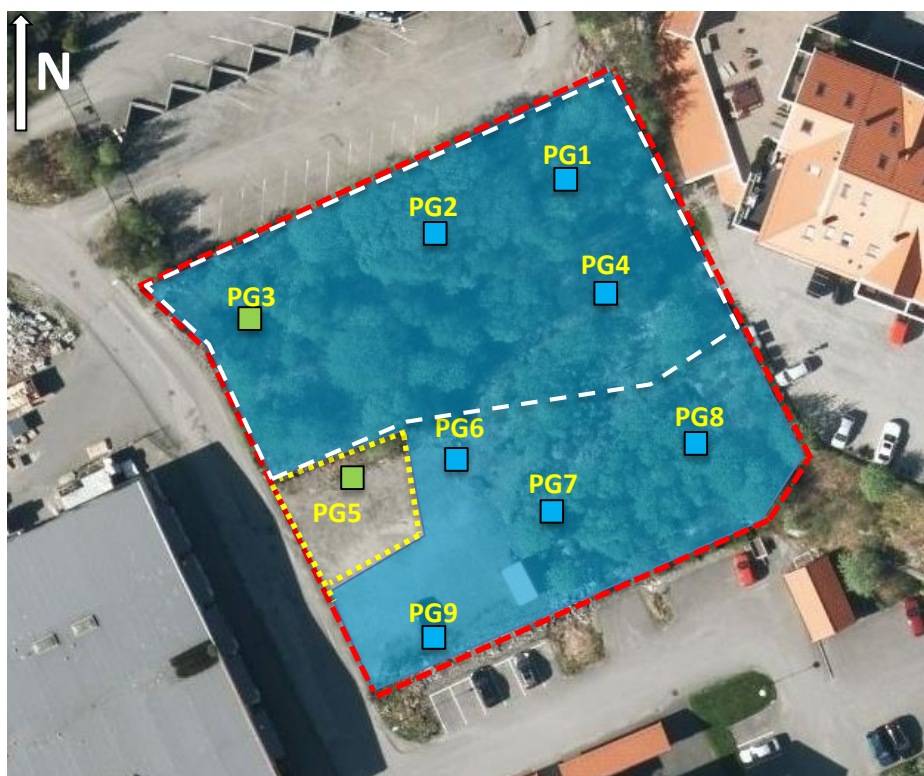
Figur 8-1: Tiltaksplan. Innenfor gul, stiplet linje skal forurensete masser fjernes ned til ca. 1,5 m under terreng. De dypereliggende massene er rene. Innenfor blåskravert område er løsmassene i utgangspunktet rene, men innenfor hvit, stiplet linje skal det tas supplerende prøver av dypereliggende masser dersom det her påtreffes andre typer masser enn det som ligger i de overflatenære massene. Rene masser kan disponeres fritt innenfor Plan- og bygningslovens bestemmelser. Sjøppl, teglstein, takstein o.l. skal sorteres ut. Forurensete masser skal leveres til godkjent mottak.

Det er påvist forurensning i de steinholdige fyllmassene i topplaget (ned til ca. 1,5 m under terreng) i PG5, nordvest på parkeringsplassen. Forurenset område er vist i figur 8-1. Forurensete fyllmasser må håndteres og disponeres i henhold til forurensningsgrad og foreliggende tiltaksplan.

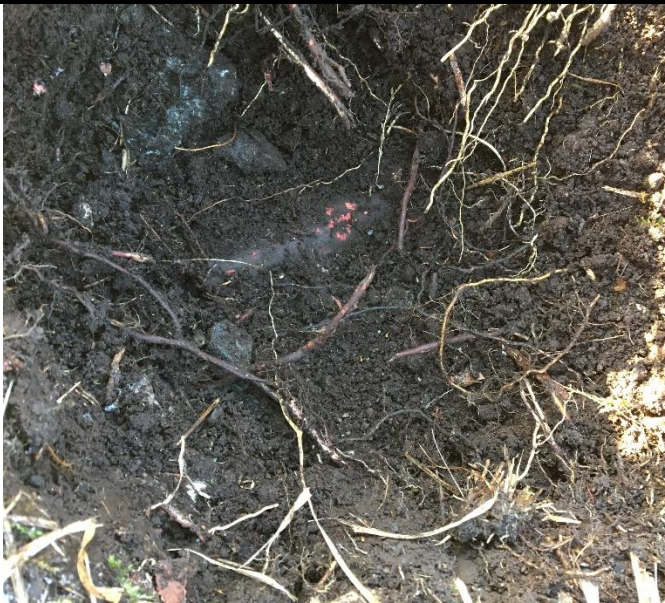
Prøvegrop nr.: PG1			Koordinater (Euref89, UTM sone 32)		
Lokalisering: Nordøstre hjørne av tiltaksområdet, se figur 4-1 i rapport 617079-RIGm-RAP-001			Kote	Øst	Nord
Dybde (m)	Prøve	Beskrivelse		296652	6717718
0-0,35		Organisk materiale, røtter, enkelte steiner, noe plastikk og to ledninger (fyllmasser)

Merknader: <ul style="list-style-type: none"> • Prøvegrop gravd med håndholdt utstyr • Ved 0,35 m under terreng ble gravingen stanset mot et plastrør • Koordinater er hentet fra kart ut fra ca. plassering av prøvegrop 					
			Prøvegrop, 0-0,35 m under terreng

I PG1 ble det påtruffet et plastrør og ledninger ca. 0,3 m under terreng. I myrområdet, øst og sydøst på tiltaksområdet var det dumpet hageavfall og blomsterpotter, mens det i den nordlige delen av tiltaksområdet ble observert plastavfall i grunnen og på overflate, samt metallskrap og trevirke på overflaten.

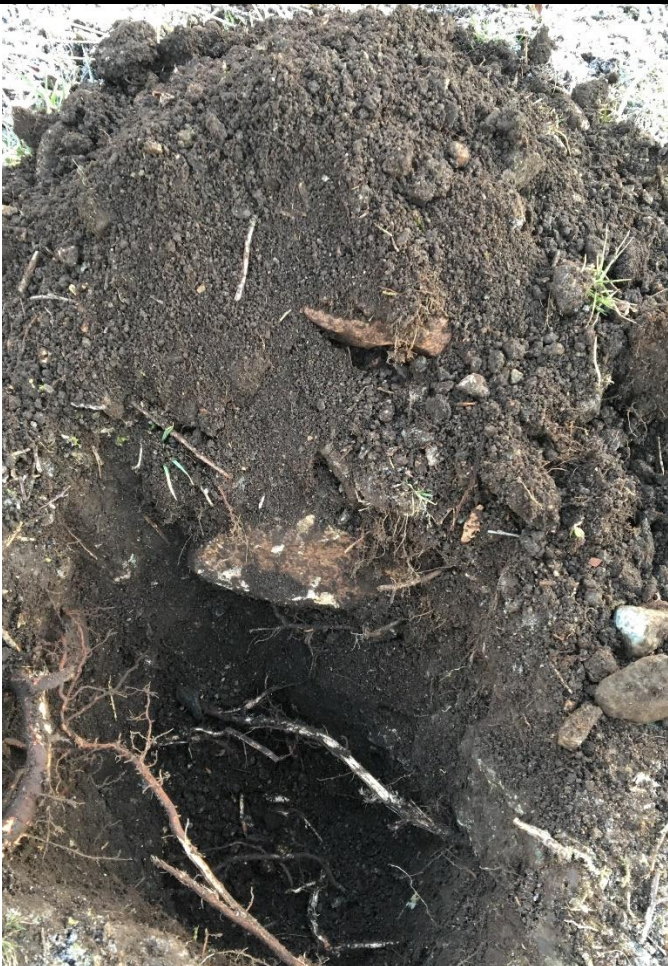
Prøvegrop nr.: PG2			Koordinater (Euref89, UTM sone 32)		
Lokalisering: Nord på tiltaksområdet, se figur 4-1 i rapport 617079-RIGm-RAP-001			Kote	Øst	Nord
Dybde (m)	Prøve	Beskrivelse		296637	6717707
0-0,4		Organisk materiale, grus, steiner. Mye røtter. (Antatt fyllmasser)

Merknader: <ul style="list-style-type: none"> • Prøvegrop gravd med håndholdt utstyr • Ble ikke gravd dypere enn 0,4 m under terreng på grunn av påtreff av mye steiner og røtter • Koordinater er hentet fra kart ut fra ca. plassering av prøvegrop 					
			<i>Prøvegrop, 0-0,4 m under terreng, og oppgravde masser</i>

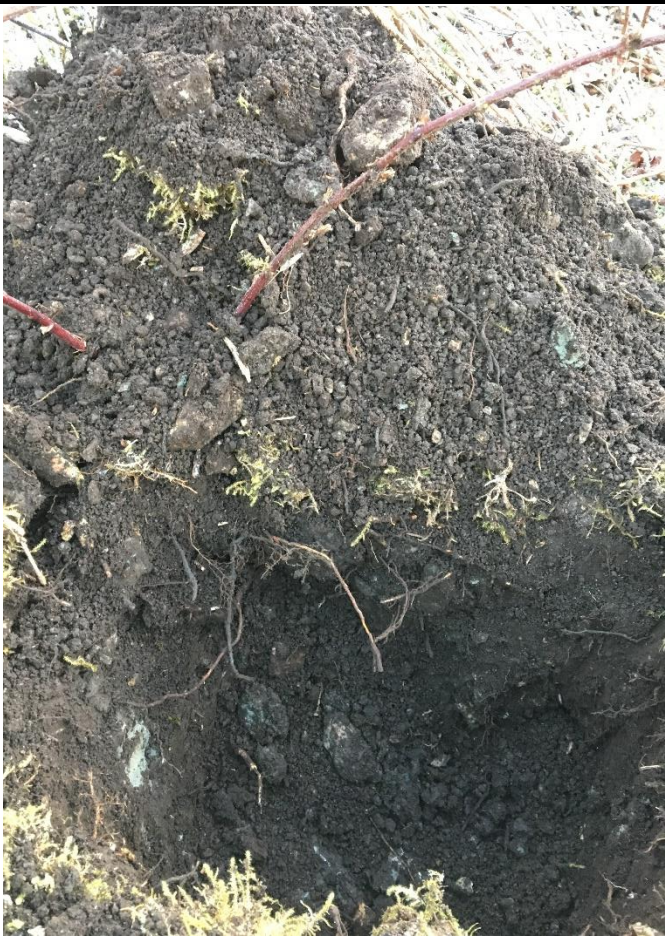
Prøvegrop nr.: PG3			Koordinater (Euref89, UTM sone 32)		
Lokalisering: Nordvestre hjørne av tiltaksområdet, se figur 4-1 i rapport 617079-RIGm-RAP-001			Kote	Øst	Nord
Dybde (m)	Prøve	Beskrivelse		296615	6717699
0-0,3		Organisk materiale, steiner, noe grus, røtter

Merknad: <ul style="list-style-type: none"> • Prøvegrop gravd med håndholdt utstyr • Ble ikke gravd dypere enn 0,3 m under terreng på grunn av påtreff av stor stein • Koordinater er hentet fra kart ut fra ca. plassering av prøvegrop 					
			<i>Prøvegrop, 0-0,3 m under terreng, og utgravde masser</i>

I ett punkt (PG3) i området nord for parkeringsplassen, er det påvist konsentrasjoner over normverdi av krom, kobber, nikkel og sink. Påviste konsentrasjoner er relativt lave (tilstandsklasse 2). I henhold til Miljødirektoratets veileder TA-1629/99 *Risikovurdering av forurenset grunn* regnes et område ikke som forurenset dersom gjennomsnittet av 4 til 10 analyser ligger under normverdien og ingen enkeltverdi overskrider normverdien med mer enn 100 %. Det er også en forutsetning at prøvegrunnet er tilstrekkelig (jf. kapittel 5).

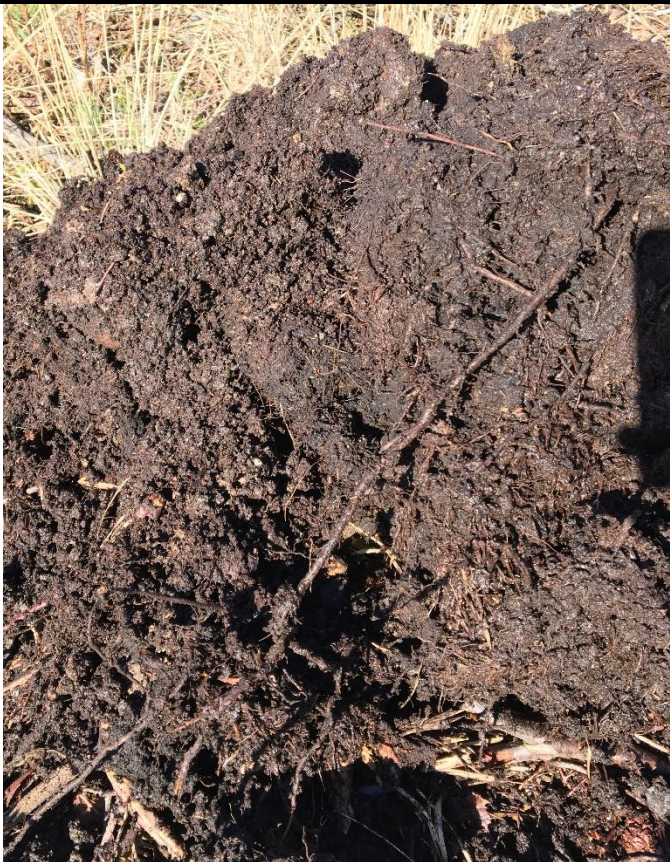
Prøvegrop nr.: PG4			Koordinater (Euref89, UTM sone 32)		
Lokalisering: Øst på tiltaksområdet, se figur 4-1 i rapport 617079-RIGm-RAP-001			Kote	Øst	Nord
Dybde (m)	Prøve	Beskrivelse		296652	6717706
0-0,6		Organisk materiale. Enkelte røtter, sand og steiner. Ingen lukt (antatt stedige masser).

0,6		Stans mot antatt berg			
Merknad: <ul style="list-style-type: none"> • Prøvegropen ble gravd med gravemaskin • Koordinater er hentet fra kart ut fra ca. plassering av prøvegrop 			<i>Utgravde masser fra prøvegrop</i>

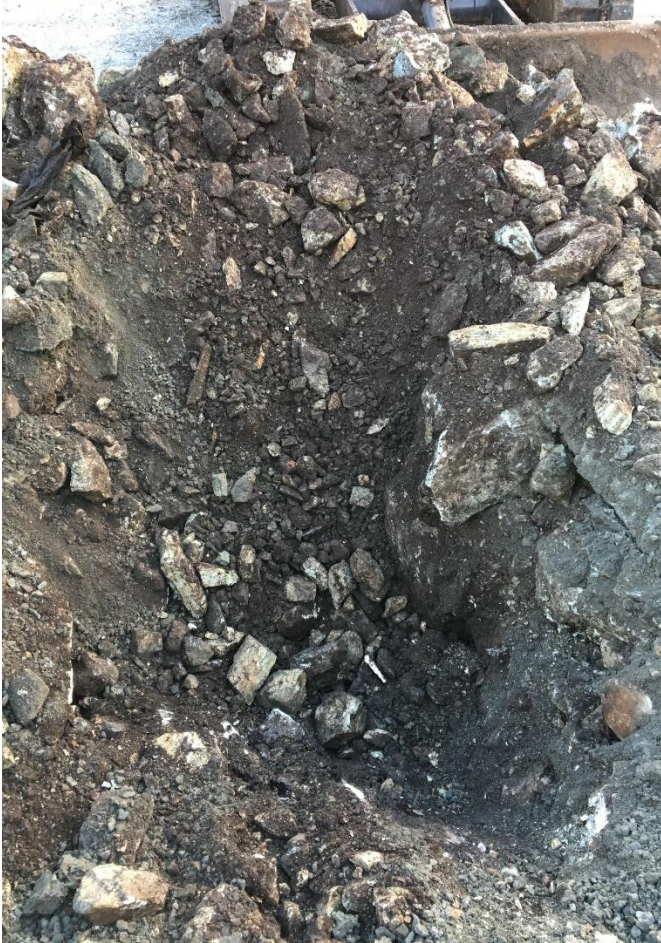
Prøvegrop nr.: PG5			Koordinater (Euref89, UTM sone 32)		
Lokalisering: Vest på tiltaksområdet, se figur 4-1 i rapport 617079-RIGm-RAP-001			Kote	Øst	Nord
Dybde (m)	Prøve	Beskrivelse		296623	6717679
0-1		Steiner, sand, organisk materiale. Økende innhold av organisk materiale ved økende dybde (fyllmasser)

1-1,5		Ukjent innhold, da det ikke kom opp masser i forbindelse med ODEX-boring.			
1,5-2		Silt (Antatt stedlige masser)			
2-2,7		Ukjent			
2,7-3		Usikkert om det her ble påtruffet sand/grus/berg			
3		Stans mot antatt berg			
Merknader: <ul style="list-style-type: none"> Prøvegropen fra 0-1 m dybde ble gravd med gravemaskin Prøver fra 1-3 m under terreng ble tatt som blåseprøver med borerigg Ved 0-1 m ble det observert plastikk, isopor og treflis Koordinater er hentet fra kart ut fra ca. plassering av prøvegrop 			Prøvegrop, 0-1 m under terreng

I ett punkt (PG5) nordvest på parkeringsplassen, er det påvist konsentrasjoner over normverdi av arsen og sink i de steinholdige topplagsmassene. Påviste konsentrasjoner er relativt lave (tilstandsklasse 2). I henhold til veileder TA-1629/99 regnes et område ikke som forurenset dersom gjennomsnittet av 3 analyser ligger under normverdien, og ingen enkeltverdi overskrider normverdien med mer enn 50 %. Disse forutsetningene er oppfylt for sink, men for arsen overskrider påvist konsentrasjon det doble av normverdien og de steinholdige fyllmassene i dette punktet anses dermed som forurensede.

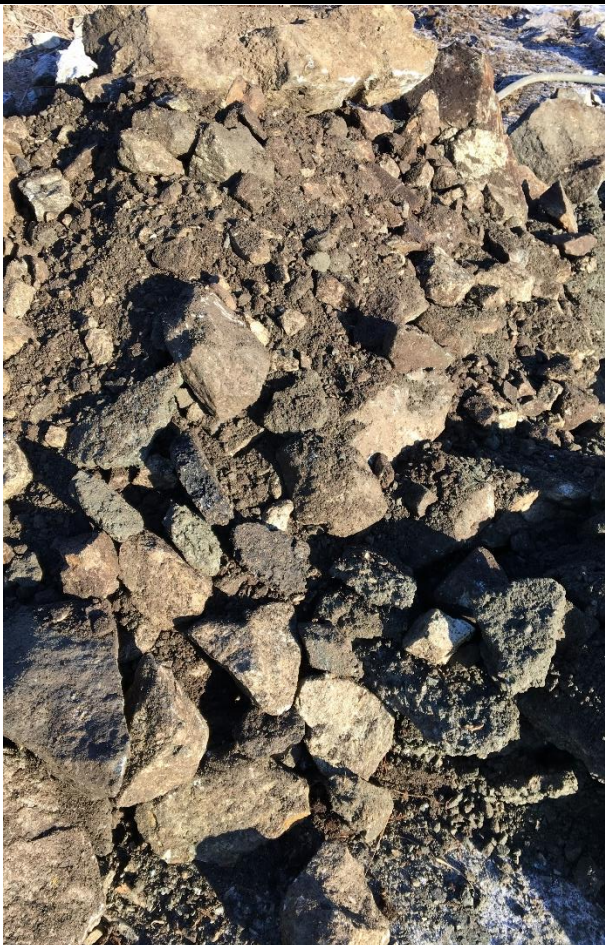
Prøvegrop nr.: PG6			Koordinater (Euref89, UTM sone 32)		
Lokalisering: Nordre hjørne av gruslagt plass, se figur 4-1 i rapport 617079-RIGm-RAP-001			Kote	Øst	Nord
Dybde (m)	Prøve	Beskrivelse		296635	6717682
0-1,4		Sand, grus, steiner og store blokker

1,4-1,5		Homogen sand med organisk materiale			
1,6-2,0		Silt, noe organisk materiale Under vannstand			
2,0-5,5		Silt			
5,5		Stans mot antatt berg			
Merknader: <ul style="list-style-type: none"> Prøvegropen fra 0-1,4 m dybde ble gravd med gravemaskin Prøver fra 1,4-5,5 m under terreng ble tatt som blåseprøver med borerigg Fra 0-1,4 m under terreng ble det observert noe metallskrap Vannivå ble registrert ca. 1,6 m under terreng Koordinater er hentet fra kart ut fra ca. plassering av prøvegrop 			<p><i>Utgravde masser fra prøvegrop PG6</i></p>

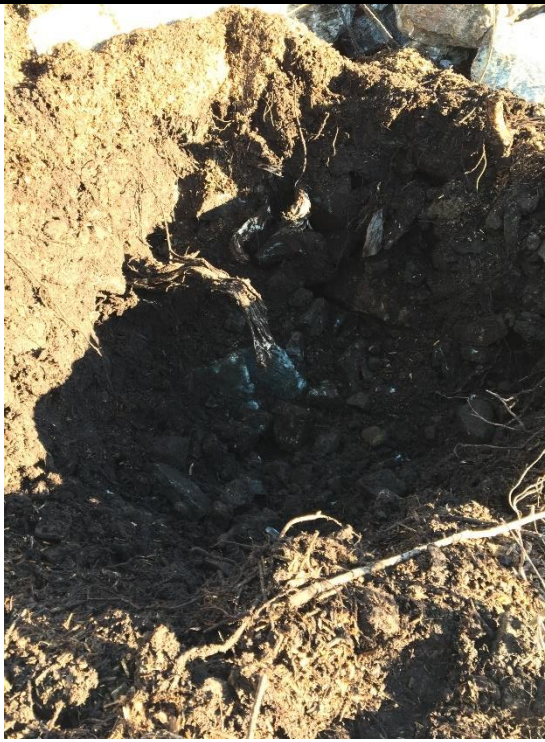
Prøvegrop nr.: PG7			Koordinater (Euref89, UTM sone 32)		
Lokalisering: Like øst for gruslagt plass, se figur 4-1 i rapport 617079-RIGm-RAP-001			Kote	Øst	Nord
Dybde (m)	Prøve	Beskrivelse		296646	6717676
0-1,4		Torv, blokker (store; ca. 1 m, og små), trerøtter, sporadisk noe plastikk (fyllmasser)

Prøvegrop, 0-1,4 m under terreng	
1,4-2,0		Ukjent materiale, da det ikke kommer opp noe materiale under ODEX-boring. Boreleder betegner massene som myke			
2,0-2,7		Organisk materiale med røtter, silt. Noe sand. Ingen lukt (antatt fyllmasser)			
2,7-3		Silt (antatt stedlige masser)			
3,0		Stans mot antatt berg			
Merknader: <ul style="list-style-type: none"> Prøvegropen fra 0-1,4 m dybde ble gravd med gravemaskin Prøver fra 1,4-3,0 m under terreng ble tatt som blåseprøver med borerigg Koordinater er hentet fra kart ut fra ca. plassering av prøvegrop

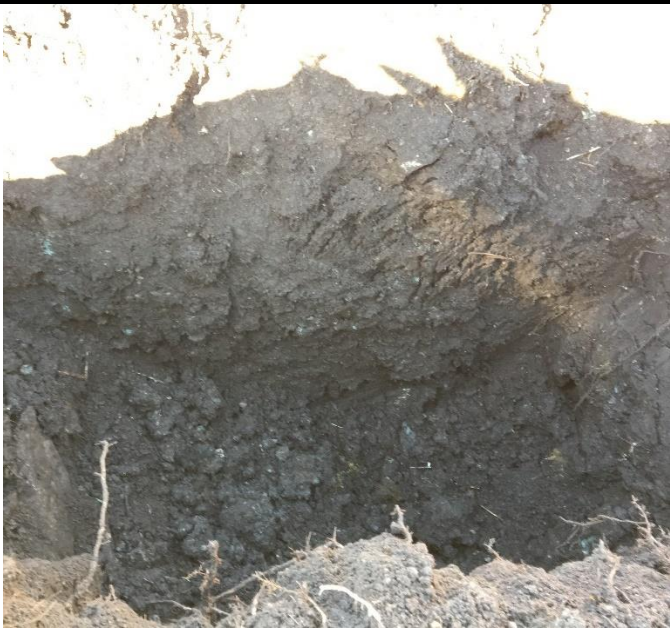
Prøvegrop nr.: PG8			Koordinater (Euref89, UTM sone 32)		
Lokalisering: Sørøstre hjørne av tiltaksområdet, se figur 5-1 i rapport 617079-RIGm-RAP-001			Kote	Øst	Nord
Dybde (m)	Prøve	Beskrivelse		296667	6717685
0-2		Organisk materiale med røtter. En blanding av store og små steiner. Enkelte linser av leire. Blokker fra 1,6 m under terreng (fyllmasser).

2		Stans i samme type masser som beskrevet ved dybde 0-2 m			
<p><u>Merknad:</u></p> <ul style="list-style-type: none"> Koordinater er hentet fra kart ut fra ca. plassering av prøvegrop 					
			Prøvegrop, 0-2 m under terreng

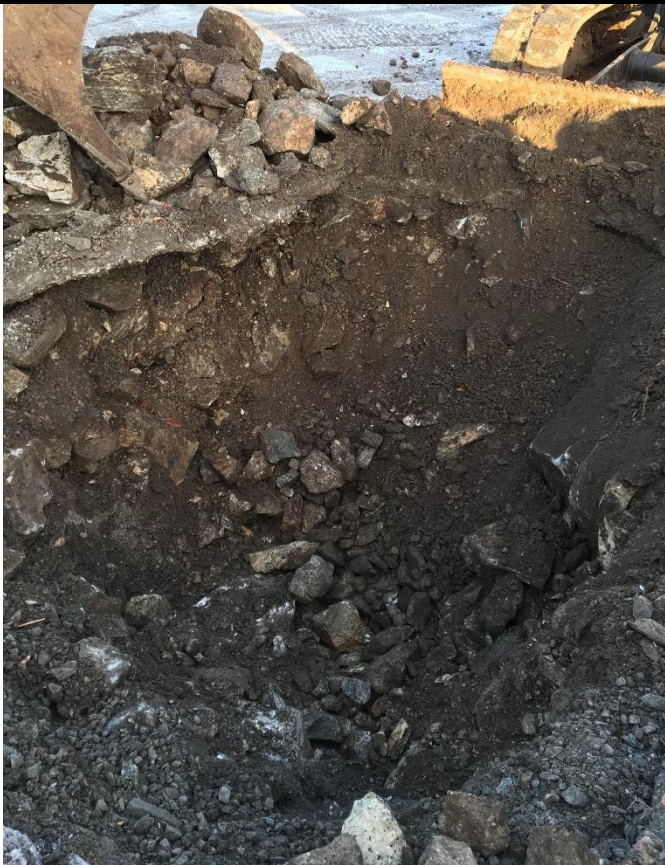
Prøvegrop nr.: PG9			Koordinater (Euref89, UTM sone 32)		
Lokalisering: Sør på tiltaksområdet, se figur 4-1 i rapport 617079-RIGm-RAP-001			Kote	Øst	Nord
Dybde (m)	Prøve	Beskrivelse		296634	6717662
0-1		Asfaltdekke på deler av gropen. Sand, grus, steiner, blokker (enkelte ca. 1 m store). Enkelte taksteiner (fyllmasser)

1-1,5		Ikke noe materiale ble blåst opp, men på bakgrunn av informasjon fra boreleder antas det å være samme type masser om beskrevet ved dybde 0-1 m			
1,5-2,2		Stein, grus, treflis (fyllmasser)			
2,2		Stans mot antatt berg			
Merknader: <ul style="list-style-type: none"> Prøvegropen fra 0-1 m dybde ble gravd med gravemaskin Prøver fra 1-2,2 m under terreng ble tatt som blåseprøver med borerigg Koordinater er hentet fra kart ut fra ca. plassering av prøvegrop 			<i>Prøvegrop, 0-2 m</i>
