# E39 Knarvik sentrum oval rundkøyring

Geotekniske grunnundersøkelser  
Datarapport

Oppdragsnr.: 5170567 Dokumentnr.: R-002 Versjon: 02  
2017-06-21

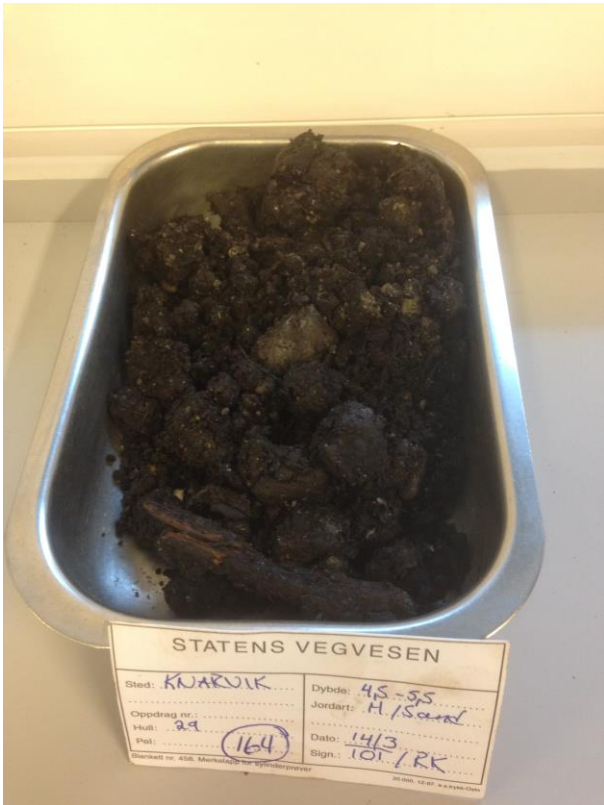
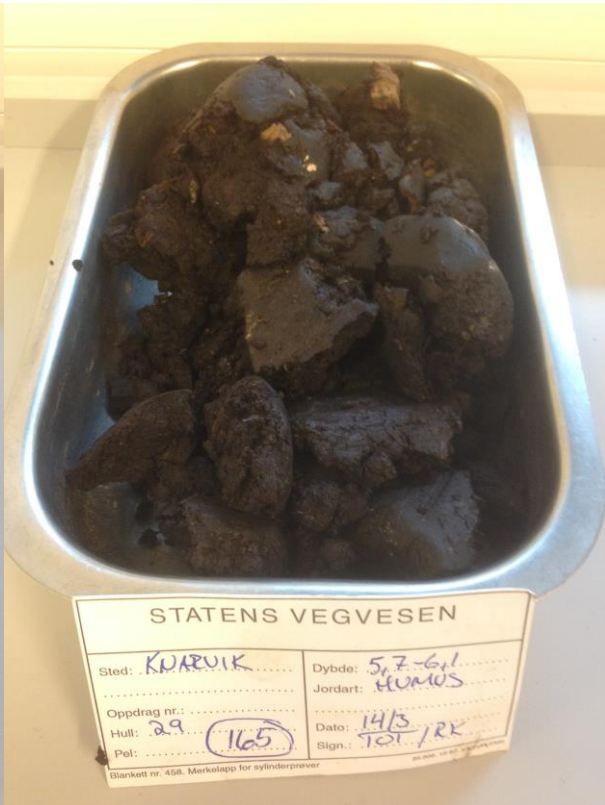
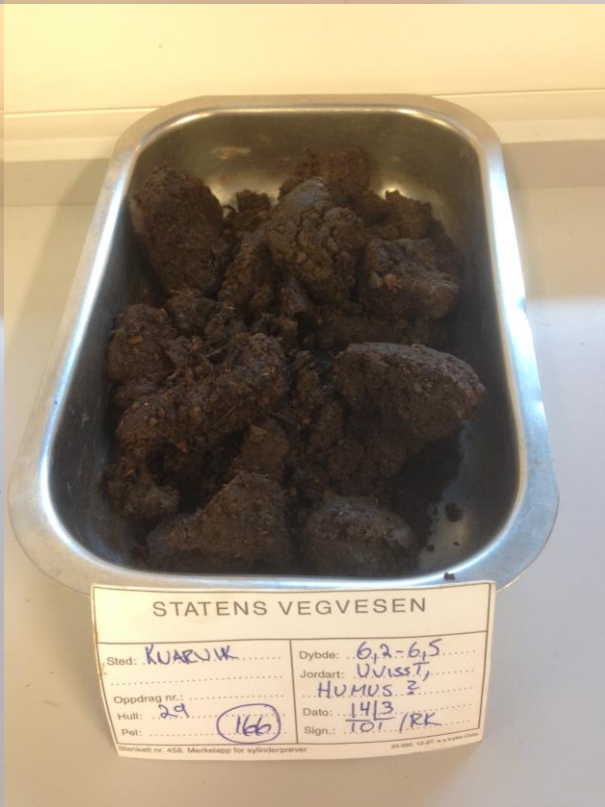
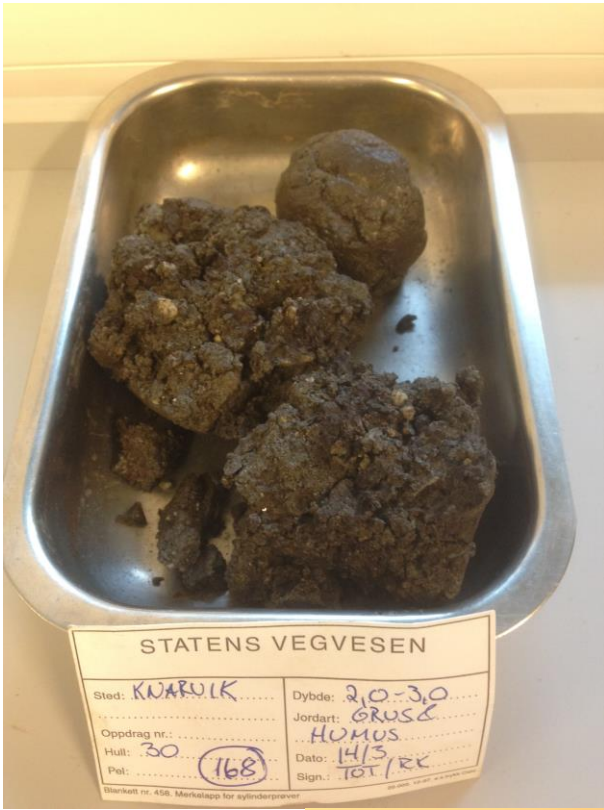
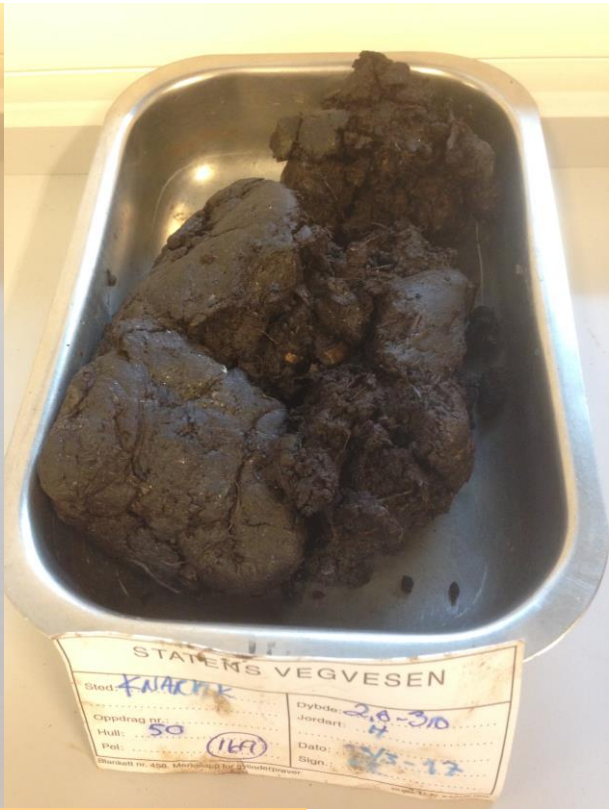
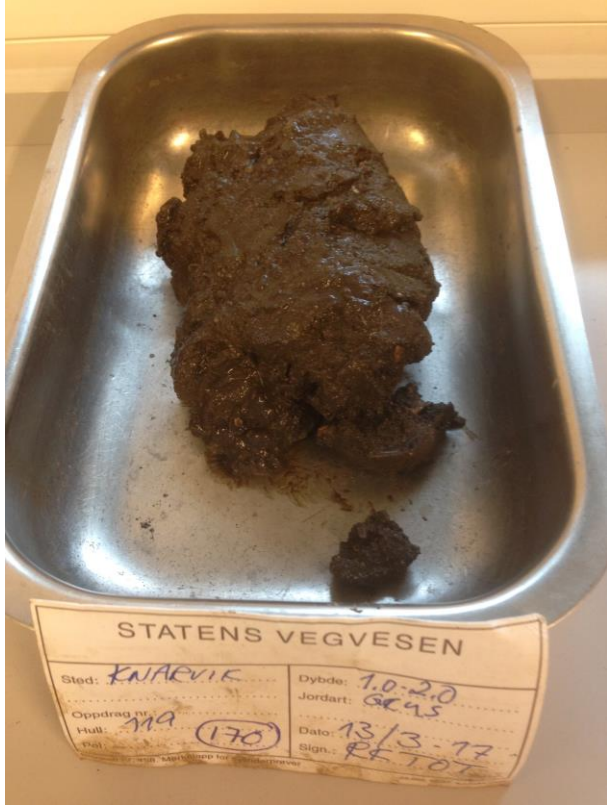
# VEDLEGG C

Bilder av prøver

**Prøveserie PR v/29** er tatt opp like øst for Shellstasjonen på sydsiden av E39. Området er nær østre del av planlagt ovale rundkjøring. Prøveserien viser organisk materiale m/sand fra 4,5-5.5m dybde og organisk materiale fra 5,7-6,5m dybde. Alle prøvene viser høyt organisk innhold (gløding 60-85%) og høyt vanninnhold (148-418%). Det betyr at materialet fra 4,5-6,5m dybde består av kompressible masser.

**Prøveserie PR v/50** er tatt like vest for planlagt ny undergang ved rutebilstasjonen, på sørsiden av E39. Prøven består av organisk materiale med høyt vanninnhold (484%) og dermed meget kompressibelt.
