E39 Knarvik sentrum, oval rundkøyring

Miljøteknisk grunnundersøkelse

Oppdragsnr.: 5170657 Dokumentnr.: R-005 Versjon: 03
2017-06-21

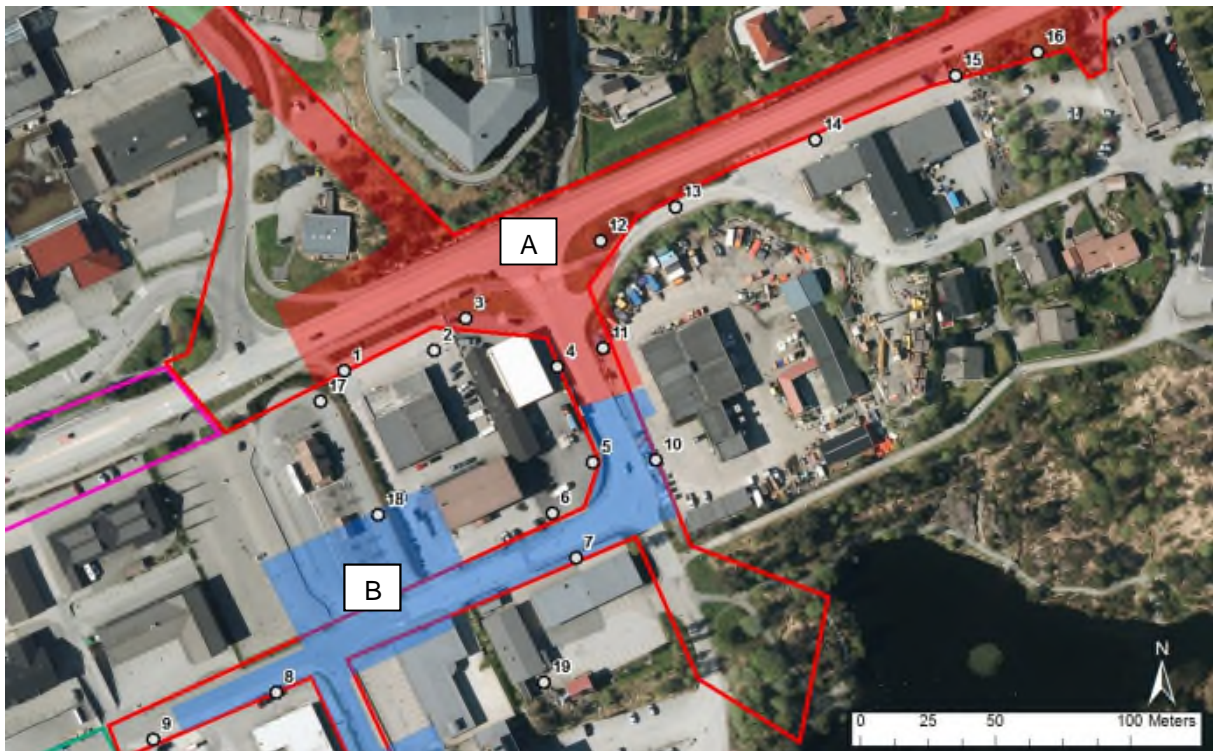
Figur 5. Prøvetakingsplan.

Prøvetakingsplanen ble utarbeidet etter skjønnsmessig plassering av prøvepunkter i samarbeid med geoteknikk. Figur 5 viser planlagt og utført prøvetakingspunkt innenfor del 1 og 2 som vist i Figur 3.

Jordprøver er tatt ut for hver meter der hvor det var mulig å gjennomføre, men i flere prøvepunkt avviker prøvetakingen dette prinsippet grunnet kort avstand ned til fjell og fyllmasser bestående av steinblokker.

Prøvepunktene er vist på Figur 5.

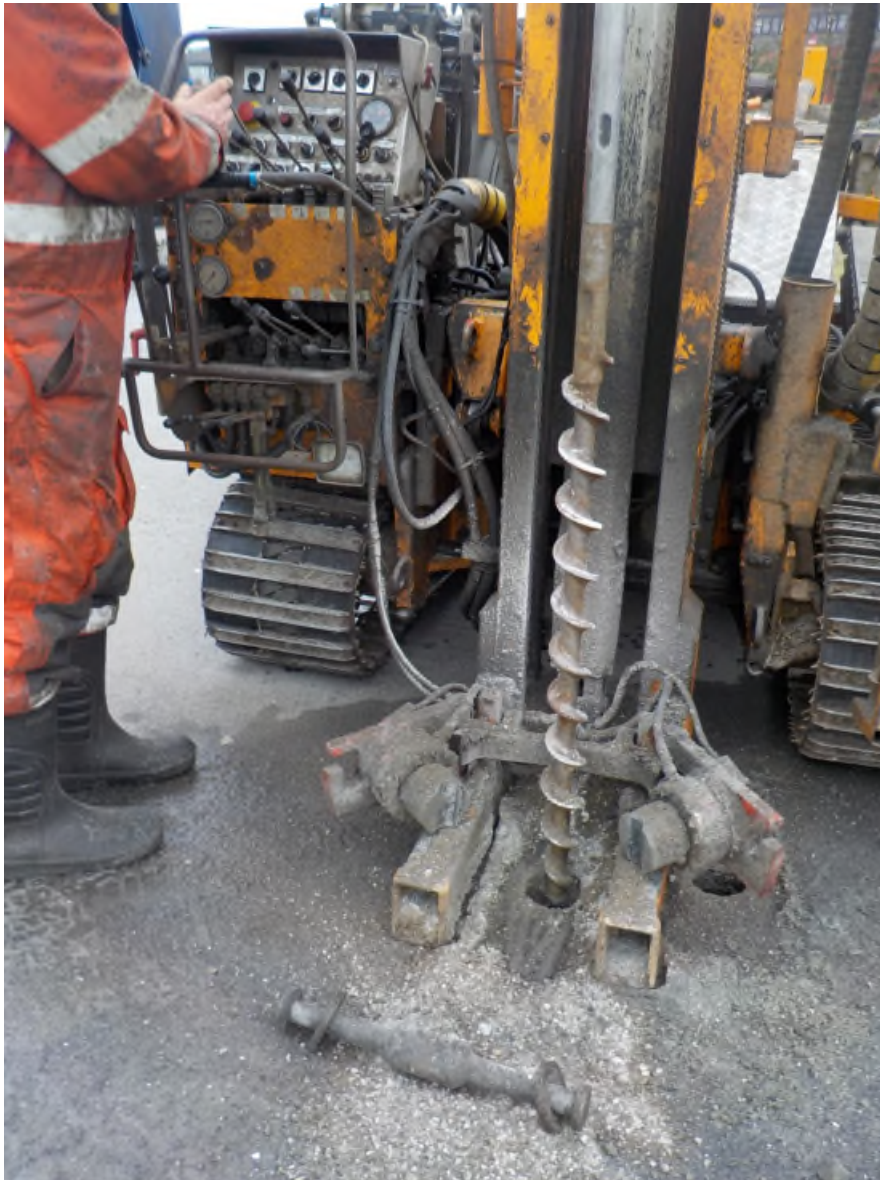
Figur 6. Prøvetaking med naverbor

Miljøtekniske undersøkelser med prøvetaking ble utført den 8, 9 og 14 mars 2017 av Statens vegvesen (boring) og Norconsult (prøveuttak). Det ble boret i 19 punkter som planlagt. På første feltdag ble flere prøvetakingsstrategier utprøvd, også prøvetaking med sylindere. På grunn av grunnforholdene for det meste bestod av fyllmasser (steinblokker, grus og sand), var det utfordrende å få ut nok prøvemateriale med naverbor (se Figur 6 for metode).

Prøvetakingen med naverbor var vanskelig og ugunstig pga. hardheten i grunn. Steinblokker og andre grove fyllmasser forstyrret prøvetakingen ved heving av naverbor. Det meste av materiellet falt av naverboren på vei opp til tross for forsøk på å utvidet prøvehull (med parallell boring).

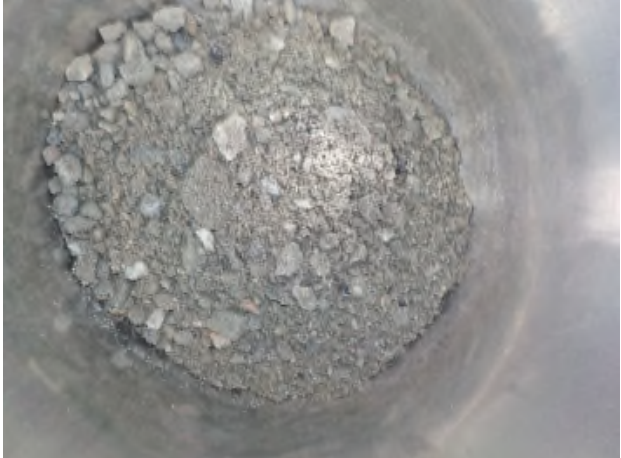
Prøve	Metode (for hånd/boring)	Dybde (cm)	Beskrivelse av jordprøve	Bilde
E39-P3-01	For hånd	0-100	Ikke mulig å ta ut prøve fra borehull pga. hardhet i masser. Prøvemateriell bestod av borekaksen på overflaten fra boringen. Mulig kontaminert med asfalt. Ikke synlig avfall eller lukt. Traff fjell på 140 cm.

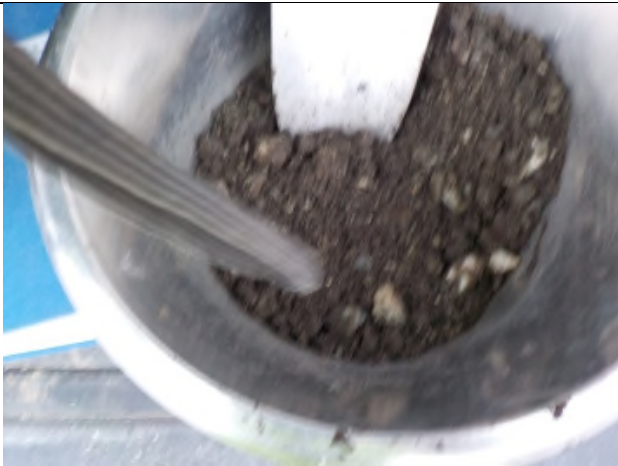
Prøve	Metode (for hånd/boring)	Dybde (cm)	Beskrivelse av jordprøve	Bilde
E39-P4-02	For hånd	0-100	Prøve med innhold av asfalt og finstoff fra boring. Mulig kontaminert. Prøvetaking ble forsøkt utført med naverbor, men det var ikke mulig å ta ut masser.

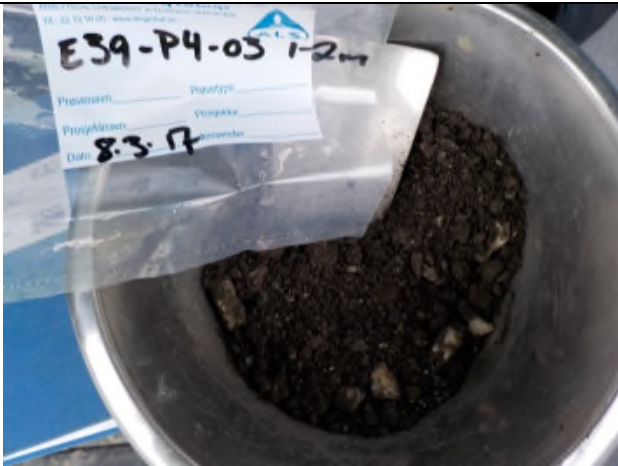
E39-P4-03	Boring	100-200	Jord fra ca. 140 cm. Ingen synlig tegn til forurensning eller lukt.

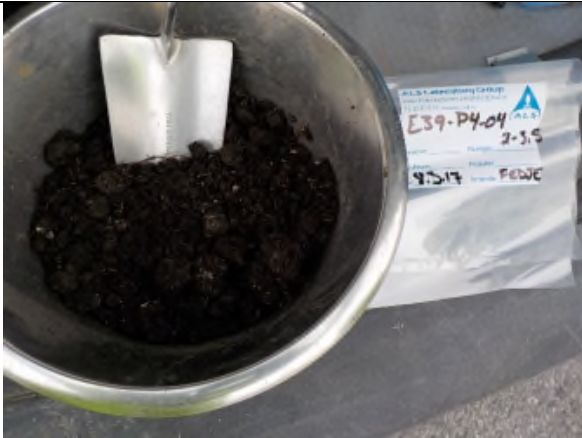
E39-P4-04	Boring	200-350	Jord/omdannet myr m/røtter.

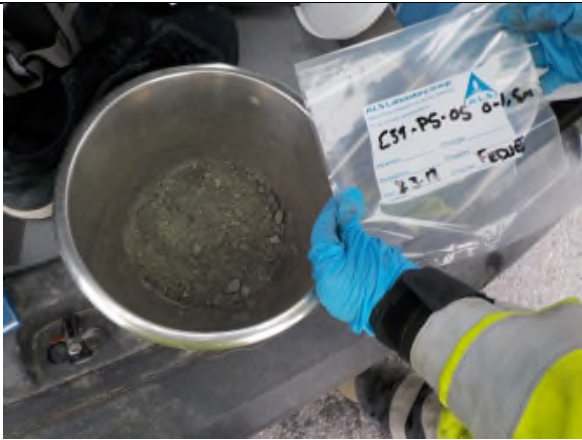
Prøve	Metode (for hånd/boring)	Dybde (cm)	Beskrivelse av jordprøve	Bilde
E39-P5-05	For hånd	0-150	Borekaks fra asfalt. Prøvetaking ble forsøkt utført med naverbor, men det var ikke mulig å ta ut masser. Prøven tatt for hånd. Mulig kontaminert.

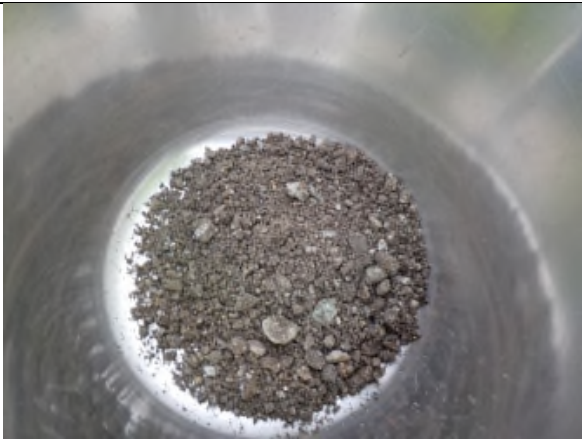
E39-P5-06	Boring	320-370	Ingen synlig tegn til forurensning eller lukt. Små mengder prøvemateriale hentet opp. Sand og grus, litt fuktig.

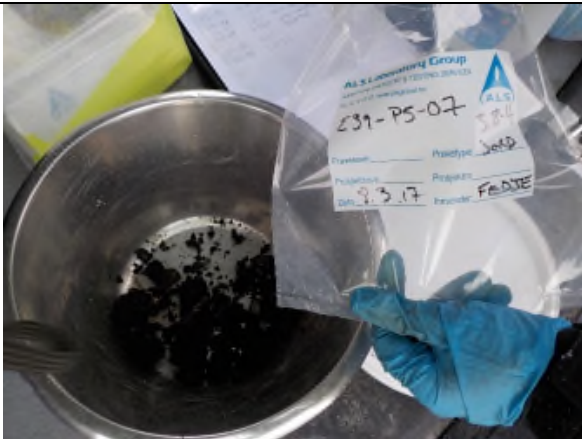
E39-P5-07	Boring	380-400	20 cm prøvemateriale. Jord (humus) ingen lukt eller synlig tegn til forurensning.

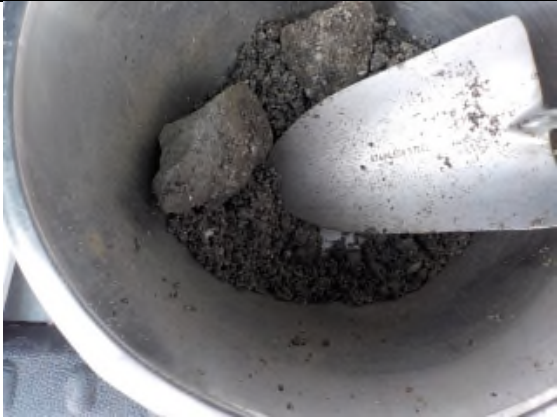
Prøve	Metode (for hånd/boring)	Dybde (cm)	Beskrivelse av jordprøve	Bilde
E39-P6-08	For hånd	0-100	Traff fjell på 100 cm. Prøvetaking ble forsøkt utført med naverbor, men det var ikke mulig å ta ut masser. Prøven tatt for hånd. Mulig kontaminert med asfalt. Prøve bestod av sand, ingen synlig tegn til forurensning eller lukt.

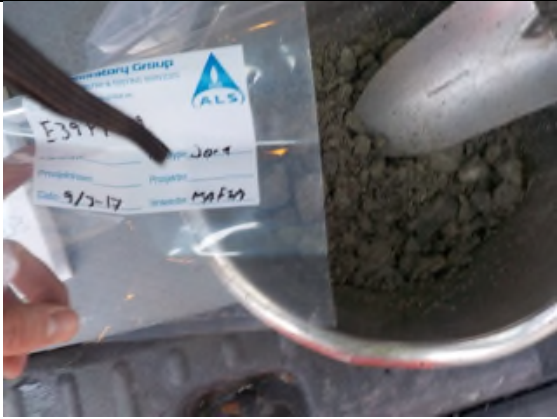
E39-P7-09	Boring	0-100	Sand og grus, fuktig, ingen lukt eller synlig tegn til forurensning.

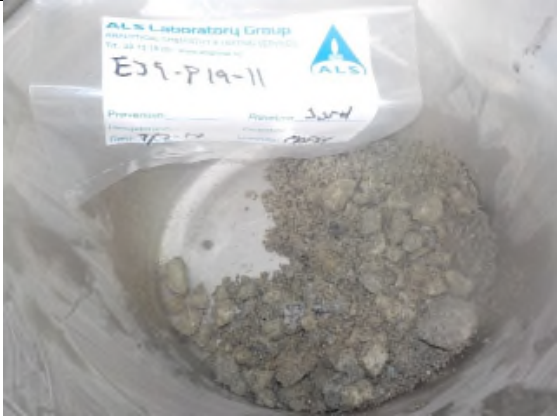
E39-P7-10	Boring	100-180	Massene mye lik som fra 0-100 cm. Naverboren fikk lite masser opp. Fjell på 180 cm.	
E39-P19-11	Boring	0-80	Lite prøvemateriale. Sand/grus ingen tegn til lukt eller forurensning. Møtte fjell på 80 cm.

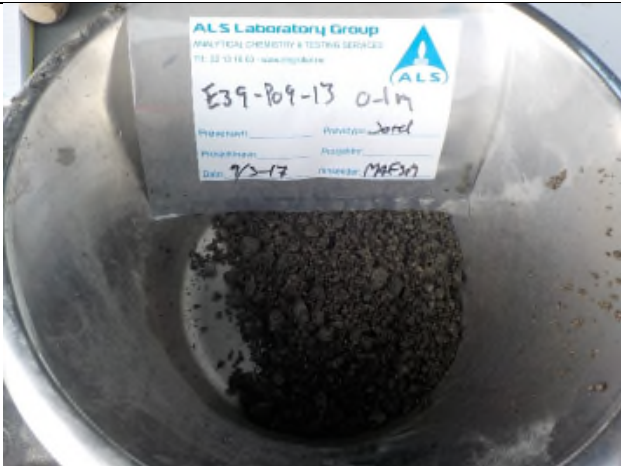
Prøve	Metode (for hånd/boring)	Dybde (cm)	Beskrivelse av jordprøve	Bilde
E39-P09-13	For hånd	0-100	Sand og grus. Ingen lukt. Borerigg-leder ville ikke gå lenger ned pga. harde masser. Fjell på 160 cm. Prøvetaking ble forsøkt utført med naverbor, men det var ikke mulig å ta ut masser. Prøven tatt for hånd. Mulig kontaminert med asfalt.

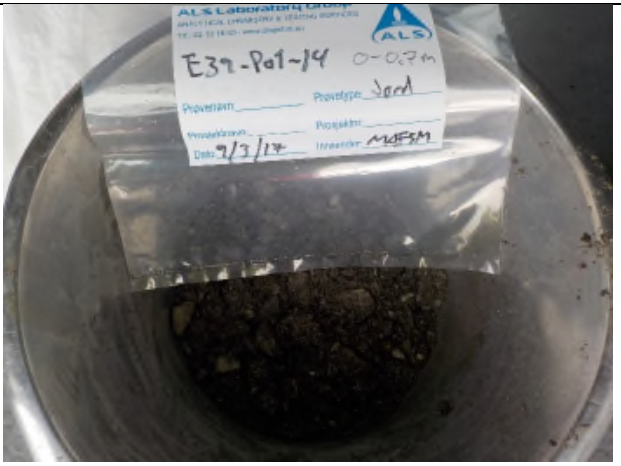
E39-P01-14	Boring	0-70	Gråbrun-sand og grus. Ingen lukt eller tegn til forurensning. 80 cm til fjell.

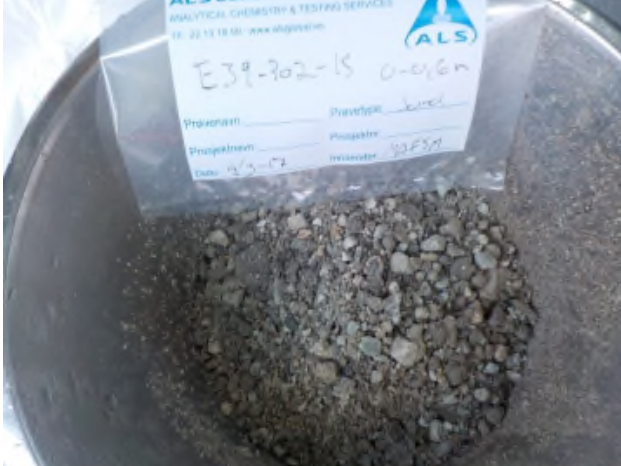
E39-P02-15	For hånd	0-60	Sand og grus. Traff fjell på 60 cm. Prøve bestod av borkaks og sand/asfalt. Prøvetaking ble forsøkt utført med naverbor, men det var ikke mulig å ta ut masser. Prøven tatt for hånd. Mulig kontaminert med asfalt.

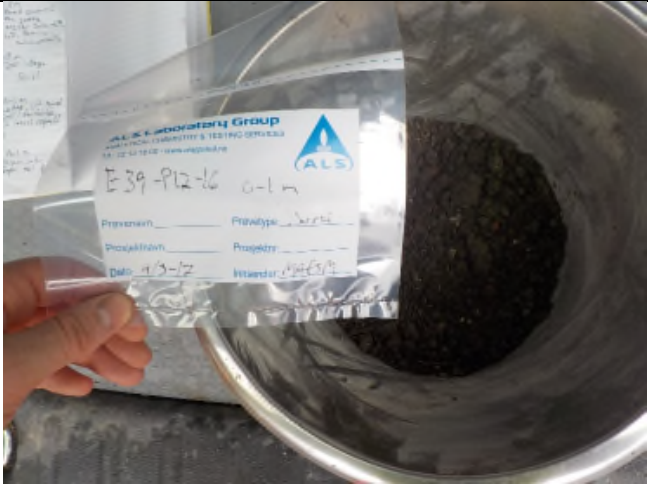
Prøve	Metode (for hånd/boring)	Dybde (cm)	Beskrivelse av jordprøve	Bilde
E39-P12-16	Boring	0-100	0-70 cm sand og grus. Jord/humus fra 70-100 cm. Ingen lukt eller synlig forurensning.

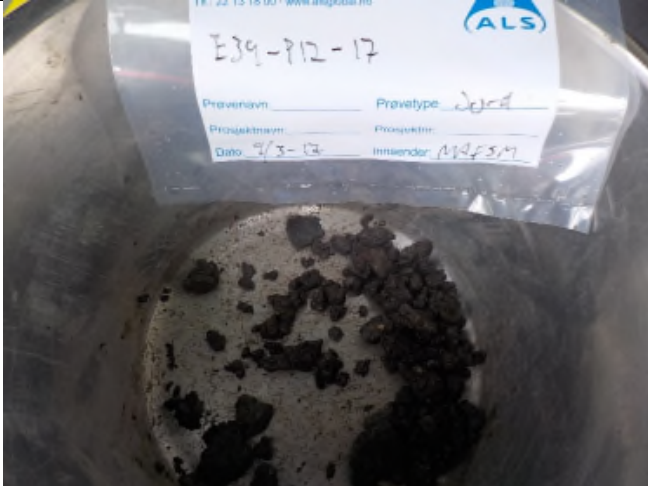
E39-P12-17	Boring	350-400	Steinblokker/fyllmasser fra 100-340 cm i følge borerigg-leder. Prøvetaking ble forsøkt utført med naverbor, men det var ikke mulig å ta ut masser. Forsøkt utført med prøvetaker. Lite masser hentet opp. Fjell på 700 cm.

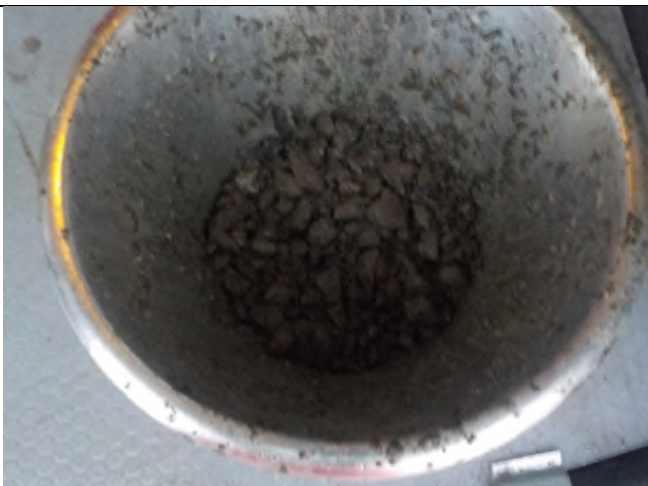
E39-P17-18	For hånd	0-140	Sand/grus. Mest grus. Ingen lukt eller synlig forurensning. Spor av asfalt i prøve. Prøvetaking ble forsøkt utført med naverbor, men det var ikke mulig å ta ut masser. Prøven tatt for hånd. Mulig kontaminert med asfalt.

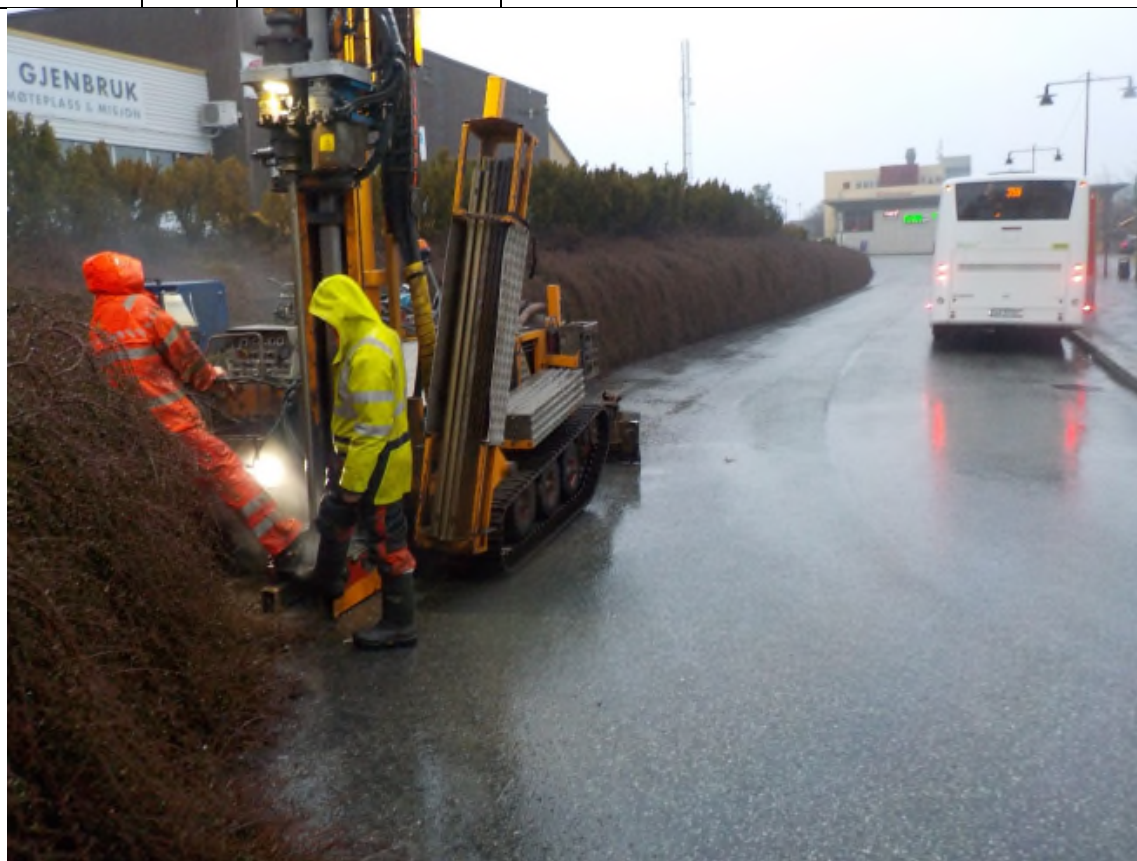
Oversiktsbilde fra prøvetaking ved punkt 17 og 18 på bussterminalen i Knarvik sentrum.

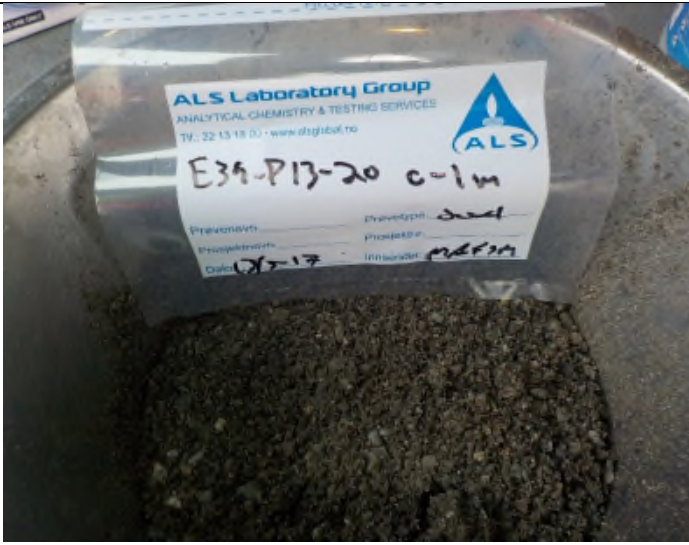
Prøve	Metode (for hånd/boring)	Dybde (cm)	Beskrivelse av jordprøve	Bilde
E39-P13-20	For hånd	0-100	Sand/grus. Ingen lukt eller synlig forurensning. For det meste borekaks fra overflaten tatt ut pga. hardhet i borehull. Bestod kun av steinblokker og grus. Spor av asfalt i prøve. Prøvetaking ble forsøkt utført med naverbor, men det var ikke mulig å ta ut masser. Prøven tatt for hånd. Mulig kontaminert med asfalt.

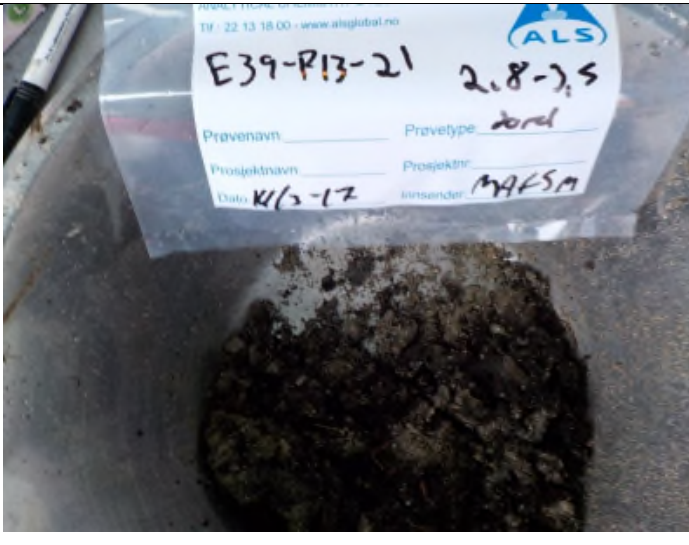
E39-P13-21	Boring	280-350	Jord/omdannet myr m/røtter de nederste 40 cm. Ellers sand. Ingen lukt eller synlig forurensning.

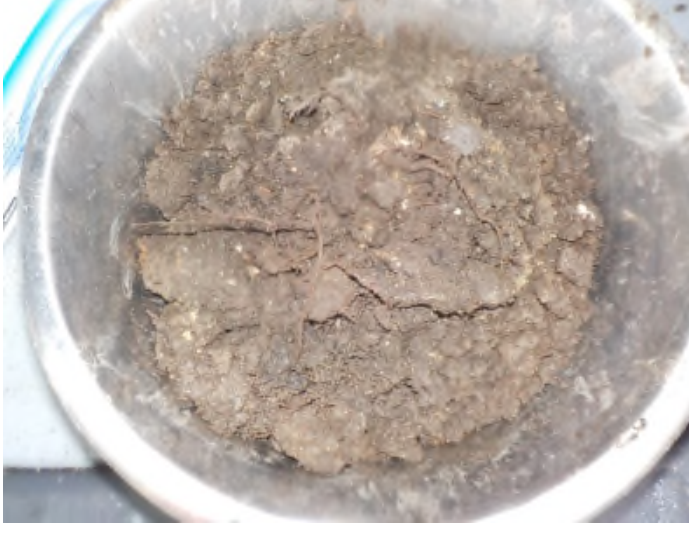
E39-P16-22	Boring	0-100	Jord/omdannet myr m/røtter. Ellers sand. Ingen lukt eller synlig forurensning.

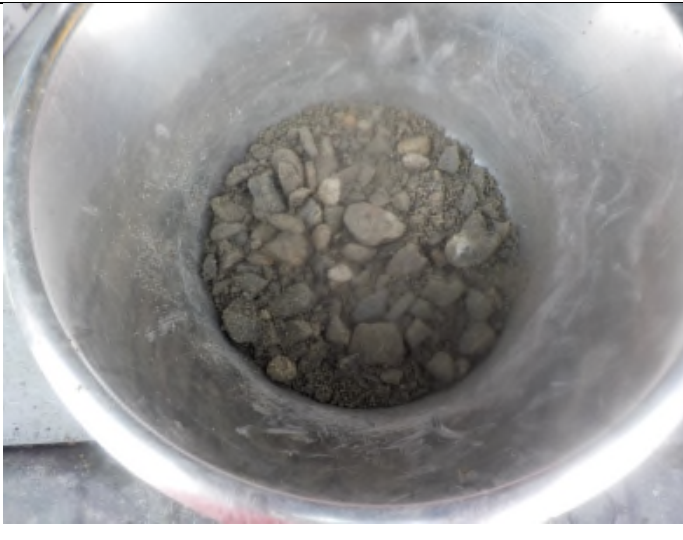
Prøve	Metode (for hånd/boring)	Dybde (cm)	Beskrivelse av jordprøve	Bilde
E39-P14-24	For hånd	0-100	Grus/sand. Ingen lukt eller synlig tegn til forurensning. Ikke utført geotekniske undersøkelser her. Ukjente harde masser under boring. Spor av asfalt i prøve. Prøvetaking ble forsøkt utført med naverbor, men det var ikke mulig å ta ut masser. Prøven tatt for hånd. Mulig kontaminert med asfalt.

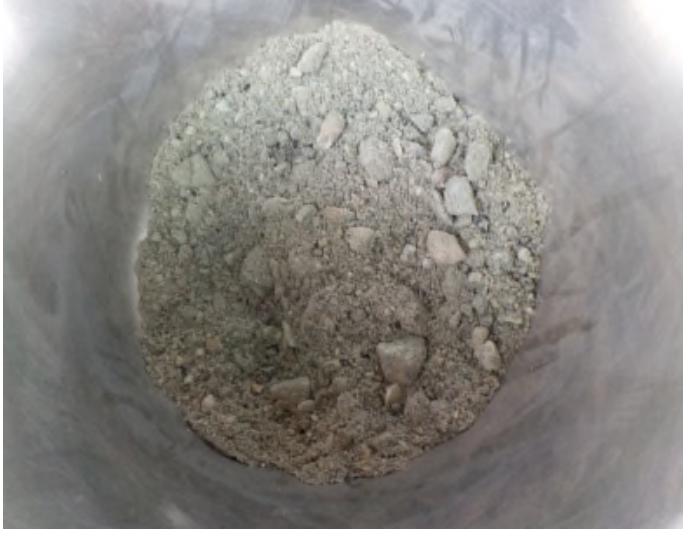
E39-P15-25	For hånd	0-100	Fjell på 100 cm ca. ifølge borerigg-leder. Fin sand og grus. Spor av asfalt i prøve. Prøvetaking ble forsøkt utført med naverbor, men det var ikke mulig å ta ut masser. Prøven tatt for hånd. Mulig kontaminert med asfalt.

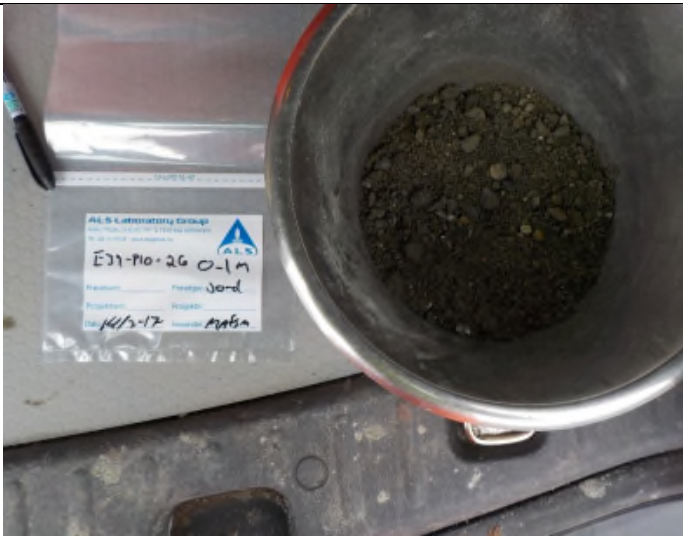
E39-P10-26	Boring	0-100	Tidligere geotekniske undersøkelser viser fjell på 350 cm. Stor steinblokk på 100 cm og videre. Prøven tatt med naverbor. Ingen lukt eller synlig tegn til forurensning. Sand og grus.
