**Statens vegvesen**

# **Notat**

**Fv.57 Skodvin–Vågseidet**

**Midlertidig bruk av Den Trondhjemske postvei som gang- og sykkelveg**

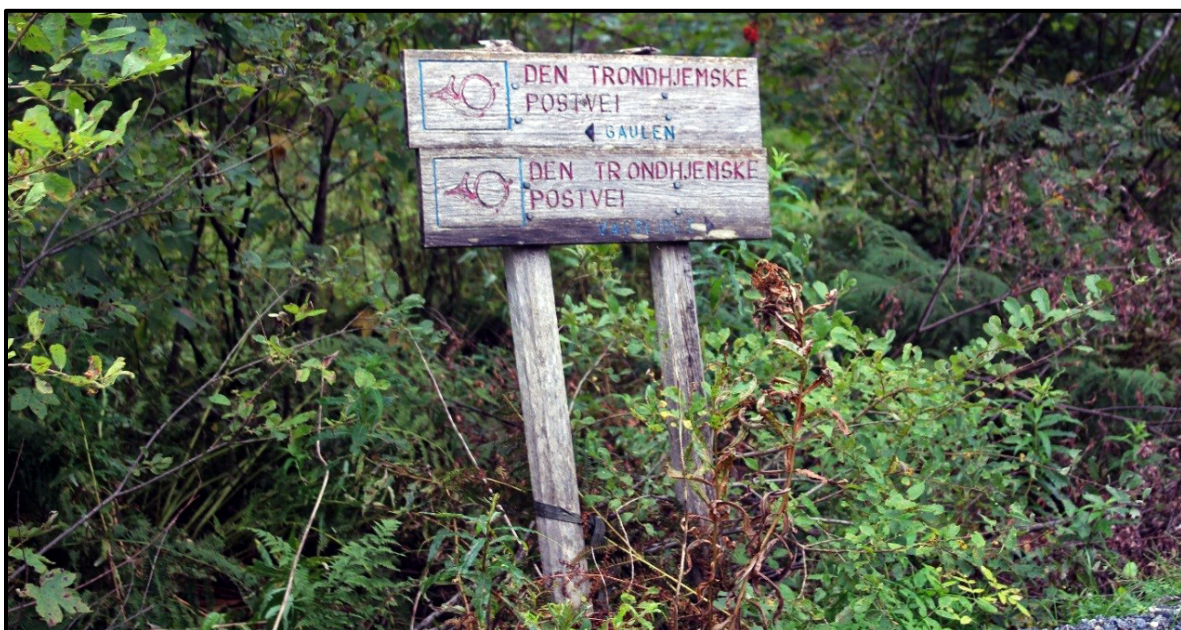
Foto 2: Mellom Gaulen og Vågseidet. Foto Tine Eikehaug, SVV.

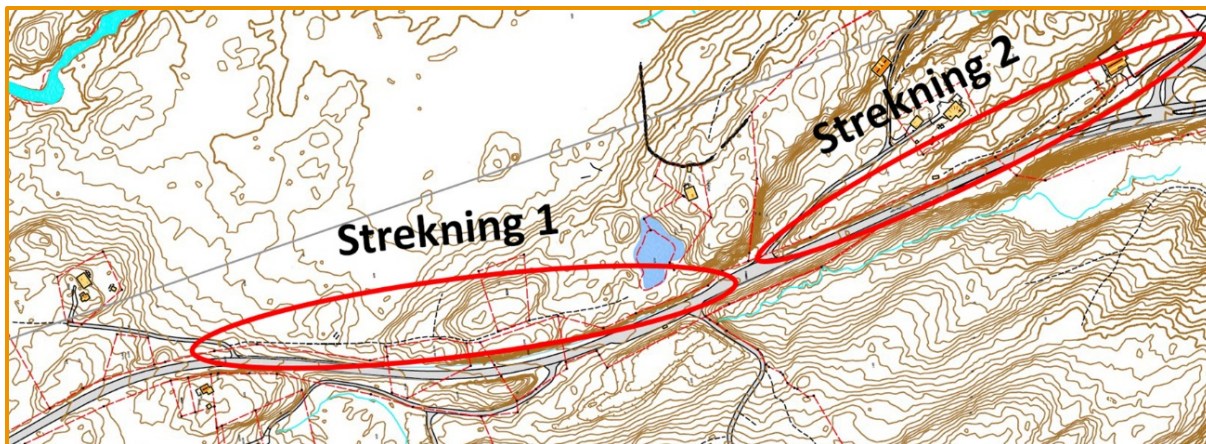
Figur 2: Strekning 1 er en del av Nasjonal verneplan for vegminner, mens Strekning 2 ikke er med i verneplanen. Men den er del av samme kulturminne, og har også stor kulturminneverdi. Strekning 2 ligger på en skjæring like vest for - og 5-6 meter høyere enn - dagens fv. 57. Det er i tidligere notat fastslått at strekning 2 bør behandles som strekning 1.

Innenfor den nordre delen av planområdet kan nærføringen mellom gang- og sykkelvegen og Postveien deles inn i to delstrekninger. Disse kalles heretter "Strekning 1" og "Strekning 2". Mellom disse strekningene er det sti via fylkesvegen.

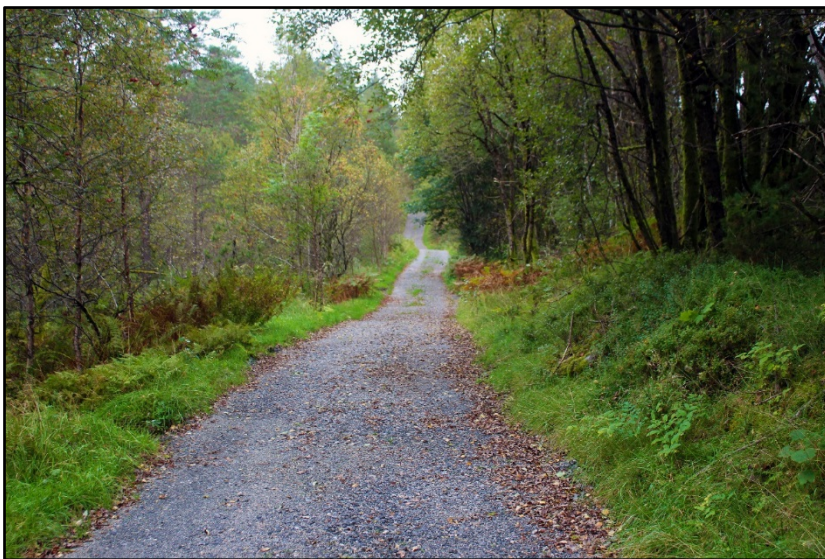
Vegen har ikke hatt jevnlig vedlikehold og vegkantene er preget av gjengroing, blant annet vokser det torv på murene som derfor er lite synlige. Torven gjør også at vannet ikke renner av vegbanen, men stedvis blir liggende i vegbanen. Grøftene er gjengrodde, men likevel tydelige. Det er også en stikkrenne her som er ødelagt og som ikke leder vannet bort. Postvegen stiger, og ligger på toppunktet om lag 9 meter høyere enn fylkesvegen.

Foto 5: Strekning 1 – her fra partiet gjennom utmarka i Våge. Vegen er lagt på tørre parti utenom myra. Foto Tine Eikehaug, SVV.

Det er skade på dreneringen på denne strekningen. Det krever at det mures ny stikkrenne og at grøftene graves fram. Grus er det naturlige dekket for Postveien. Ut fra hensynet til kulturminnet kan ikke Postveien asfalteres. Men grus er utfordrende med tanke på drift og vedlikehold. Ved kraftig regnskyll vil det lett vaskes bort og dannes sprekker.

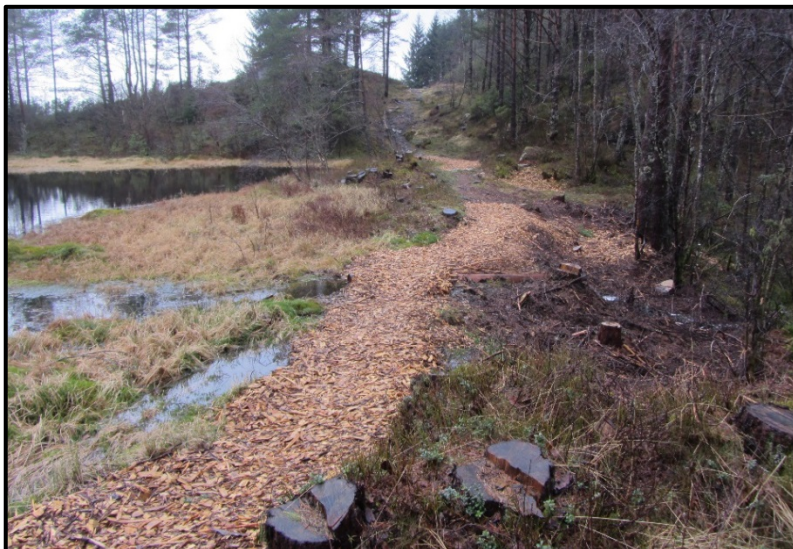
Etter om lag 350 m blir Postvegen mer utydlig, og går over i sti med varierende dekke og kvalitet. Strekningen er kupert.

Foto 6: I nordre del av Strekning 1 er strekningen kupert og ligger i dag delvis som sti av sagflis. Foto Tine Eikehaug, SVV.

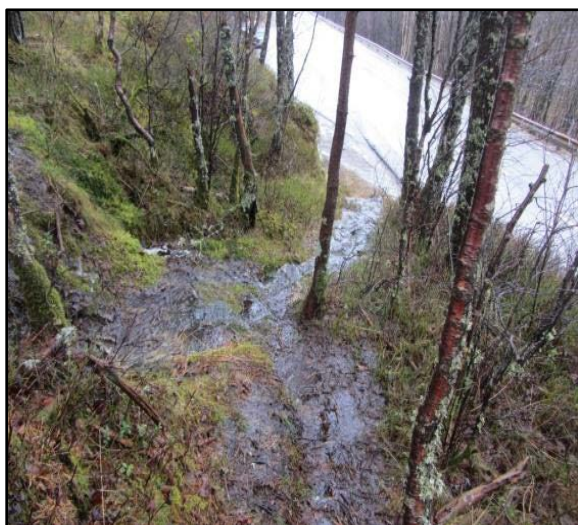
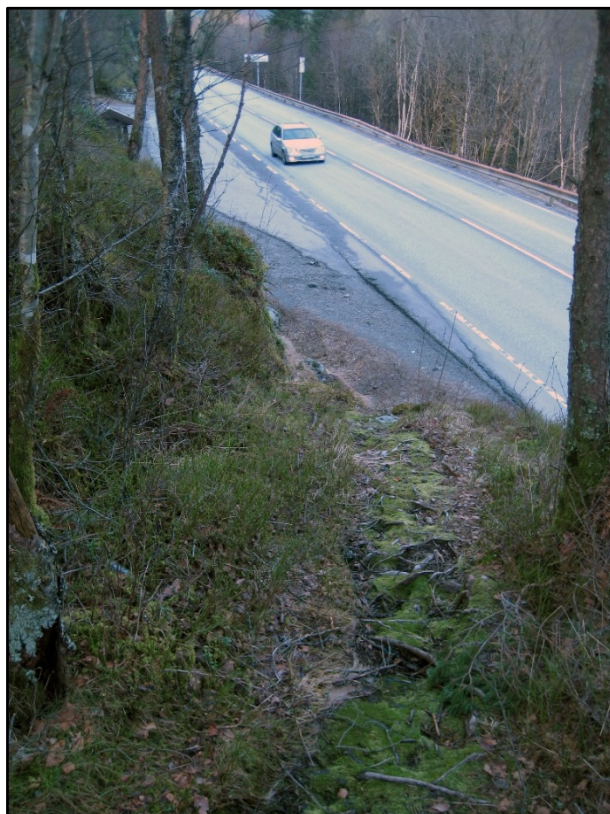
Nordre ende av strekning 1 slutter bratt. Her ble Postveien fjernet da fylkesvegen ble bygget. Postveien ligger her ved endepunktet mye høyere i terrenget enn fylkesvegen. Kun en bratt, smal sti fører vegene sammen.

Foto 7 og 8: Fra endepunkt Strekning 1. Her er det bare en bratt sti mellom Postveien og fv.57. Foto Tine Eikehaug, SVV.

En eventuell istandsetting/restaurering av Postveien må gjøres på en måte som ivaretar kulturminneverdiene. For eksempel må reparasjon av murer og stikkrenner skje med tradisjonell tørrmuring. Vegens bredde, stigning og linjeføring kan ikke endres. Helt i nord i Strekning 1 er Postveien kuttet av Fv.57, og kun en liten, bratt sti forbinder de to veiene. Å lage ny tilkomst til Postveien her kan gjøres uten å skade kulturminneverdiene. Men stigningsforholdene er utfordrende, og universelle løsninger må fravikes. Det som vil gi minst inngrep er etablering av en trapp.

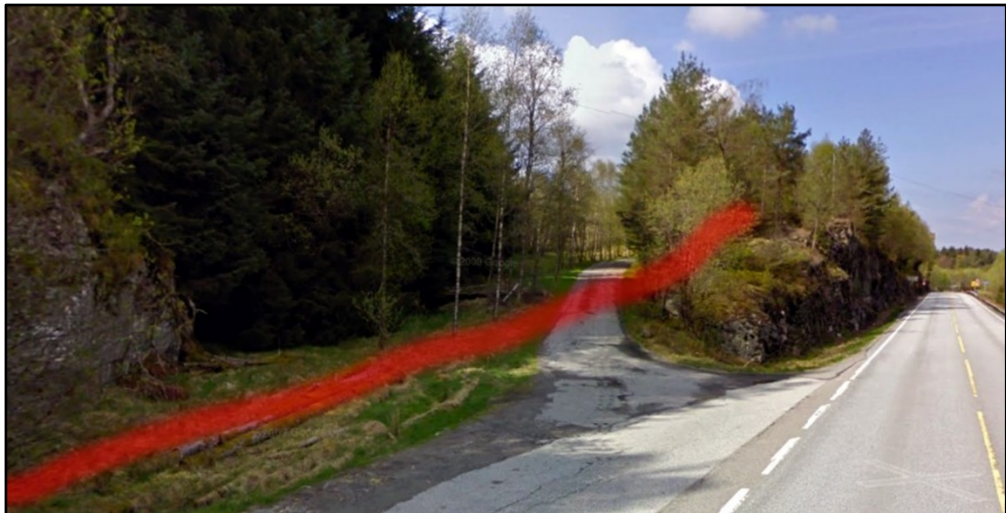
Foto 9: Antatt Postveitrase ved innkjøringen til Våge. Strekningen er borte etter byggingen av fylkesvegen. Foto: Google.

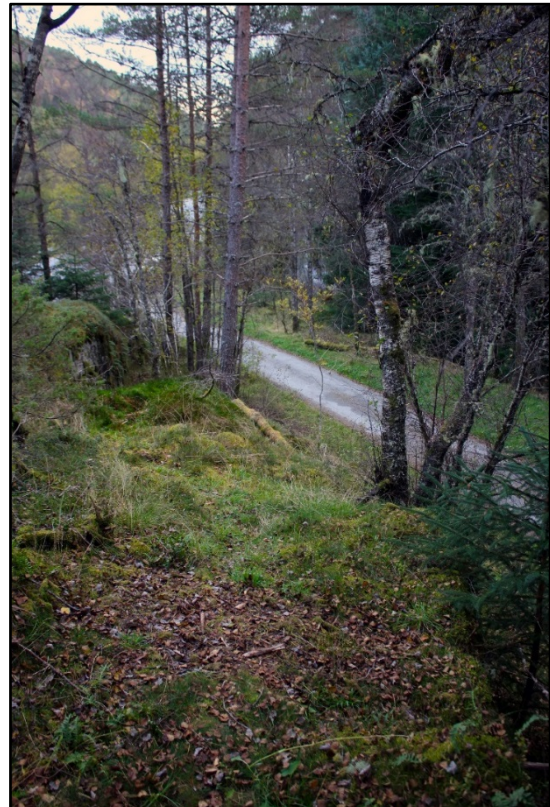
Strekning 2 starter i sør ved avkjøringen til Våge, og her finner man Postveien på høyden mellom gårdsvegen og Fv.57. Postveien er kuttet av gårdsveien her i sør, men fortsetter ca. 300 meter nordover – vel 5–6 meter i høyde over Fv.57 – like fram til Vågseidet. På det trangeste partiet ligger vegkanten på Postveien helt i kanten av skjæringsveggen mot Fv. 57.

Foto 10: Tatt mot sør fra innkjøringen til Våge. Foto Tine Eikehaug, SVV.

Denne delen av postveien er lite i bruk i dag. Adkomst i sør bratt utydelig sti ved avkjøringsvegen til Våge. (Se foto 10). I nord, ved Vågseidet, er vegen avstengt med gjerde. Det er likevel mulig å komme seg opp til Postveien fra Vågseidet via nylig etablert sti. Det er også ryddet en del vegetasjon bort fra vegen i 2016. Totalt sett har strekningen potensiale for større bruk om den blir skiltet og bedre tilrettelagt.

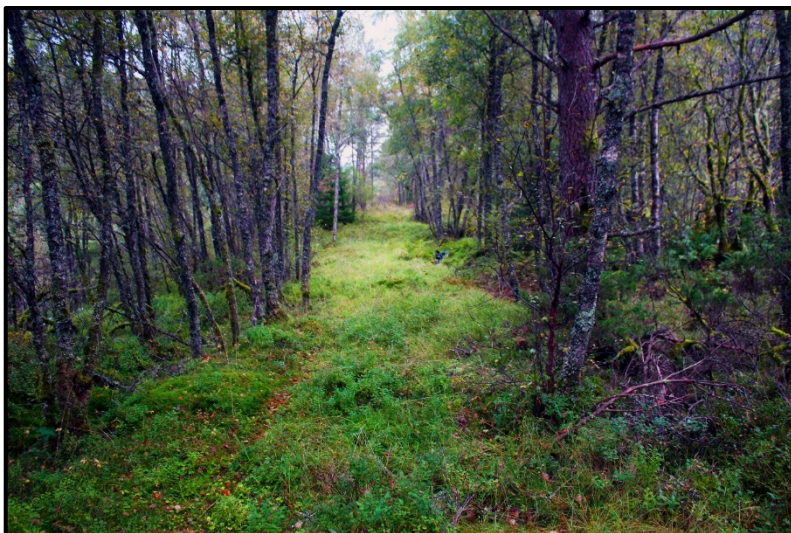
Postveien på denne strekningen er mer autentisk enn gjennom strekning 1. Men den er langt mer preget av gjengroing og forfall. Vegen er dekket med et tykt torv- og gresslag, noe som gjør den uegnet til sykling.

Foto 11: Deler av strekning 2 er delvis gjengrodd. Foto Jan Adriansen, SVV.

På denne strekningen er Postveien godt bevart, men på grunn av gjengroing er den i ganske dårlig stand. Veien fungerer som en tursti. Det må bygges ny tilkomst opp til Postveien på begge sider av strekningen. Disse vil være relativt bratte, og lite egnet for sykling.

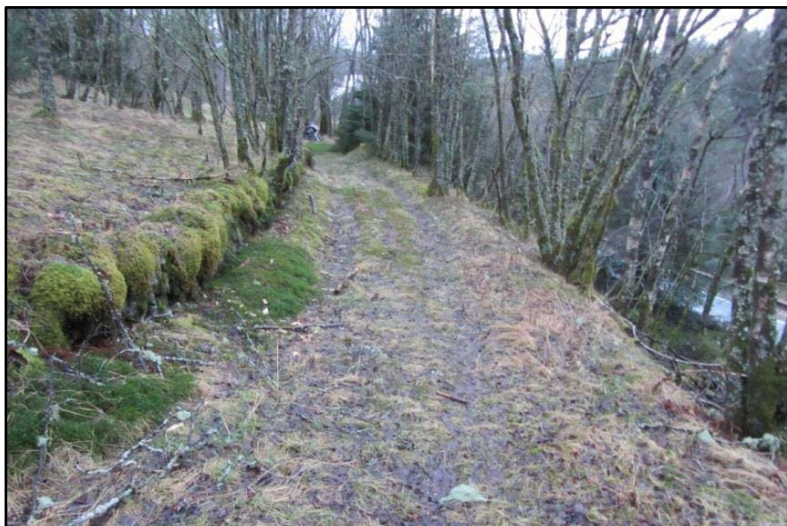
Foto 12: Strekning rett før Vågseidet. Fylkesvegen skimtes ca. 6 m lavere til høyre i bildet. Foto Tine Eikehaug, SVV.

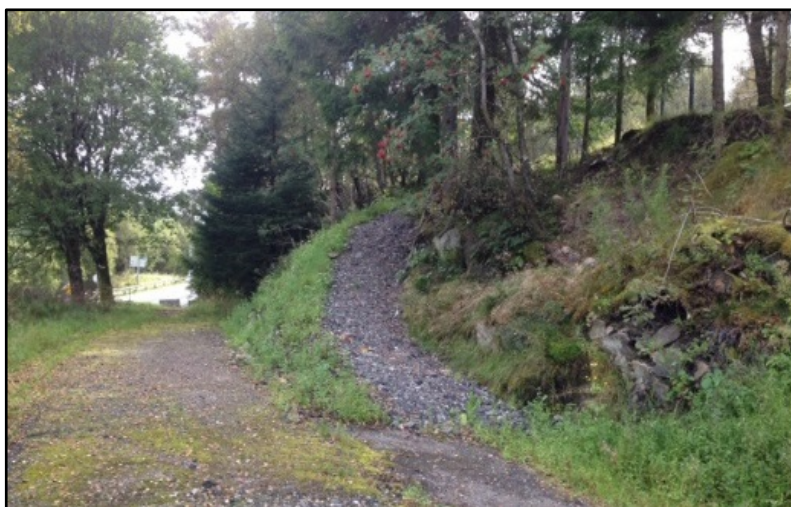
Foto 13: Ved Vågseidet er det sti mellom Postveien og ned til privat veg.
