## SKREDFAREVURDERING LONANE, KNARVIK

Oppdragsnavn **Skredfarevurdering Lonane, Knarvik**  
 Prosjekt nr. **1350031257**  
 Mottaker **Ina Bakka Sem-Olsen, Opus Bergen AS**  
 Dokument type **Notat**  
 Versjon **1**  
 Dato **08.11.18**  
 Utført av **TANS**  
 Kontrollert av **ILIS**  
 Godkjent av **TANS**

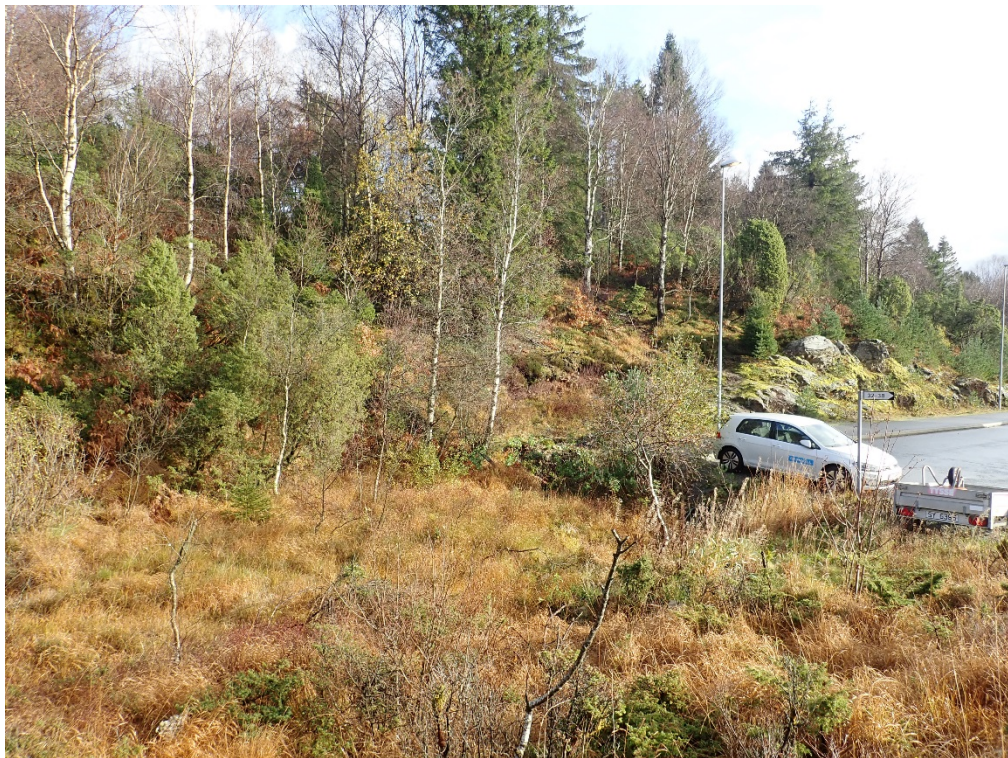
**Bilde nr. 1.** Fra øst i planområdet. Her er planlagt påkobling på eksisterende vei og boligfelt. Skråningen på 6-7 meter har et tynt løsmassedekke med enkelte bergblotninger og blandingsskog. Nede på flaten er det myr.

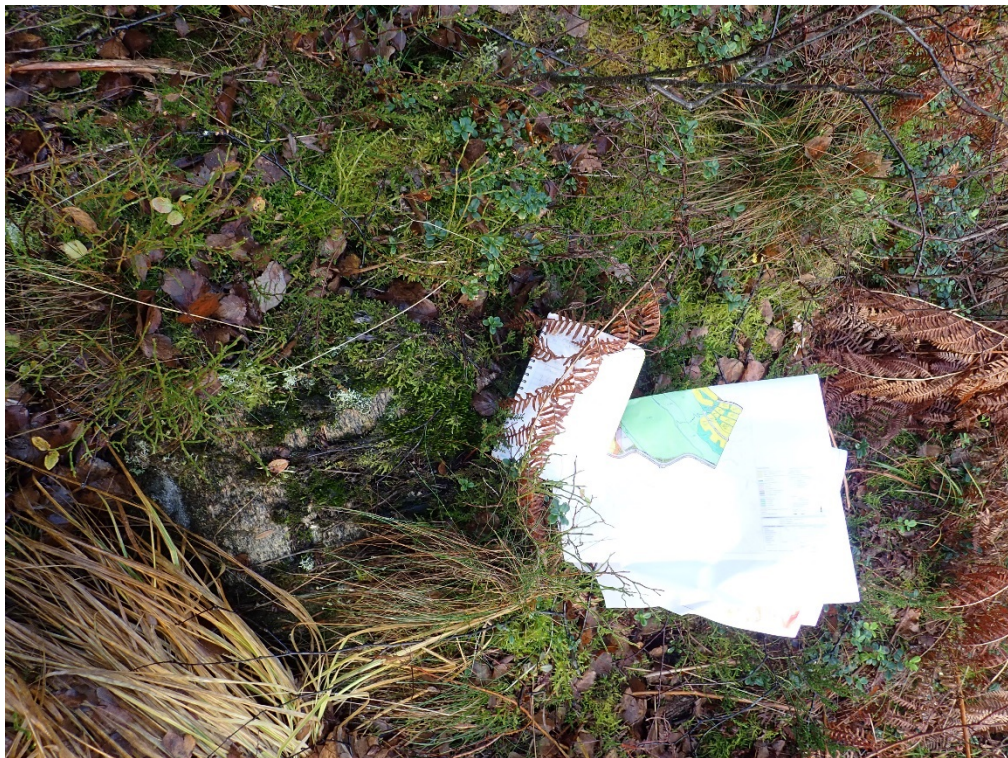
**Bilde nr. 2.** Viser detaljbilde av skråning fra bilde nr. 1. Tynt løsmassedekke og bergblotning vises.

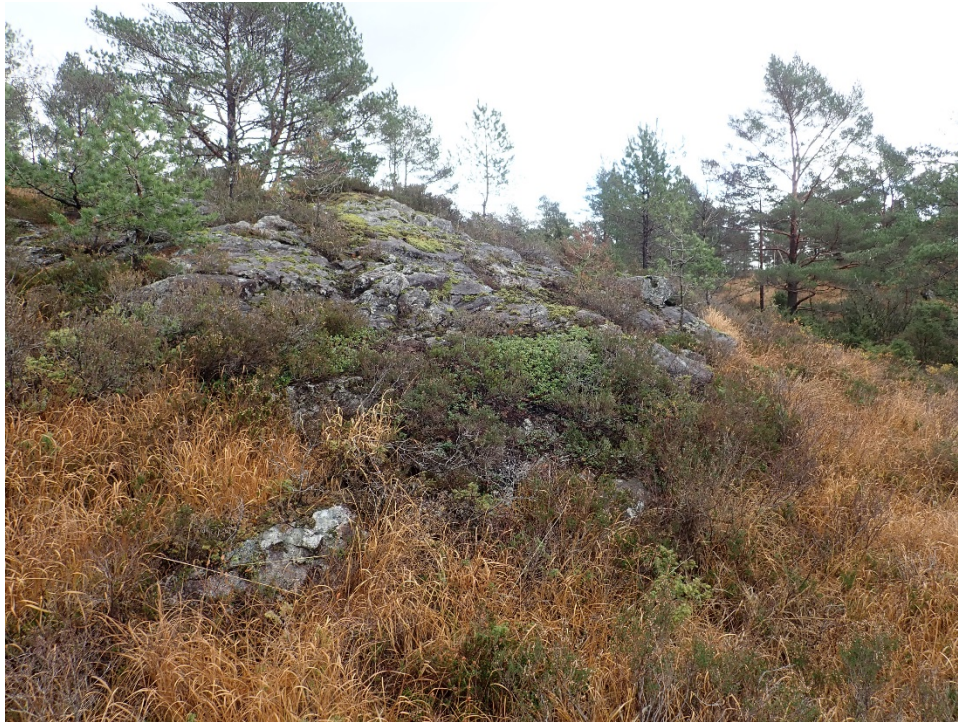
**Bilde nr. 3** viser en karakteristisk overgang fra en terrasse til en annen terrasse. Typisk for området i østre del av planområdet.

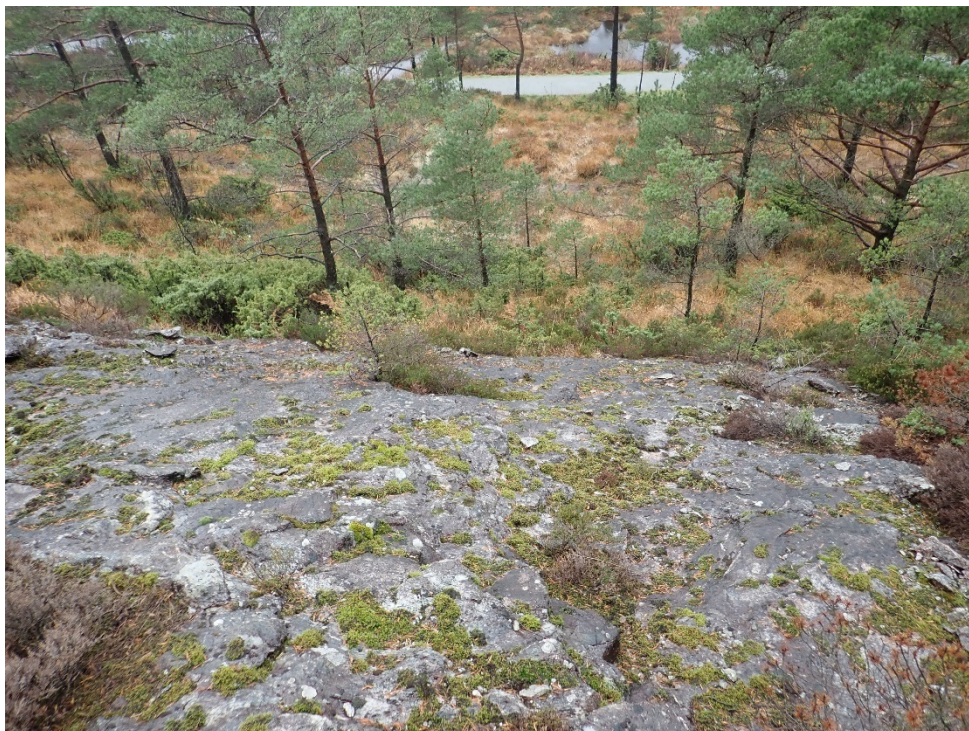
**Bilde nr. 4.** Bergblotning ned mot turvei på østsiden. Noen mindre blokker er avløst. Skråningen er ikke bratt nok til at blokker kan gli ut og få utløp mot turvei.

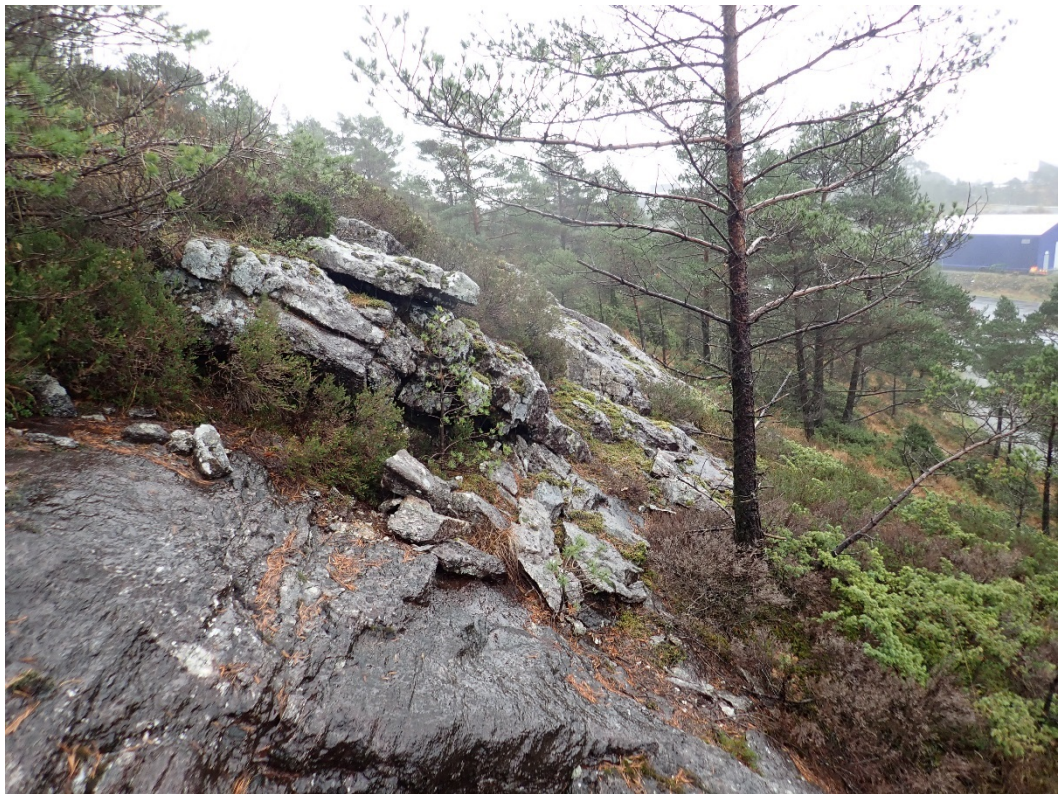
**Bilde nr. 5** viser oppsprukket og avløst berg. *Terrenghelningen er 25-30 grader bratt, og utgliding av blokker vurderes lite sannsynlig.*

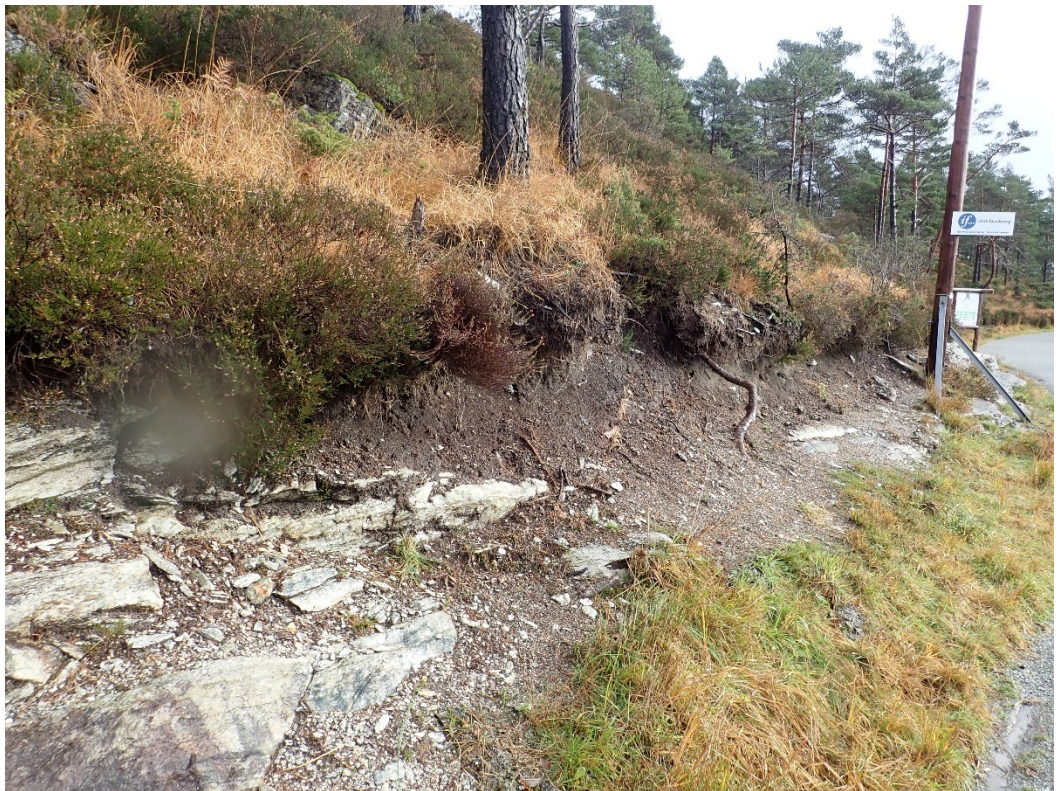
**Bilde nr. 6.** Et tynt lag løsmasser og jordsmonn over berg. Bilde tatt fra turløypens østside.

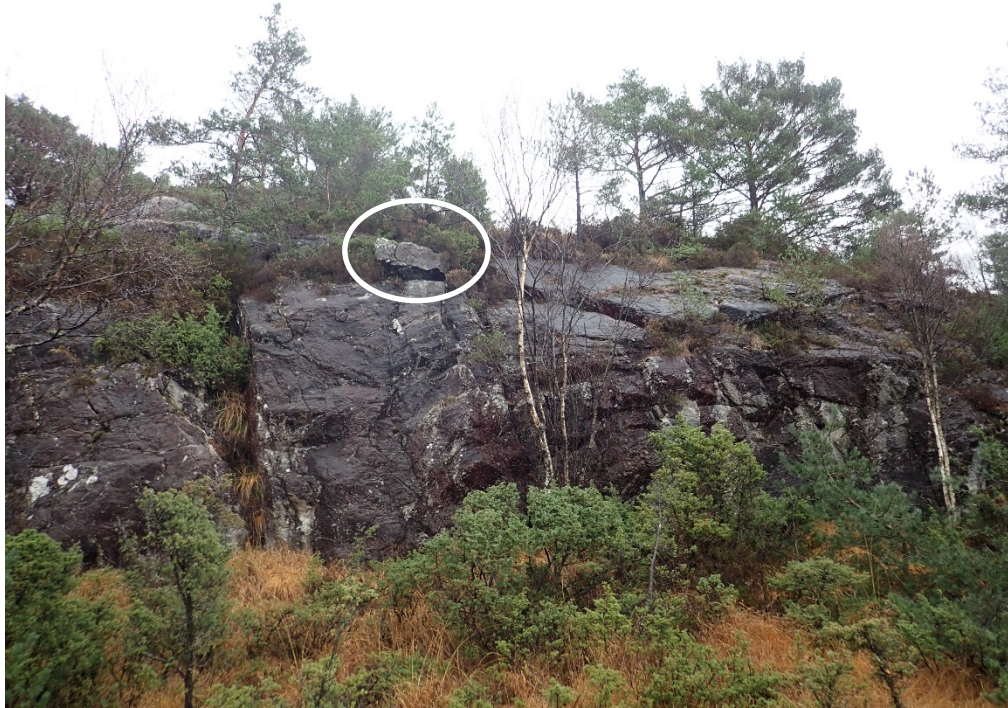
**Bilde nr. 7.** Vertikalt bergparti øst i planområdet. Avløst blokk på ca. 0,5 m<sup>3</sup> i toppkant av skråningen (omringet). Området er planlagt regulert til grøntstruktur.

skråningsgradient. Ved bilde nummer 7 ble det kartlagt to vertikale bergparti med én delvis avløst blokk på toppkant, dette er de høyeste klippene i planområdet. Også her er berget kompetent og det er ikke kartlagt tegn til steinsprangaktivitet under klippen. De to klippene ligger i arealformål for grøntstruktur og det er ikke planlagt bebyggelse her. Utløp fra nevnte klipper vil lande rett på myr og stanses umiddelbart.

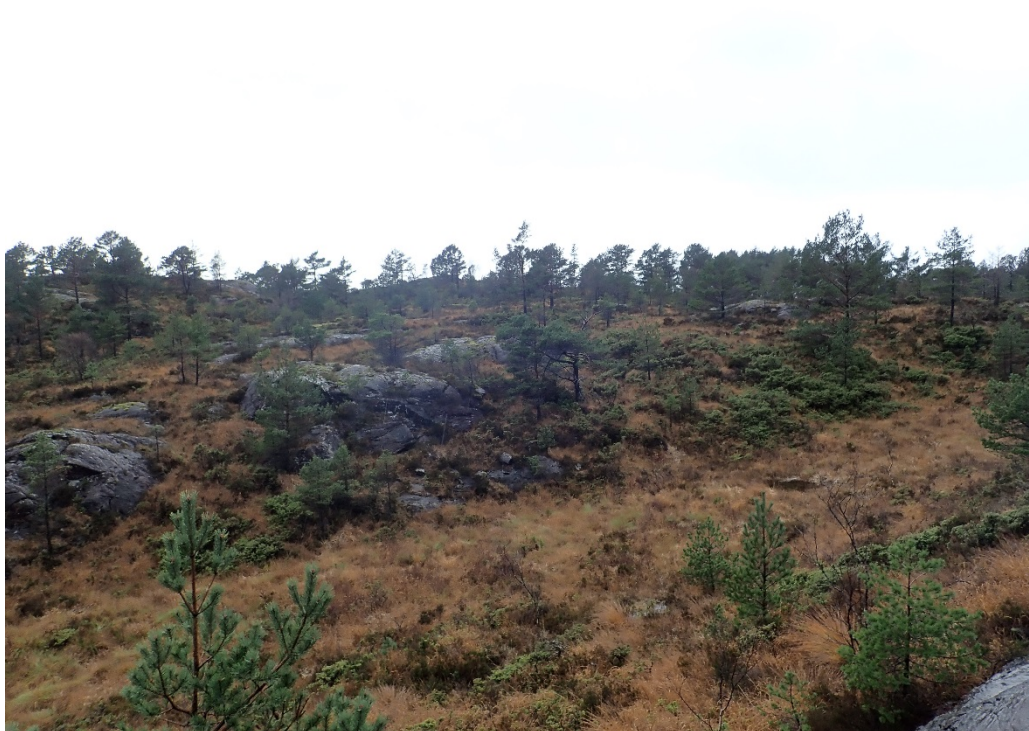
**Bilde nr. 8.** Karakteristisk topografi for vestsiden av planområdet. Kollete kystlandskap.

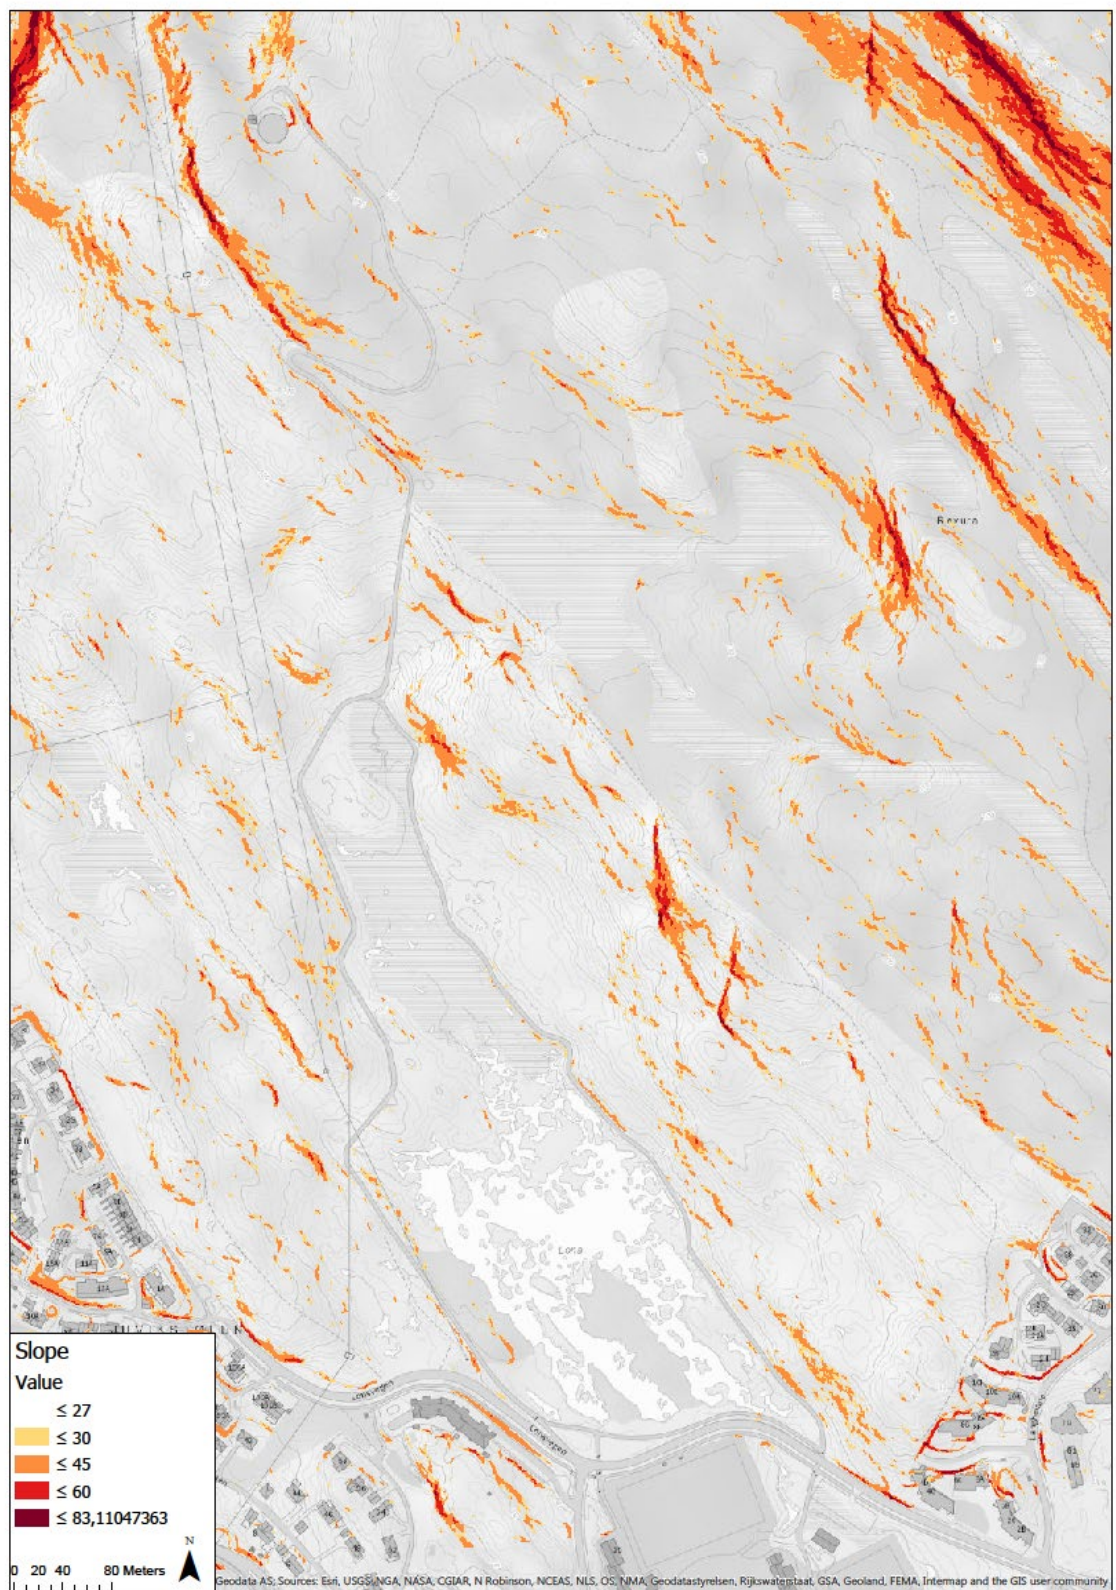
## 6. Vedlegg 1: Helningskart.

Området består av et myrområde med typisk kystlandskap rundt med enkelte bratte bergknauser. På østsiden er terrenget terrassert med berg og/eller et tynt dekke av løsmasser og myrområder på flatene. Figur 3 og vedlegg 1 viser henholdsvis flyfoto og helningskart over området.
