NOTAT

OPPDRAAG	Bruvoll	DOKUMENTKODE	10202923-01-RIGberg-NOT-001
EMNE	Skredfarevurdering	TILGJENGELIGHET	Åpen
OPPDRAAGSGIVER	Julie Bruvoll	OPPDRAAGSLEDER	Mariia Pihlainen
KONTAKTPERSON	Vibeke Weglo v/ Weglo design	SAKSBEHANDLER	Astrid Lemme
KOPI		ANSVARLIG ENHET	10233013 Bergteknikk Vest

Skredfarevurdering

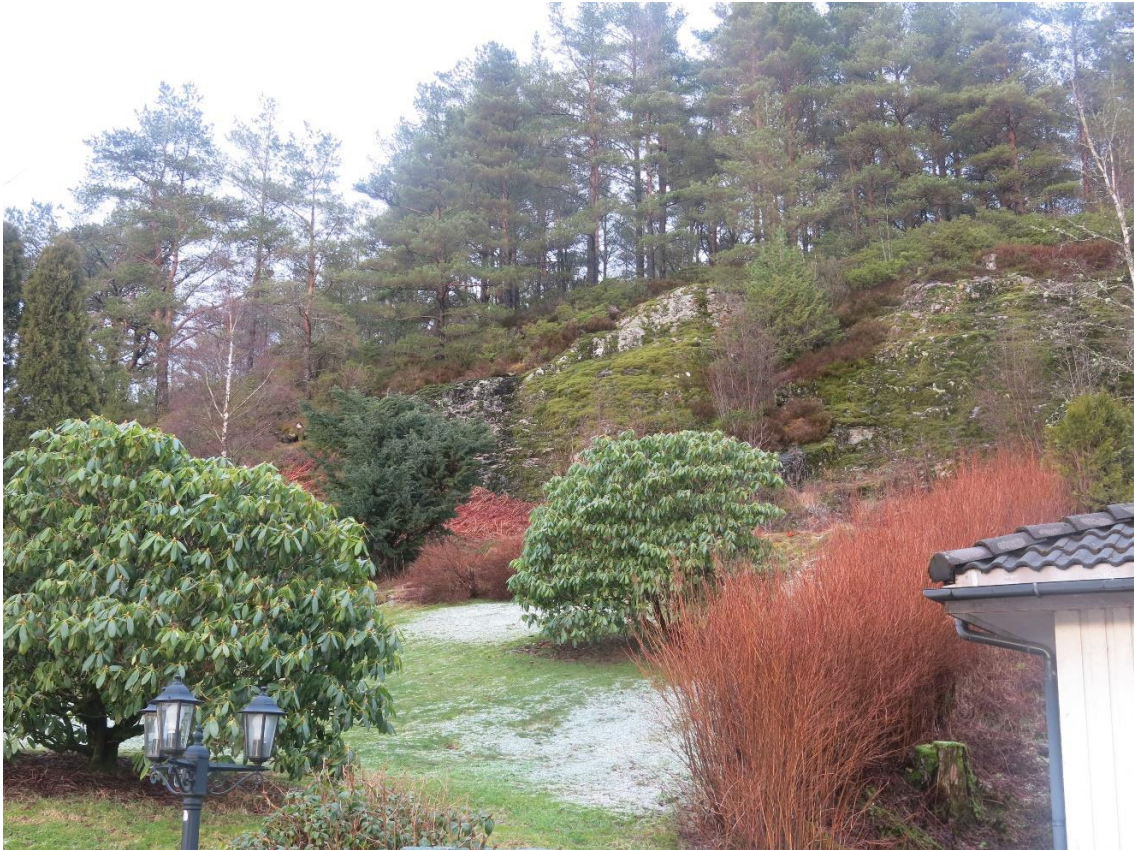
Bilde 1. Svaberg over eksisterende bebyggelse. Bildet er tatt mot NØ.

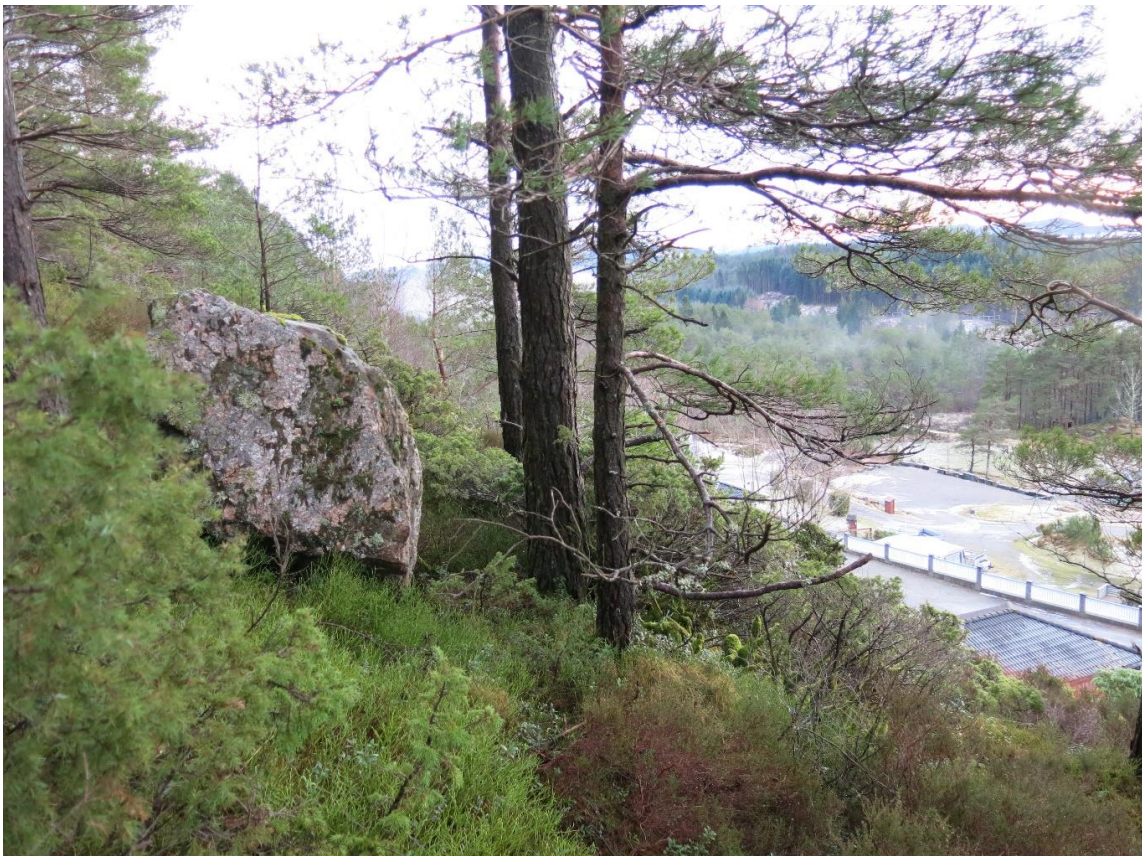
Bilde 2: Flyttblokk som ligger i skråningen over eksisterende bebyggelse. Bilde tatt mot sør.

I skråningen ovenfor eksisterende bebyggelse ligger det en stor blokk som antas å være en flyttblokk fra siste istid (se Figur 4). Denne utgjør ingen naturlig fare, men det anbefales å fjerne blokken slik at byggearbeidet ikke forårsaker at den ruller mot nabotomten i sørvest.

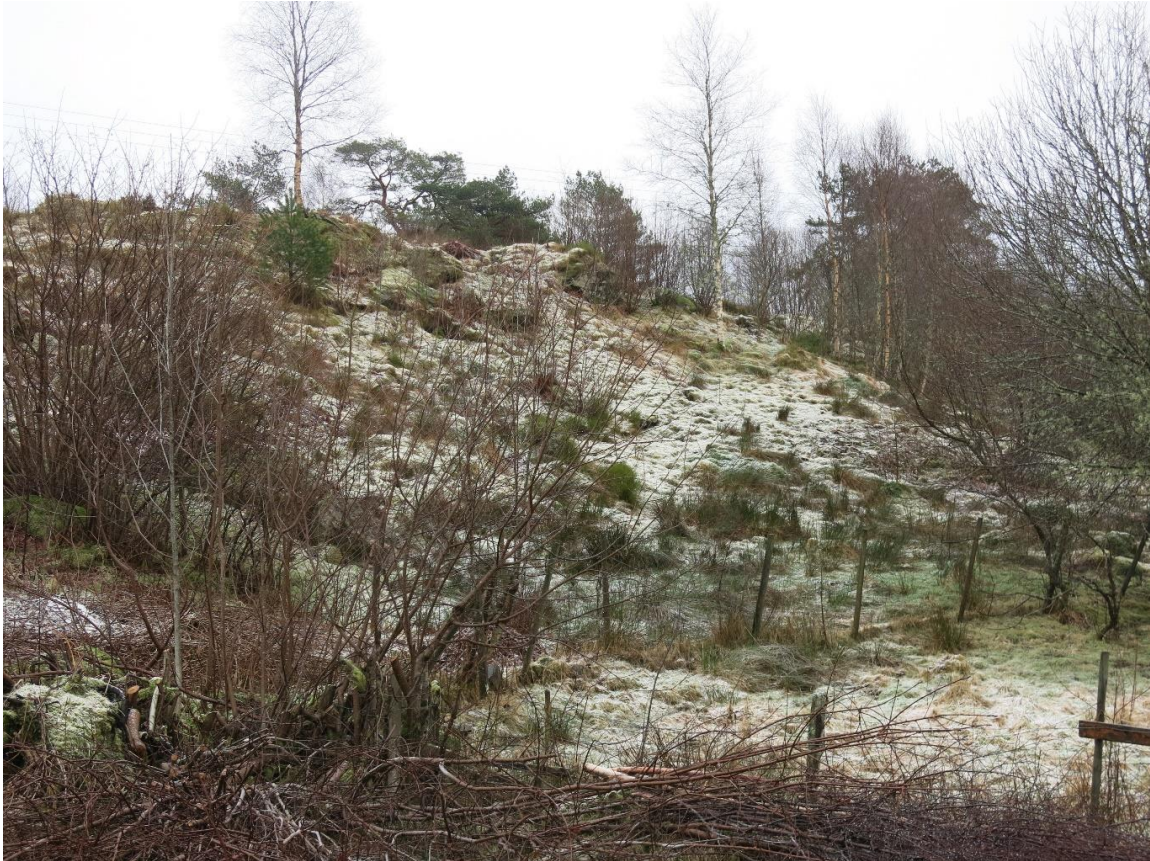
Mangel på løsmasser i de bratte delene av skråningene, samt mangel på vannveier gjør at det ikke er funnet forhold der løsmasseskred kan initieres i det aktuelle området. Skråningen i vest antas å bestå av morenemasser, noe som bør tas hensyn til i prosjektering av bygg. Se videre anbefalte tiltak.

Bilde 5: Skråningen vest i planområdet, som er antatt å bestå hovedsakelig av morenemateriale. Bilde tatt mot sørøst.

Ved etablering av bygg i vestlige deler av planområdet anbefales det at en geotekniker involveres i prosjekteringen. Det kan bli behov for geotekniske undersøkelser i denne delen av planområdet.
