GEOLOG AS

**Geologisk vurdering av
snøskredfare for bygninger på G/Bnr. 192/5. Hopsdalsvegen 176,
Lindås Kommune**

Rev.	Dato:	Utført av:
1	28.01.2019	Øivind Eikefet, cand real. Geologi

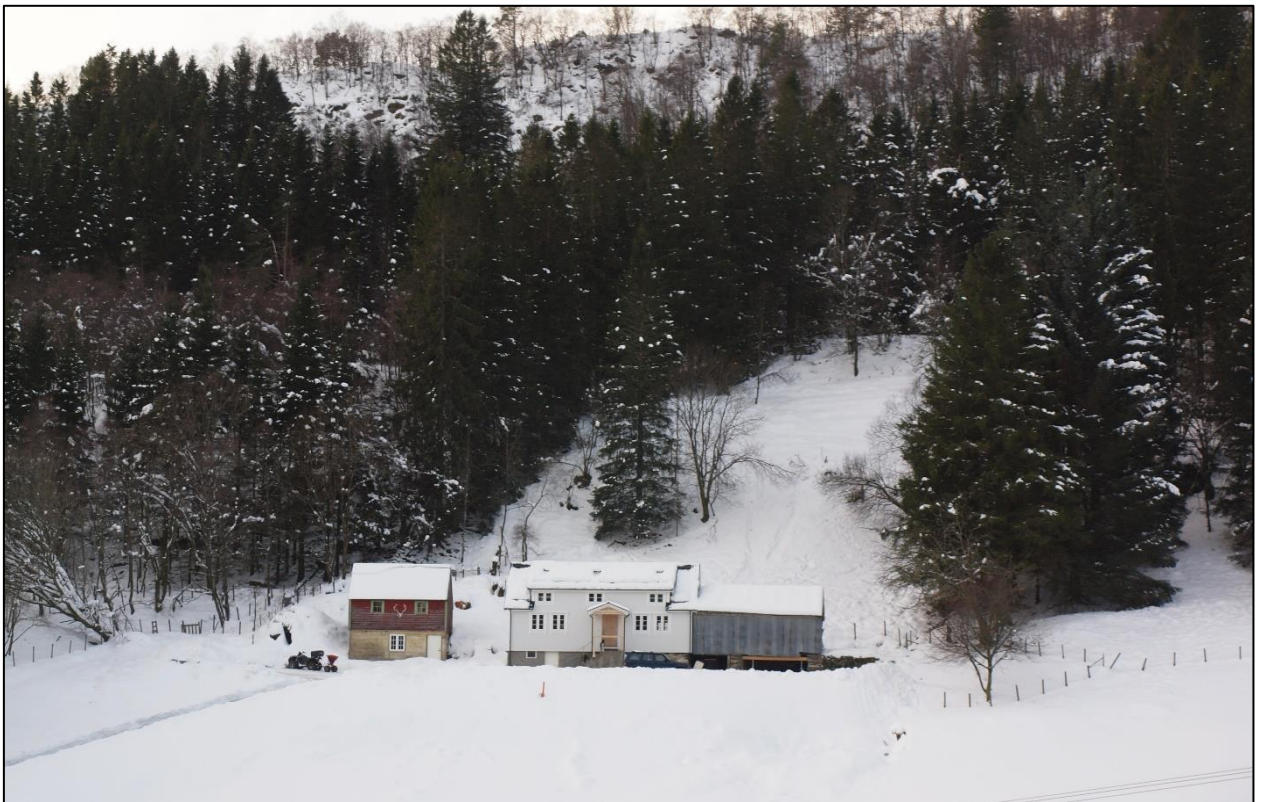
Figur 4-2. Søkket til venstre på bildet leder vann fra høyere i skråningen utenom bygningene.
