NOTAT

OPPDRAAG	Alversund skole	DOKUMENTKODE	10202685-02-RIGberg-NOT-001
EMNE	Skredfarevurdering	TILGJENGELIGHET	Åpen
OPPDRAAGSGIVER	Constructa Entreprenør AS	OPPDRAAGSLEDER	Astrid Lemme
KONTAKTPERSON	Lene Eriksen	SAKSBEHANDLER	Astrid Lemme
KOPI		ANSVARLIG ENHET	10233013 Bergteknikk Vest

Skredfarevurdering

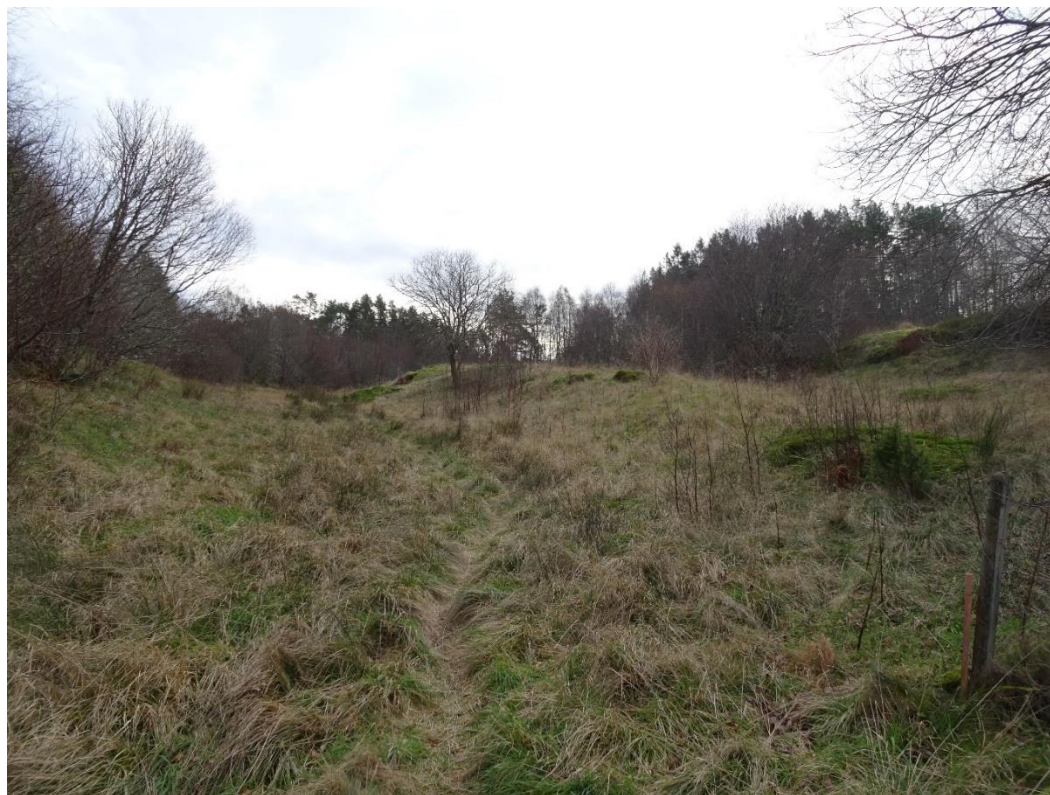
Figur 3. Vegetasjonen i området består stort sett av gress, blandingskog og busker. Bildet er tatt mot sørøst.

Vegetasjonen i området består av blandingskog, gress og busker (Figur 3). Kulturmark og tynn/ung løvskog dominerer nordlig del av området, mens furu dominerer sørlig del. I den høyeste skråningen, sørvest for Buhøyen, dominerer gran (sannsynligvis plantet).

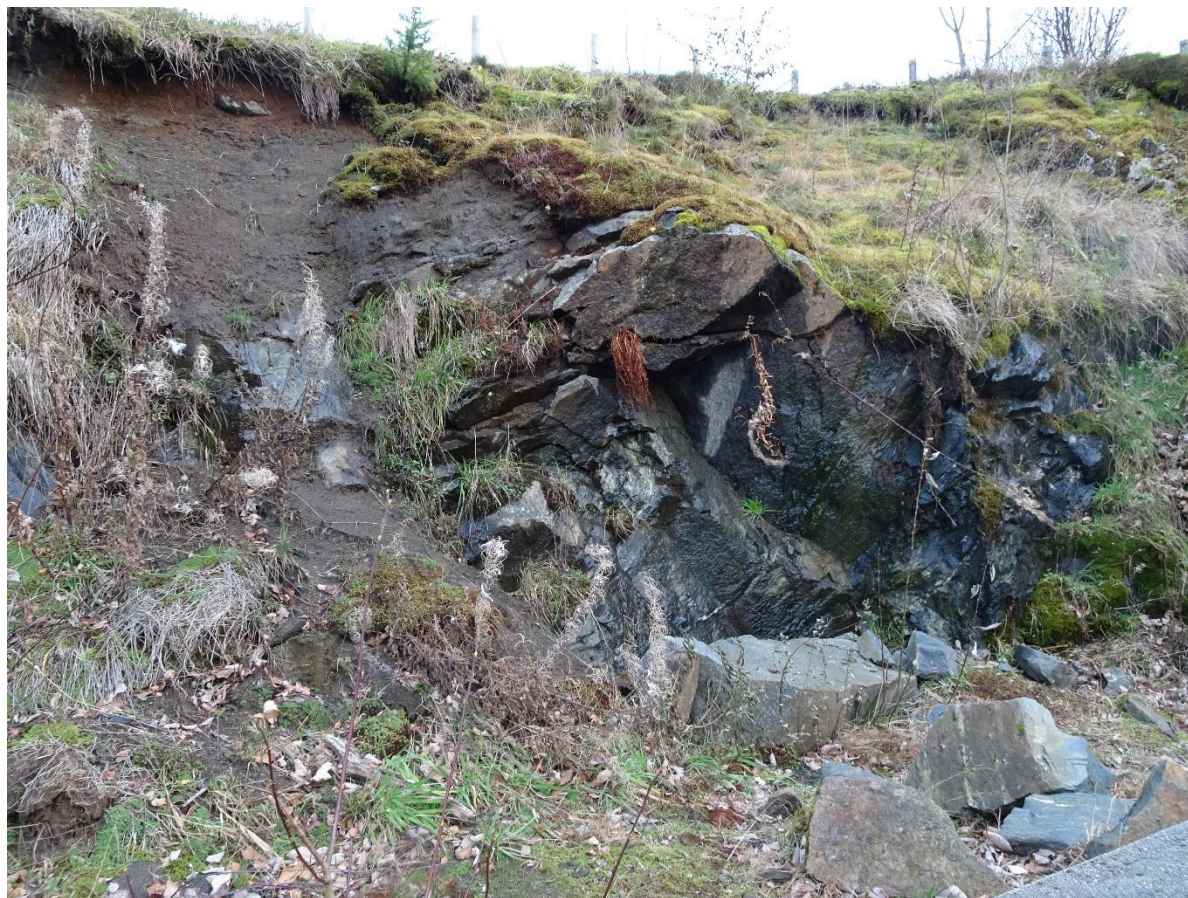
Figur 6. Skjæring ved kunstgressbanen. Berget er oppsprukket og det har falt ned en del stein.

Ved kunstgressbanen er berget oppsprukket og det er observert avløste blokker og åpne sprekker. Det observeres også stein og blokker i bunn av skjæringen, se Figur 6. Tatt i betraktning skjæringens oppsprekingsgrad og lave høyde anses det som begrenset skadepotensial fra skjæringen. Dersom det skal føres opp bygg her er det nok å utføre en rensk i dette området. Barn bør ikke leke i underkant av denne skjæringen.
