SKREDFAREVURDERING LONANE, KNARVIK

Oppdragsnavn **Skredfarevurdering Lonane, Knarvik**
 Prosjekt nr. **1350031257**
 Mottaker **Ina Bakka Sem-Olsen, Opus Bergen AS**
 Dokument type **Notat**
 Versjon **1**
 Dato **08.11.18**
 Utført av **TANS**
 Kontrollert av **ILIS**
 Godkjent av **TANS**

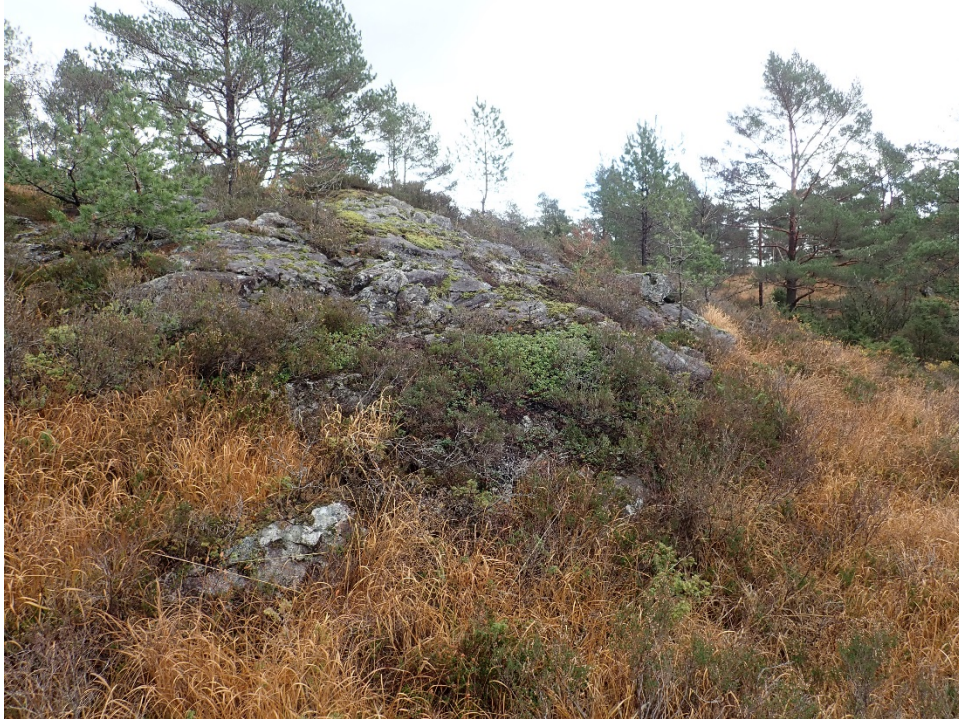
Bilde nr. 3 viser en karakteristisk overgang fra en terrasse til en annen terrasse. Typisk for området i østre del av planområdet.

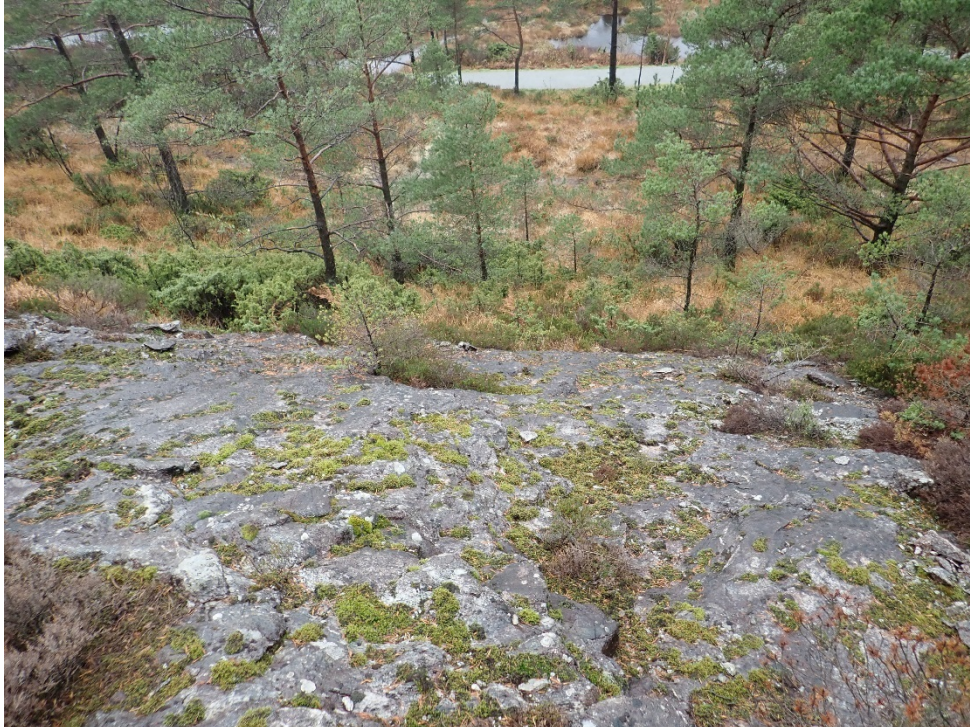
Bilde nr. 4. Bergblotning ned mot turvei på østsiden. Noen mindre blokker er avløst. Skråningen er ikke bratt nok til at blokker kan gli ut og få utløp mot turvei.

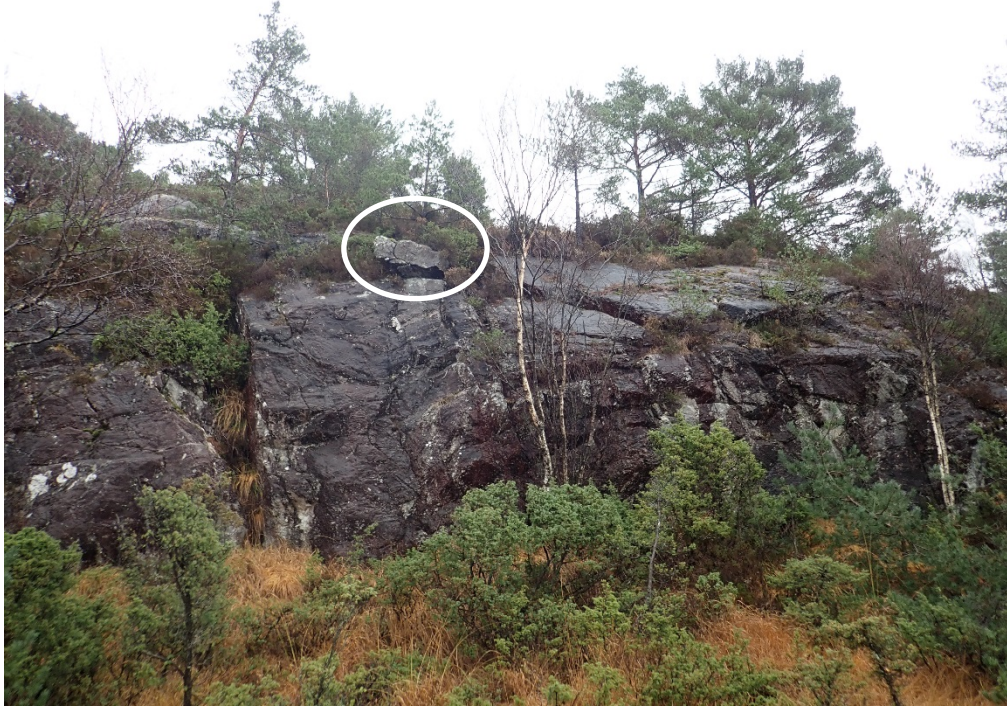
Bilde nr. 7. Vertikalt bergparti øst i planområdet. Avløst blokk på ca. 0,5 m³ i toppkant av skråningen (omringet). Området er planlagt regulert til grøntstruktur.

skråningsgradient. Ved bilde nummer 7 ble det kartlagt to vertikale bergparti med én delvis avløst blokk på toppkant, dette er de høyeste klippene i planområdet. Også her er berget kompetent og det er ikke kartlagt tegn til steinsprangaktivitet under klippen. De to klippene ligger i arealformål for grøntstruktur og det er ikke planlagt bebyggelse her. Utløp fra nevnte klipper vil lande rett på myr og stanses umiddelbart.

For planområdet vurderes sannsynligheten for steinsprang og steinskred som mindre enn 1/5000. Med det har tiltaket tilfredsstillende sikkerhet mot steinsprang og steinskred i henhold til krav for sikkerhetsklasse S3 gitt i TEK 17.

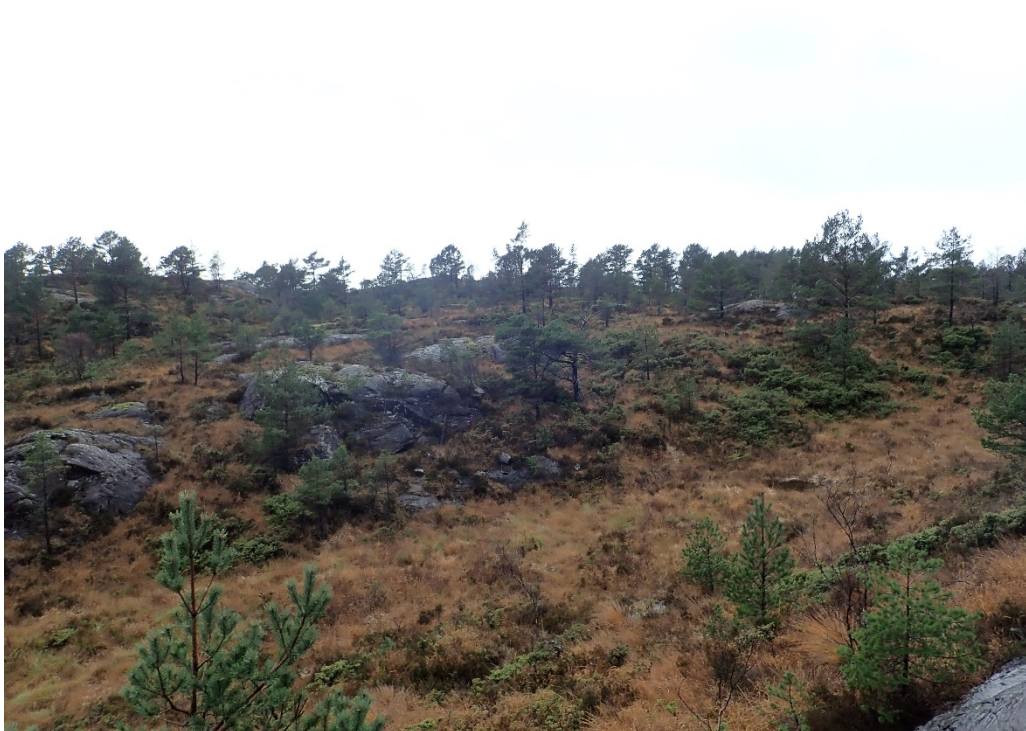
Bilde nr. 8. Karakteristisk topografi for vestsiden av planområdet. Kollete kystlandskap.
