Rossland skule

Rossland skule - Inneklimakartlegging og muggsoppmåling (DNA)

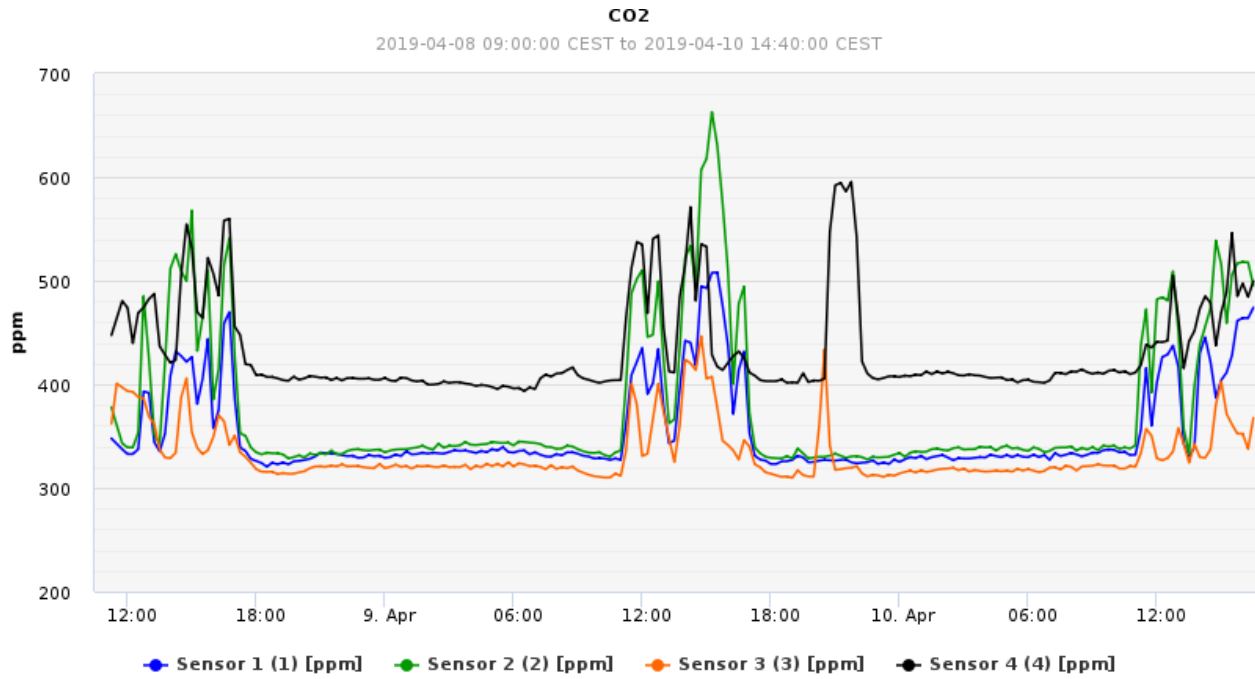
Ut frå måleresultata ser ein at **CO₂-konsentrasjonen** ligg under norm i rom A, B og C.

Temperaturen i romma har ei middelvei på ca. 20 – 21,5 °C som er tilfredsstillande.

Verdiane for **relativ luftfuktleik (RL)** er tilfredsstillande i høve til årstida og vêrtilhøve.

Fargeforklaring: Rom A - Rom A, grupperom B, Rom C

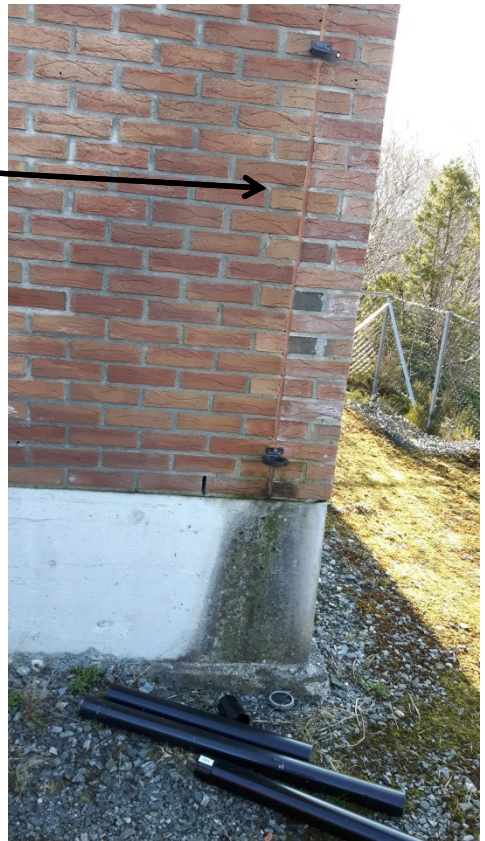
Klasserom A:

Klasserommet ligg på grunnplan. Yttervegger består av teglstein. Her er synleg saltutslag på nedre del av hjørnevegg lengst bak i rommet. Her var også utslag på fuktmåler. På utsida vart det observert at nedløpsrør var øydelagt og at vatn renn langs veggen på utsida.

Nokre vegger har strie på gipsvegger. I bakre del av rommet var strie laus frå veggen, men her vart det ikkje utslag på fuktmålar. Nedløpsrør må reparerast, og skulen må kontrollere i etterkant at fukt ikkje trengjer inn i klasserommet. Rommet ligg på grunnplan, så ein bør også undersøke at fukt ikkje vert trekt opp frå grunnen. Dersom det er mistanke til fukt under golvbelegg, må det vurderast tiltak ut i frå dette.

Inneklimaverdiar er normale, med unntak av noko auka verdiar av aktinobakteriar i klasserom A. Utbetring av saltutslag og reparasjon av nedløpsrøyr utanfor klasserom A må utførast. Oppfukting av teglstein må stoppast. Viser til rapport frå Mycoteam AS og faktablad om saltutslag som ligg ved rapporten. Ev. helseplager grunna aktinobakteriar er lite kjent. Dersom det opplevast helseplager i klasserom A etter utbetring av fuktinnsig, bør vidare/andre undersøkingar vurderast.
