NOTAT

OPPDRAAG	Alversund skole	DOKUMENTKODE	10202685-02-RIGberg- NOT-001
EMNE	Skredfarevurdering	TILGJENGELIGHET	Åpen
OPPDRAAGSGIVER	Constructa Entreprenør AS	OPPDRAAGSLEDER	Astrid Lemme
KONTAKTPERSON	Lene Eriksen	SAKSBEHANDLER	Astrid Lemme
KOPI		ANSVARLIG ENHET	10233013 Bergteknikk Vest

Skredfarevurdering

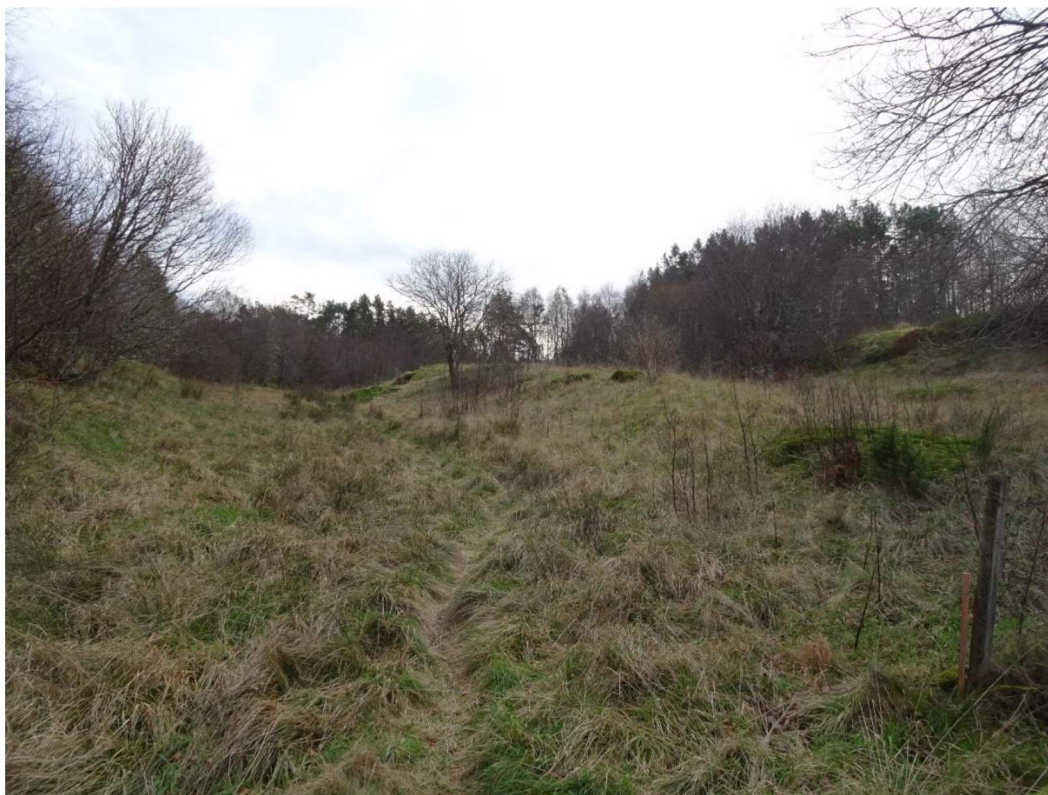
Vegetasjonen i området består av blandingskog, gress og busker (Figur 3). Kulturmark og tynn/ung løvskog dominerer nordlig del av området, mens furu dominerer sørlig del. I den høyeste skråningen, sørvest for Buhøyen, dominerer gran (sannsynligvis plantet).

Figur 3. Vegetasjonen i området består stort sett av gress, blandingskog og busker. Bildet er tatt mot sørøst.

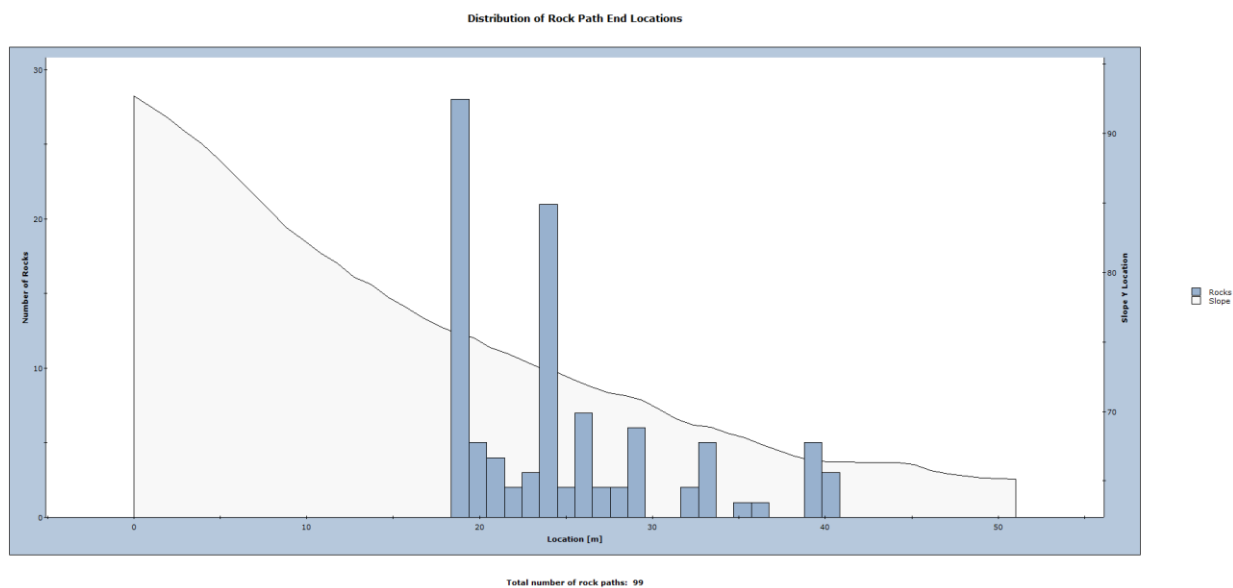
Terrengmodellene som er brukt for å lage profiler er av oppløsning 1x1 m, hentet fra www.hoydedata.no. Modellert blokkstørrelse, bergtetthet og blokkform er henholdsvis 1 m³, 2700 kg/m³ og «Super Ellipse^6 (5:6)». Det er løst 100 blokker i alle modelleringer. Underlagsparameterne er justert for å tilsvare lokale forhold best mulig, og metoden som er brukt er «Rigid body».

Figur 1: Fordeling av utløpsdistanser for modellerte steinsprang langs profil 1.
