**Fra:** Arne Helgesen  
**Sendt:** torsdag 7. juni 2018 08.06  
**Til:** 'Rune Kilen'  
**Kopi:** 'Irene Nærbø Wilhelmsen'; 'Atle Dingen'; Eilin Houlison Molvik  
**Emne:** Gbnr 188/135. Ulovlig mur oppå va nett.

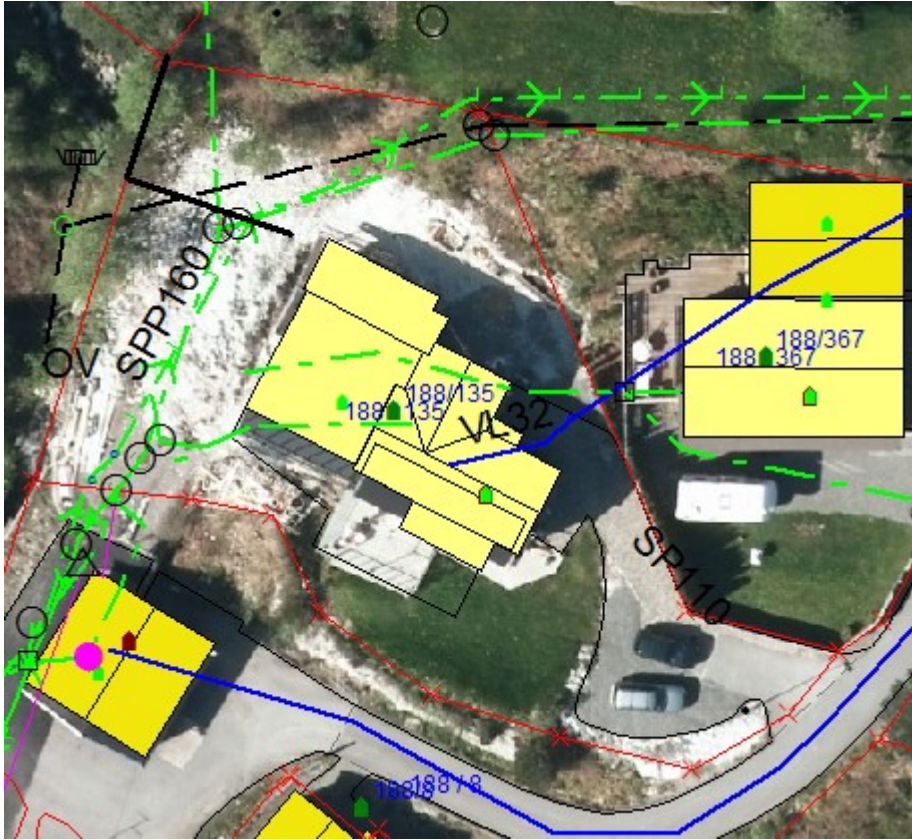
Ref tlf samtale i dag. Legg v. skråfoto frå 2012. der ser ein korleis trase såg ut den gang. Da låg denne i eit uberørt området / utmark vest for huset. Så er det laga tilbygg på heile grøntområdet, plen vest for huset. Kartutsnitt under er ortofoto 2015. Svart tykk strek markerer kor mur er satt opp. Under mur går det no ein stor overvannskulvert 500 mm betong, ein stor spillvannsledning 500 mm betong ein pumpeledning sillvann150 pe. Og ein 150 mm pvc selvfallsledning spillvann. Når/ dersom ein må grave seg ned på denne traseen no er dette ein umulig sak så lenge denne muren er bygd .

Dette er eit tiltak ein nok ikkje ville fått dispensasjon til å gjera, utan ein omfattande omlegging av eksisterande trase for va, dette må sikkert opp som ei eiga sak om ulovlig tiltak.
