Oppdragsgiver	Navn Nyestølen Eigedom AS	Kontaktperson Trond Tystad
Oppdrag	Nummer og navn 19242-01-1 Lindås, Fyllingsnes - Skredfarevurdering for tre tomter i arealplan. GBnr. 214/94, 97 og 99.	Oppdragsleder Hans Georg Grue
Dokument	Nummer 19242-01-1 Utført av Hans Georg Grue	Dato 2019-05-07 Kontrollert av Andrea Taurisano

## Skredfarevurdering for tre boligtomter i arealplan på Fyllingsnes, Lindås kommune

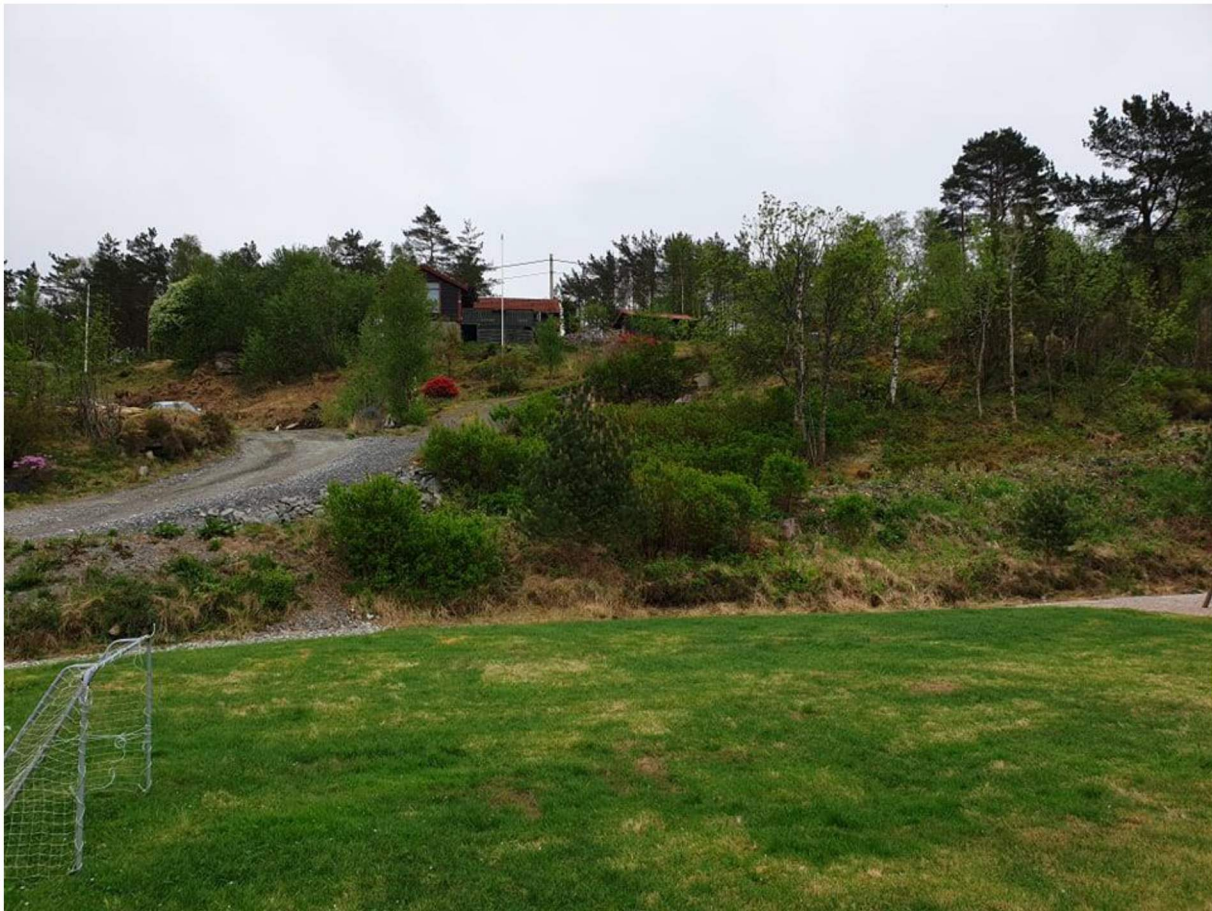
*Figur 3: Eksempel på skråningene over tomtene. Bildet er tatt midt på 214/99, retning øst. En ser at det er et tynt løsmassedekke og at terrenget for det meste er relativt slakt og godt bevokst av middels høy blandingsskog.*

Ifølge NGU løsmassekart i 1:250 000 (NGU, 2019b) er det bart fjell og stedvis løsmasser, i hovedsak morenemateriale. Flyfoto og foto fra stedet indikerer at det stort sett er et tynt løsmassedekke i store deler av skråningen.
