NOTAT

OPPDRAAG	Alversund skole	DOKUMENTKODE	10202685-02-RIGberg- NOT-001
EMNE	Skredfarevurdering	TILGJENGELIGHET	Åpen
OPPDRAAGSGIVER	Constructa Entreprenør AS	OPPDRAAGSLEDER	Astrid Lemme
KONTAKTPERSON	Lene Eriksen	SAKSBEHANDLER	Astrid Lemme
KOPI		ANSVARLIG ENHET	10233013 Bergteknikk Vest

Skredfarevurdering

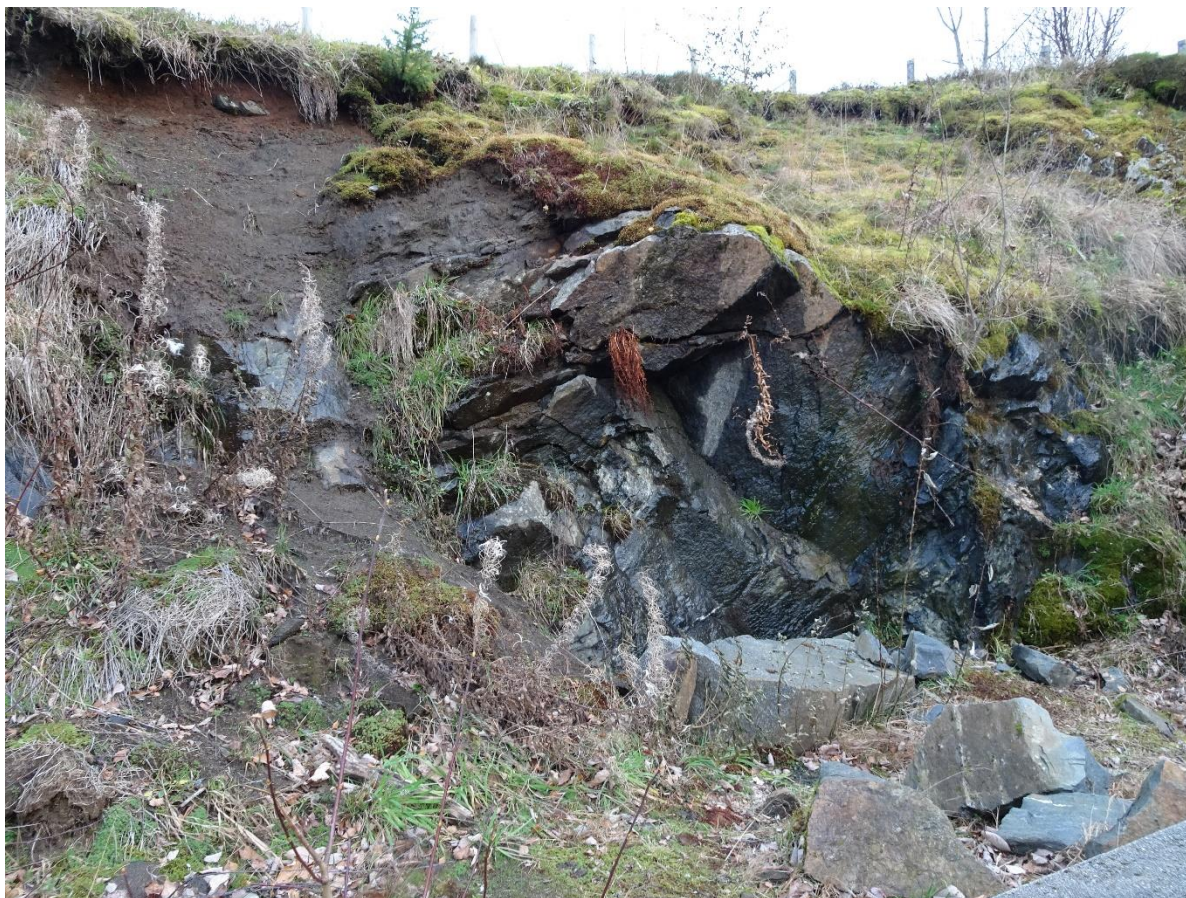
Ved kunstgressbanen er berget oppsprukket og det er observert avløste blokker og åpne sprekker. Det observeres også stein og blokker i bunn av skjæringen, se Figur 6. Tatt i betraktning skjæringens oppsprekingsgrad og lave høyde anses det som begrenset skadepotensial fra skjæringen. Dersom det skal føres opp bygg her er det nok å utføre en rensk i dette området. Barn bør ikke leke i underkant av denne skjæringen.

Figur 6. Skjæring ved kunstgressbanen. Berget er oppsprukket og det har falt ned en del stein.
