NNI-Rapport 530

E39 Vikane – Eikangervåg, Lindås kommune.
Utvidelse av veianlegg og ny gs-vei. Vurdering av
tema naturmangfold kontra nye løsninger til
utbygging.

NNI-Rapport 530
Bergen, januar 2019

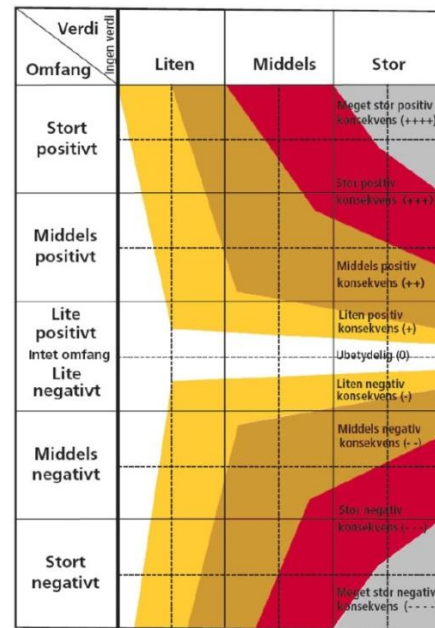
Fig. 3. Konsekvensmatrise. Fra Statens vegvesen Håndbok 140 (2006).

Elementene verdi, omfang og konsekvens står derfor sentralt metodisk i denne konsekvensutredningen. Er påviste naturfaglige verdier store, omfanget av tiltaket stort, så blir de negative konsekvensene store – og ditto, er verdiene små, omfanget lite, blir den negative konsekvensen liten. Kriterier for vekting av verdier og omfang er ikke absolutte. Et sett med vekting av ulike forekomster (nasjonalt prioriterte naturtyper, truede vegetasjonstyper og arter på den nasjonale rødlisten) er vist i Tab. 3, der vektingen er direkte relatert til konsekvensmatisens negative skala (5 nivåer). Tiltak kan i teorien og for enkelte tiltakstyper også gi en positiv konsekvens for natur- og biomangfold og hvis det er tilfelle er forholdet omtalt i rapporten.

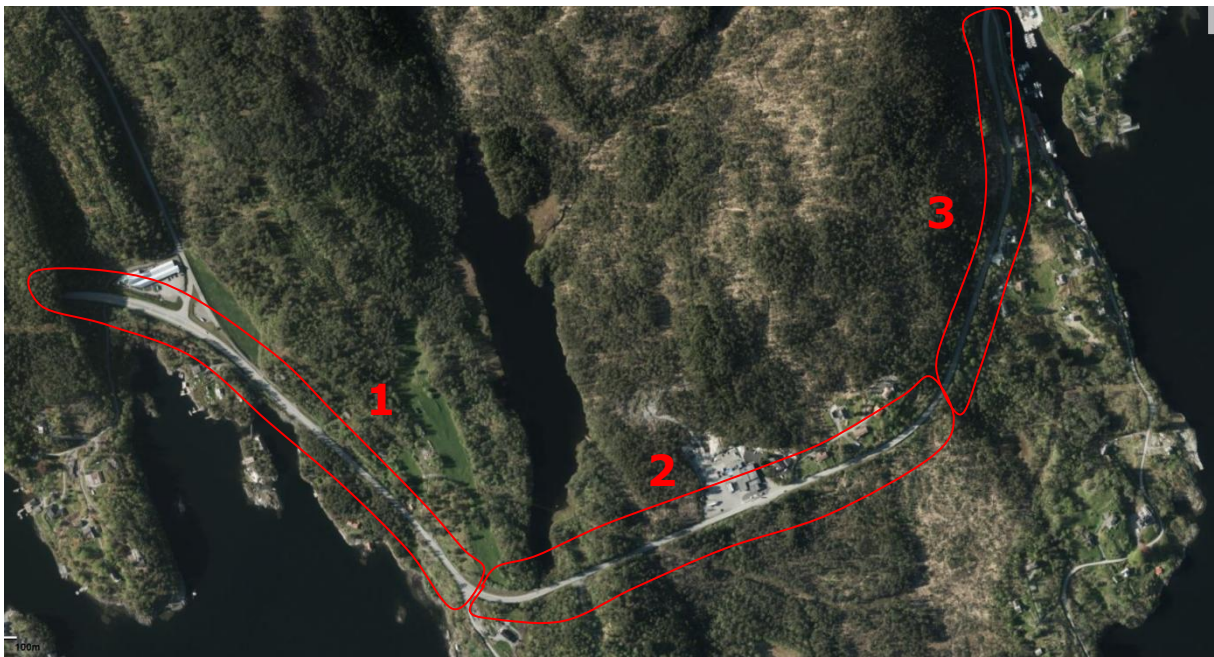
Fig. 12. Tiltaksområdet langs E39 er delt inn i 3 hovedsoner. Ortofoto 2016. Kilde: Norgebilder.

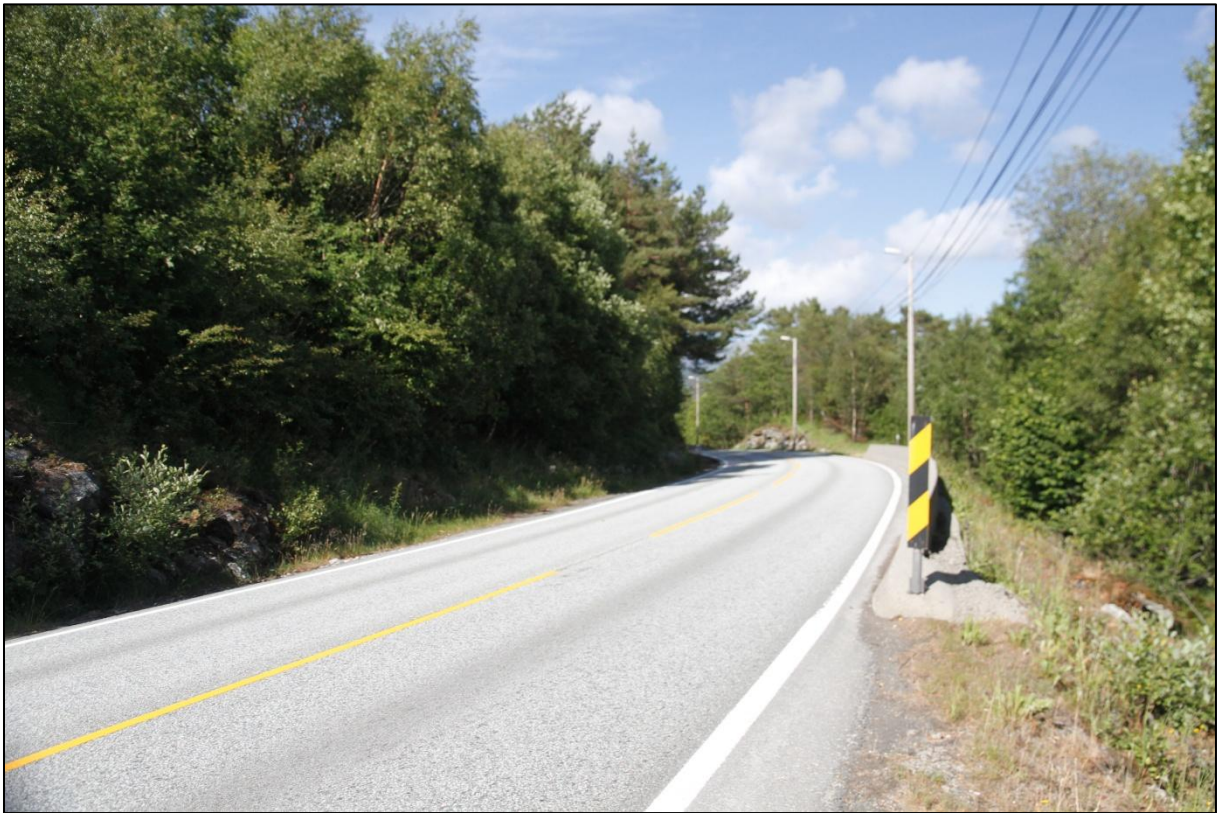
Fig. 26. Blandingsskog vokser tett innpå E39 sør i sone 3. veikantfloraen er relativt lite utviklet (delvis påvirket av tørr forsommer 2018) og med få, vanlige arter. For omgivende naturtyper, se Fig.24. Foto: 22. juni 2018.

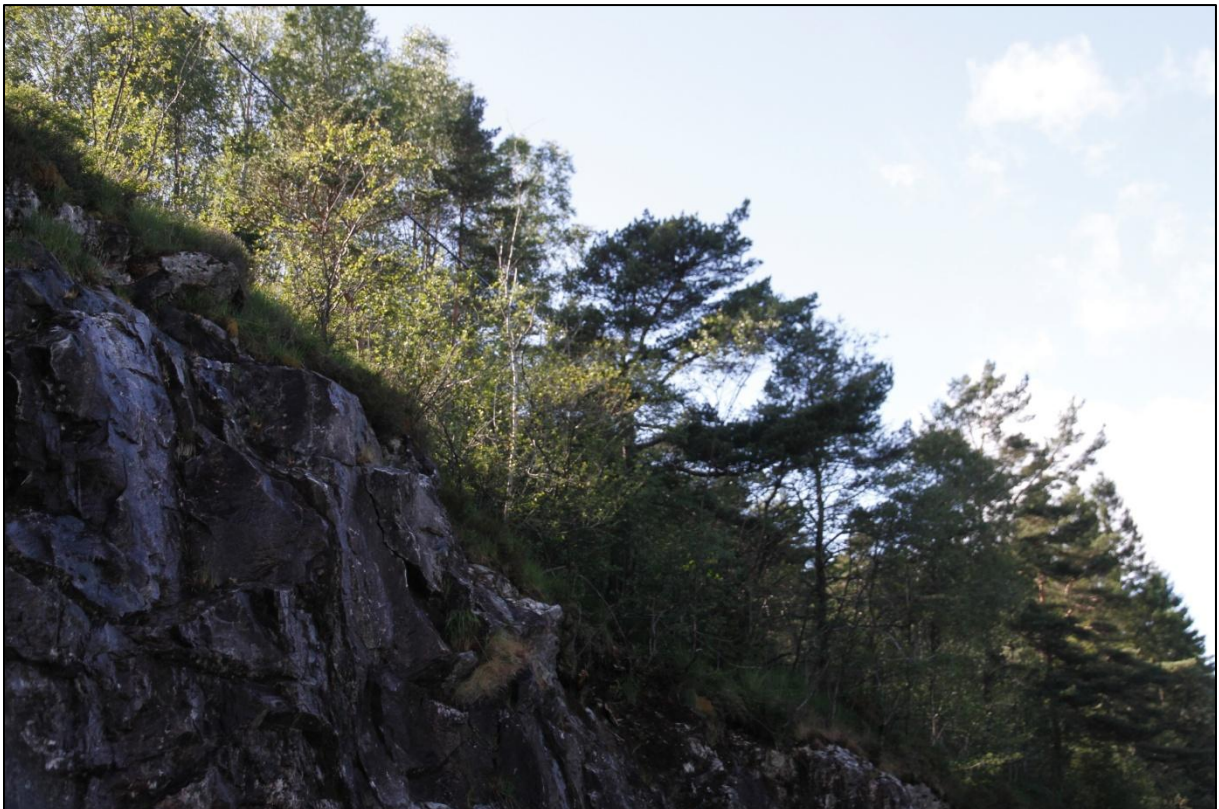
Fig. 27. Høye veiskjæringer og bratt berg preger mye av sone 3. Kystfurskog dominerer hele skogarealet på oppsiden av E39, se også Fig. 25. 22. juni 2018. Foto: A. Håland.
