NNI-Rapport 536

Nytt VA-anlegg ved Isdal, i Lindås kommune. Tema naturmangfold – vurdering av verdier og virkninger

NNI-Rapport 536
Bergen, august 2019

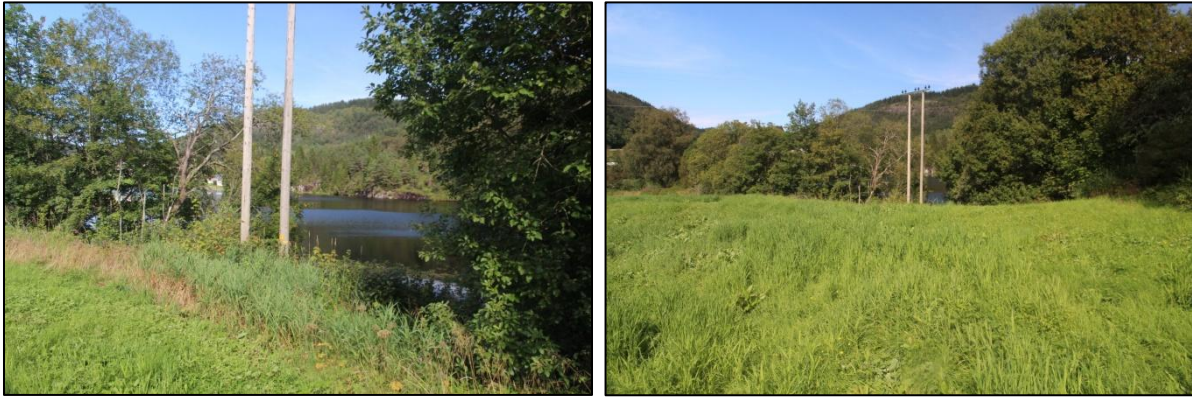
Fig. 8. Fra Isdalvatn vil traséen i sone 1 gå fra skogkant og i overgangen til slåttemark (i drift). 15. aug. 2019. Foto: A. Håland.

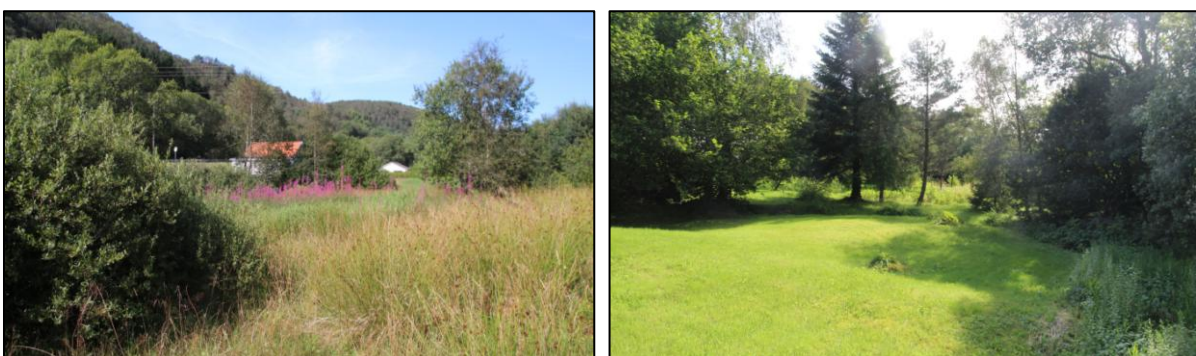
Fig. 9. I sone 2 er vegetasjonen dominert av få arter som danner tette bestander (til høyre). Ørevier mot elven til venstre i bildet. Sørover er traséen lagt i kantsonen i hage ned mot elven. 15. aug. 2019. Foto: A. Håland.

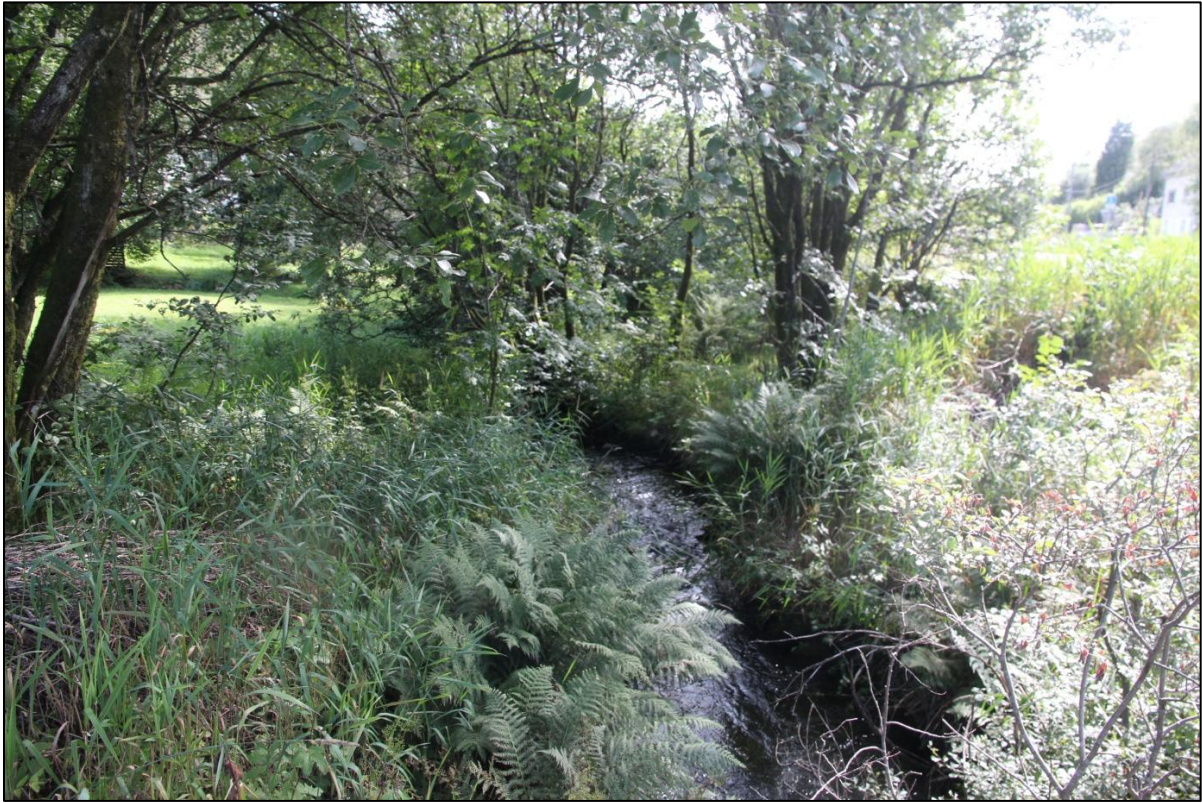
Fig. 10. Utløpselven fra Isdalsvatn går fra en relativt stilleflytende elv til litt økende vannhastighet i sone 2 og videre sørover mot Isdalstø. Vegetasjonen langs elven er frodig, men så langt uten spesielle artsfunn. 15. aug. 2019. Elvenær vegetasjon gir gode forhold for et rikt insektliv som også tilfører byttedyr/næring til ørret som lever i elven. Naturtypen *F1 Elvevannmasser* (NiN) er pt rødlistet i kat. Nær truet (NT). Foto: A. Håland.

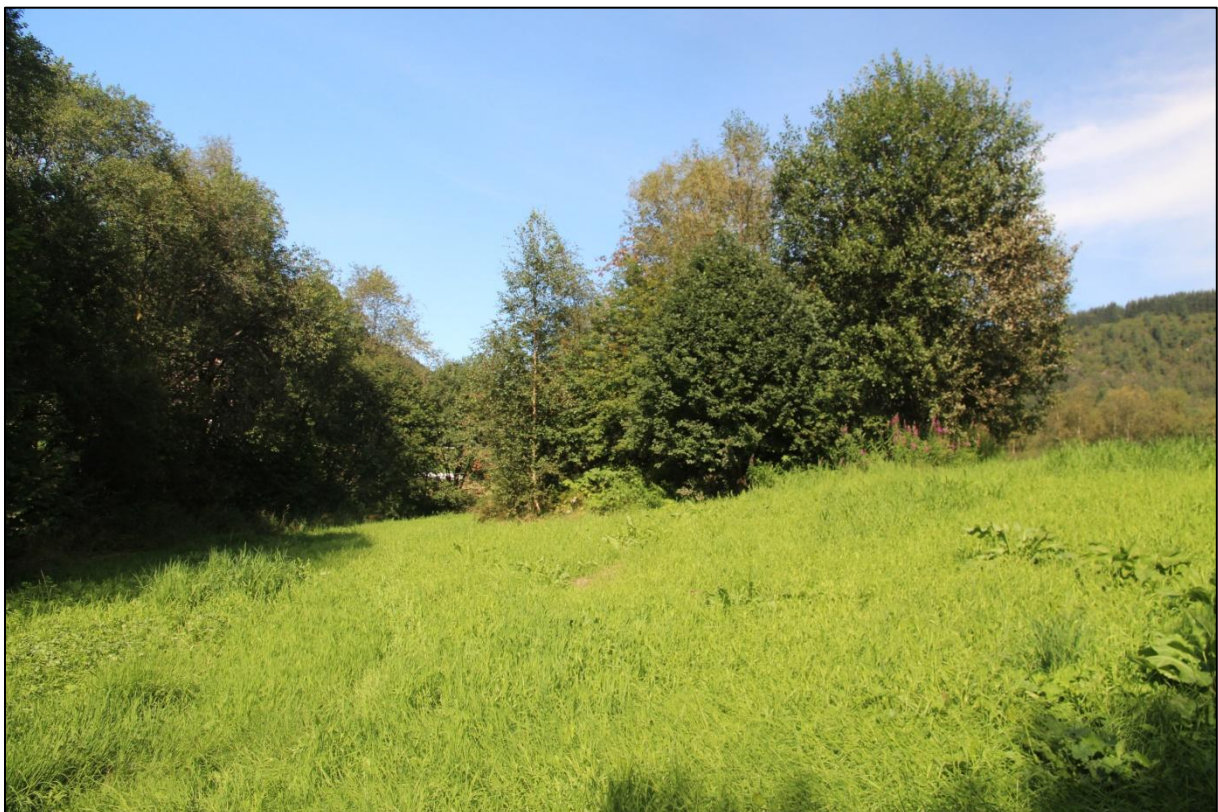
Fig. 13. Planlagt VA-trasé gjennom søndre avsnitt av sone 4 berører i første rekke slåttemark i drift og et lite skogholt. Isdalselven ligger i skogpartiet til venstre i bildet. 15. aug. 2019. Foto: A. Håland.

Denne sonen rommer åpen kulturmark i drift og et lite skogholt (Fig. 6 og 13), eller et parti med eldre kulturmark/beitemark under gjengroing på nordsiden av elven (Fig. 14). Vegetasjon og arter registrert i det søndre avsnittet av sone 4 ligner mye på forholdene omtalt i sone 1, 2 og 3; enten åpen slåttemark i drift, eller tett bevokste strandsoner mot skogholt eller mot elven gjennom området. Ved elven i det søndre avsnitt ble ask registrert. Treslaget er rødlistet i kat. VU (sårbart), grunnet omfattende problem med sykdom det siste 10-året ("askeskuddsyke"). Treet i sone var også sykt og svekket, og denne asken vil være død helt om noen år (en prosess som skjer med tusenvis med ask over hele utbredelsesområdet i Norge). Forekomsten tillegges ikke særlig vekt mht lokal verdisetting, selv om ask er rødlistet i kat. VU. I det nordre avsnittet er det veikantfloraen som bidrar til en relativt høy artsrikhet (49 arter registrert i sone 3), med forekomst av en rekke typiske kulturlandskapsarter (se oversikt i vedlegg 1).

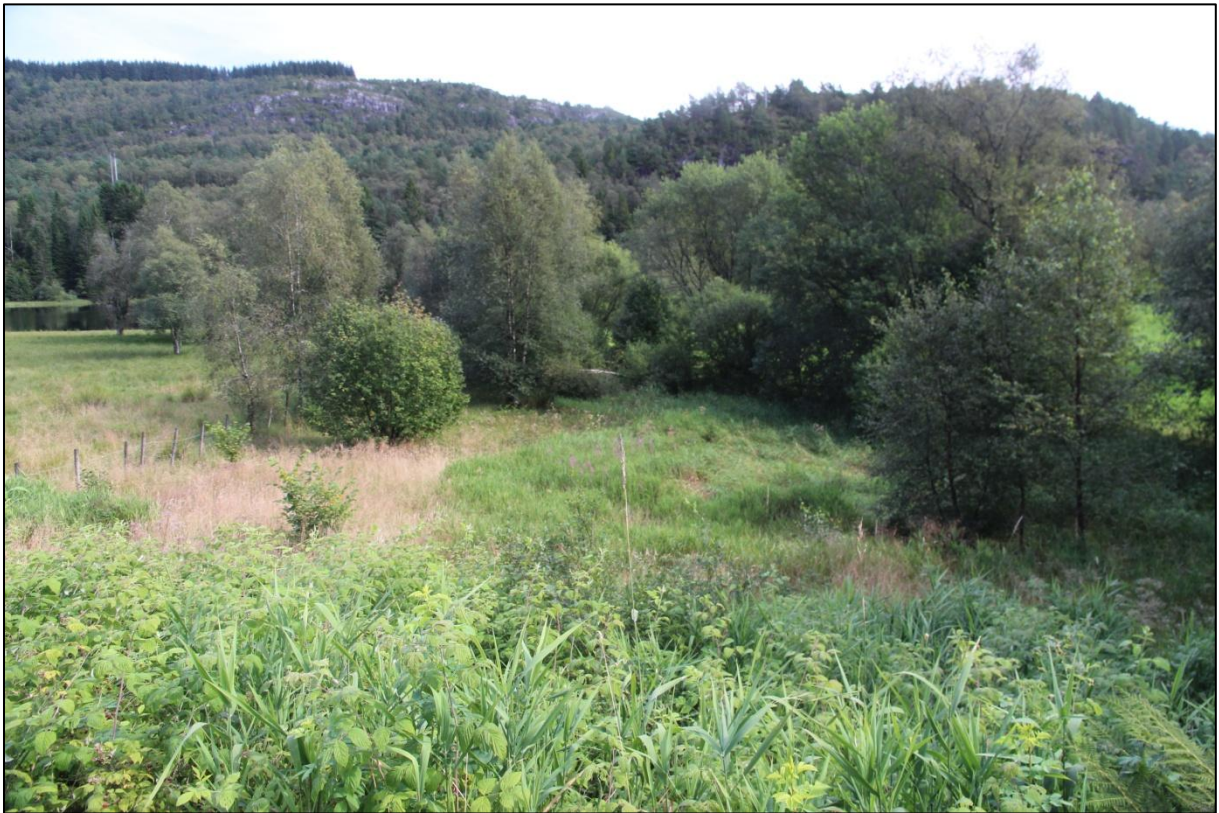
Fig. 14. Det nordre avsnittet av sone 4 omfatter gjengroende, eldre kulturmark, grensende ned mot Isdalselven. VA-anlegget er planlagt å krysse elven til venstre i bildet. 15. aug. 2019. Foto: A. Håland.

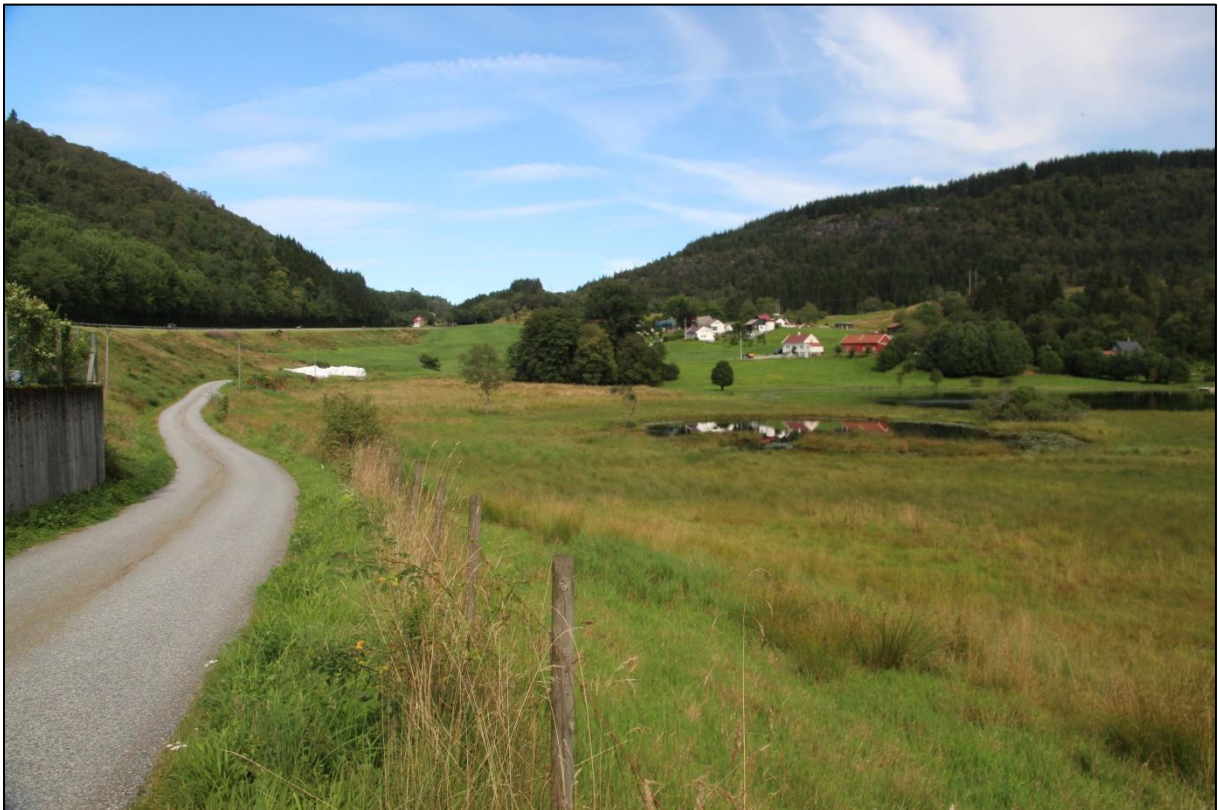
Fig. 15. I sone 4 er VA-traséen planlagt ført inn til lokalveien i avsnittet vist i bildet (jfr. også Fig. 6). Veikantfloraen har en del tradisjonelle kulturmarksarter (se vedlegg 1), arter som i nåtid ikke finnes ute i de intensivt drevne slåttemarkene. Veikantfloraen har en lokal verdi. 15. aug. 2019. Foto: A. Håland.

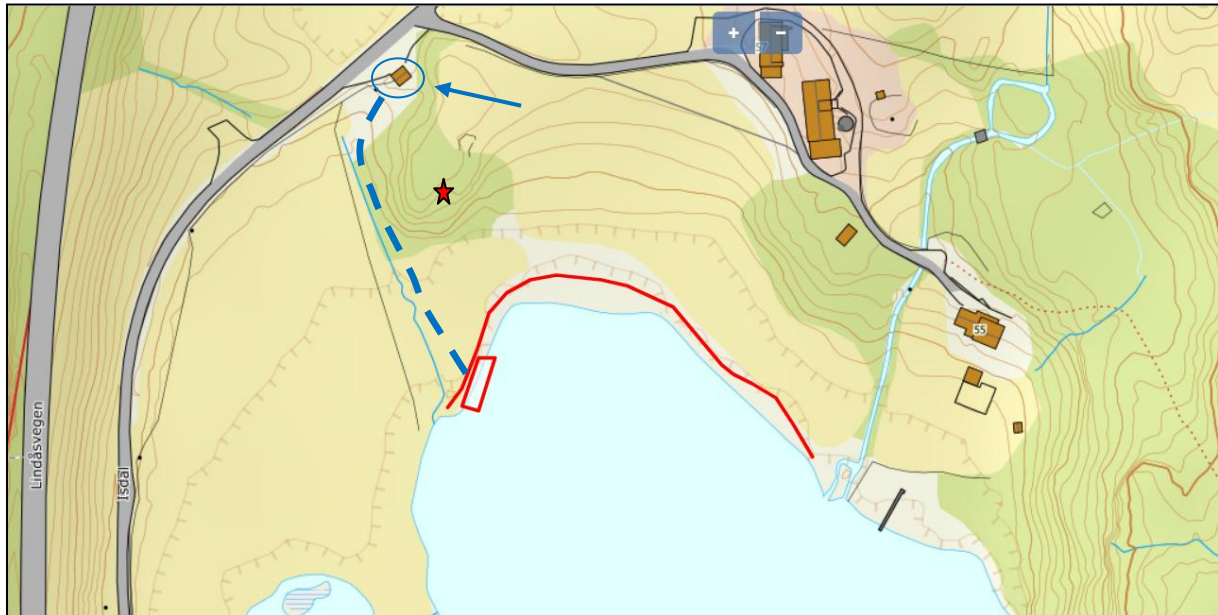
Fig. 16. Aktuell trasé VA-ledning fra pumpehuset ned til Isdalsvatnet er vist med stiplet, blå linje. Rødt felt og linje er områder for undersøkelser av dyreliv i vann. Rødt stjerne markerer voksestedet for en stor eik, klassifisert som Utvalgt naturtype. Stor naturverdi.

Det nordligste avsnittet i nytt VA-anlegg ligger mellom Isdalvatn og dagens pumpehus (Fig. 16). I Isdalvatn ligger overgang fra land til vann, der et lite avsnitt av strandsonen berøres (Fig. 16 og 17). Fra strandsonen går traséen gjennom et mindre parti med åpen kulturmark, med slått og beite som dagens arealbruk. Mellom denne og dagens pumpehus ligger et mindre skogholt og lit skrotemark ved pumpehuset. Traséen ligger nært til og langs en mindre bekk (se Fig. 16 for fotodokumentasjon).

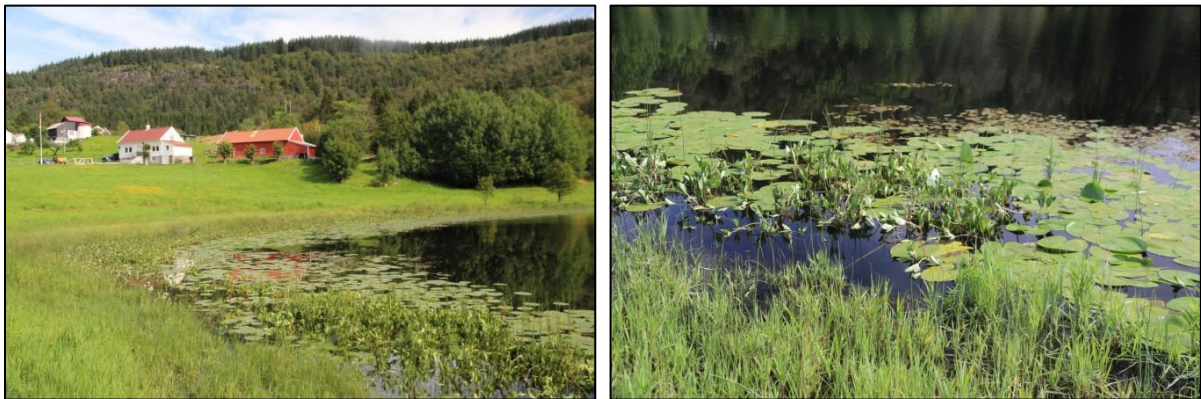
Fig. 17. I sone 5, Isdal nord, er VA-ledningen planlagt ut i og gjennom Isdalvatnet mot sør (se sone 1). Vegetasjon, flora i strandsonen og akvatisk dyreliv er kartlagt og omtalt i rapporten. 15. aug. 2019. Foto: A. Håland.

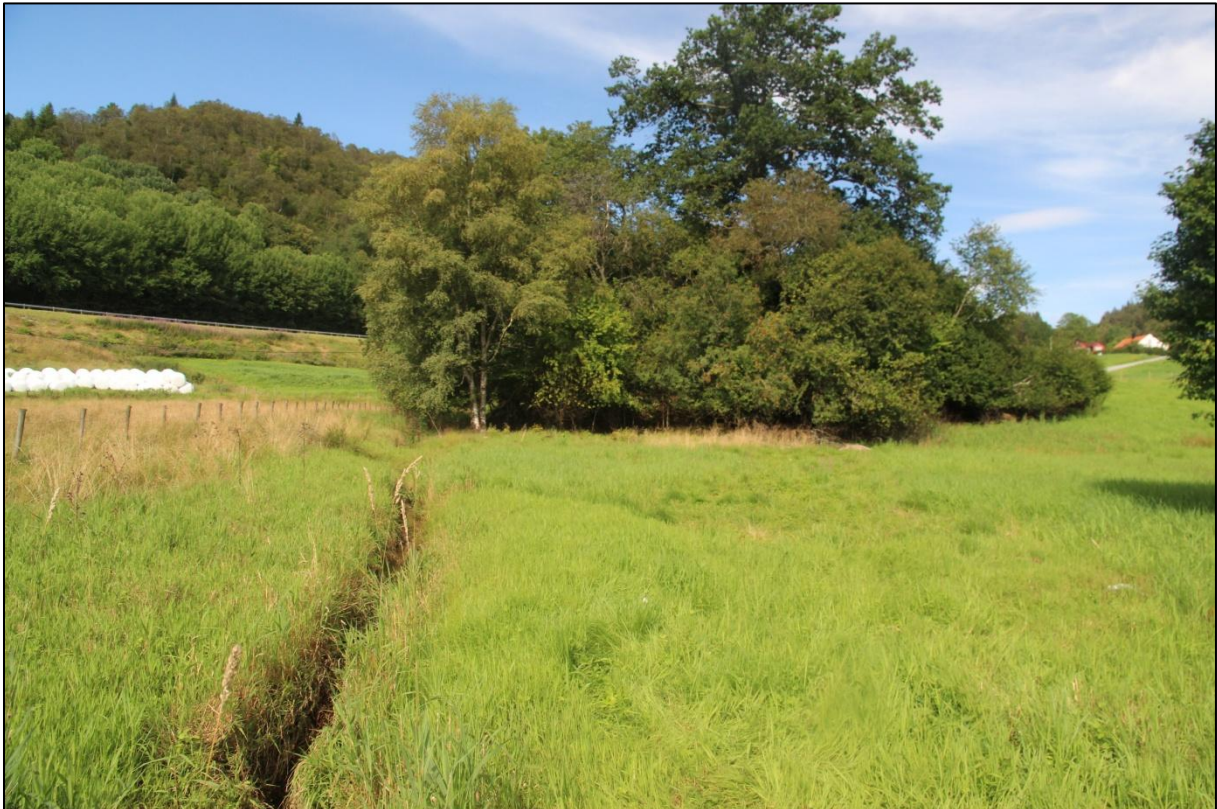
Fig. 18. Fra strandsonen i Isdalsvatnet er VA-traséen planlagt mot nord gjennom et mindre parti med åpen kulturmark, og videre gjennom kanten av et mindre skogholt til dagens pumpeanlegg. 15. aug. 2019. Foto: A. Håland.

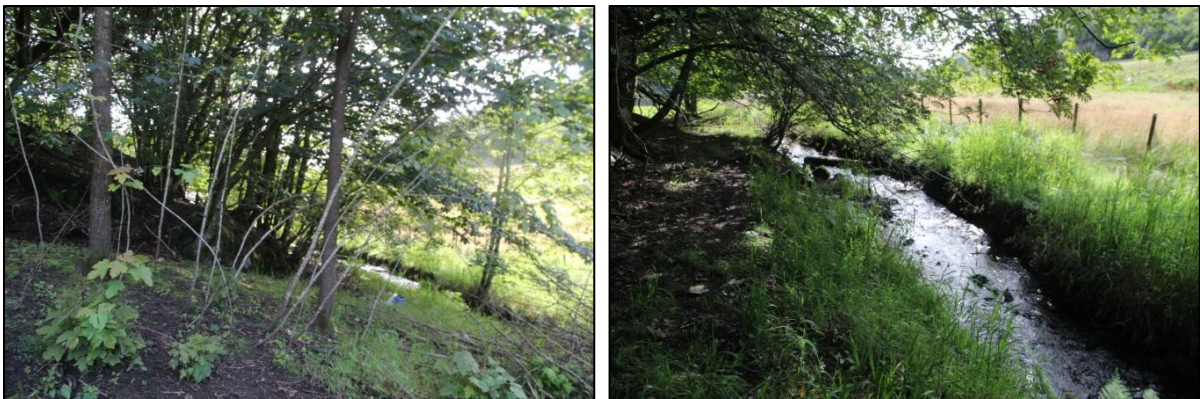
Fig. 19. VA-traséen er planlagt gjennom det vestre avsnittet av skogholt, like øst for innløpsbekken. 18. aug. 2019. Foto: A. Håland.

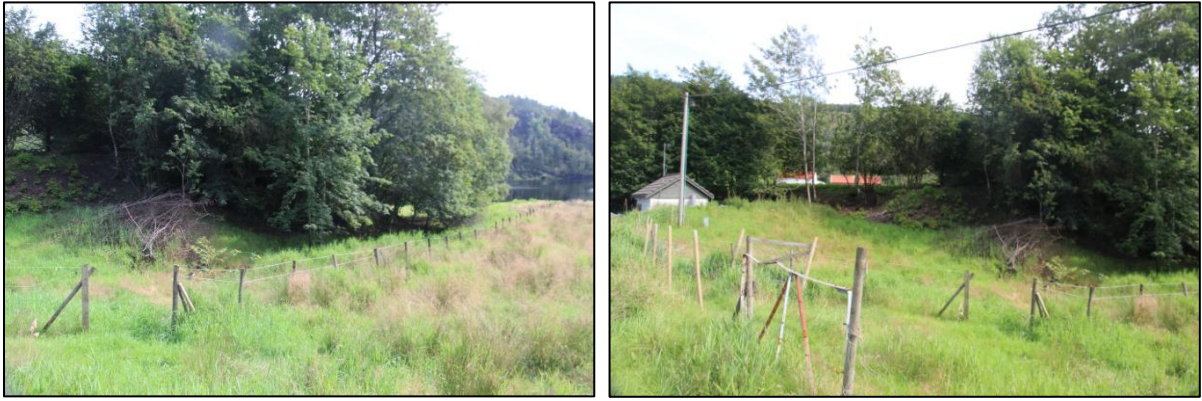
Fig. 20. Landsiden i sone 5 er sammensatt av slåtte- og beitemark, skogholt, bekkedrag og anleggsområdet ved dagens pumpehus. 18. aug. 2019. Foto. A. Håland.

I det åpne partiet i nord, mot pumpehuset (Fig. 20), er vegetasjonen dominert av arter som strandrør, hundegras, englodnegras, engsvingel, sølvbunke, marikåpe, myrtistel, brennesle, lyssiv, kvasstdå, rødkløver, skogsnelle, mjørdurt, geitrams, løvetann, hønsegras, platanlønn, og hegg. Alle er vanlige arter i kulturlandskapet.

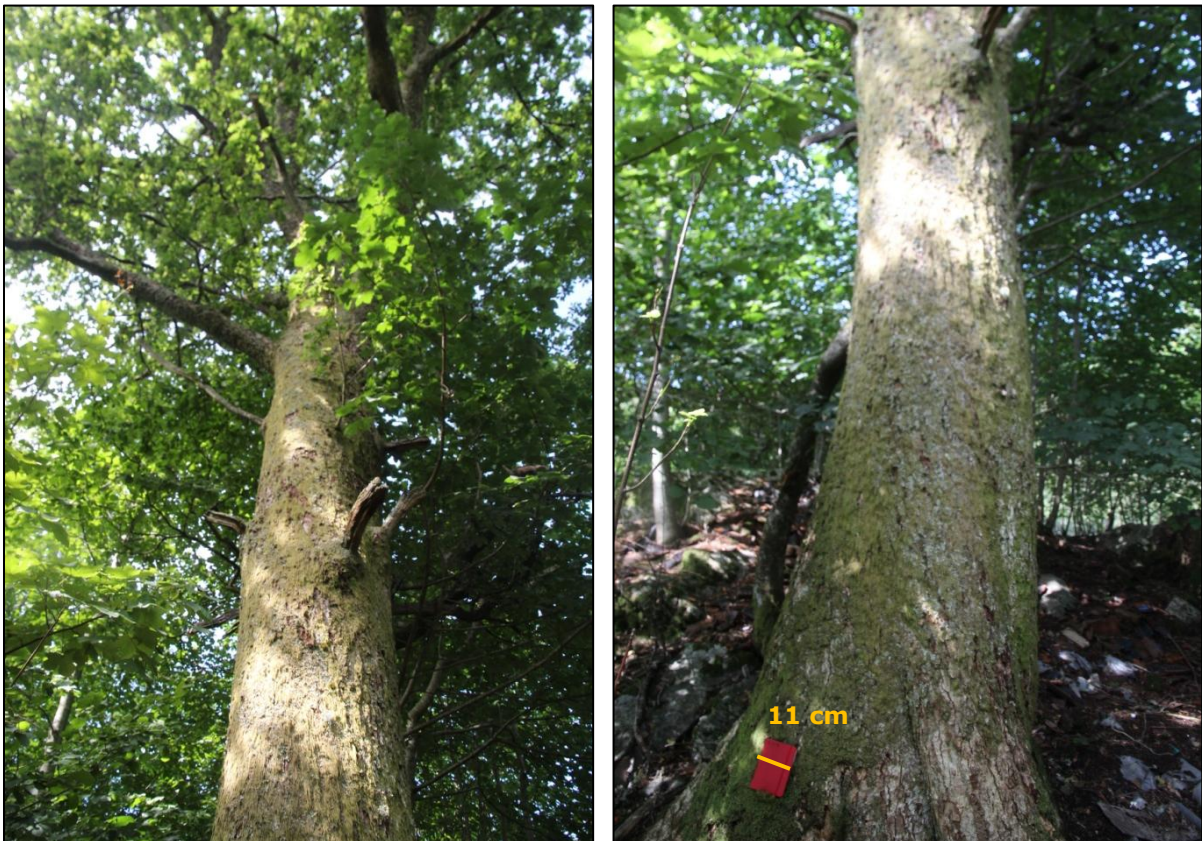
Fig. 21. På haugen like øst for VA-traséen i sone 5 vokser en stor eik, med størrelse som klasser eiken til Utvalgt naturtype. Stor verdi. 18. aug. 2019. Foto. A. Håland.

I influensområdet, sentralt på haugen og skogholtet i sone 5, vokser en stor eik (se Fig. 21). Størrelsen klasser dette treet til Utvalgt naturtype Hule eiker (stammen er ca 3,4 meter i omkrets). Treet blir ikke direkte berørt ved realisering av VA-traséen slik den er

I nord, i sone 5, vokser en stor eik av stor verdi (utvalgt naturtype). Det ligger ikke an til at denne blir påvirket, men det er viktig ved gjennomføring av anleggsarbeidet at eiken, eller eikens rotsystem, ikke blir påført skade. Ellers kan godt fremmend/svartelistet art, platanlønn, som vokser i nærområdet til eiken, hogges ut (plantanlønn dominerer også i selve VA-traséen i sone 5).
