Bilder

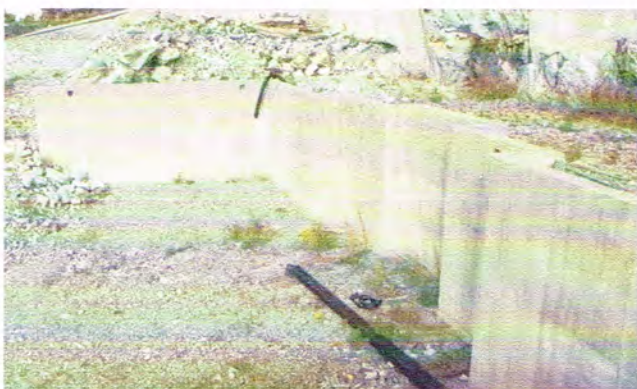
Bilde 2 Østre del. Total lengde mellom innvendig kortvegger kortvegger er ca. 15,2 meter
Totalhøyde av mur 2,75 meter,

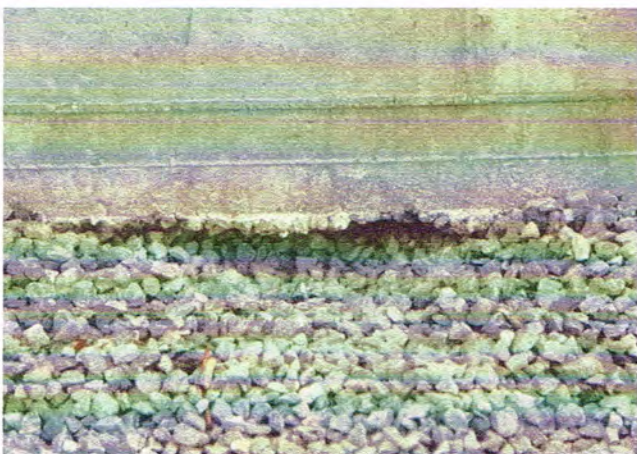
Bilde 3 Muren har ingen såle. Muren er tilbakefylt med grov stein.
Vi kan ikke se at der er lagt drenering bak mur.

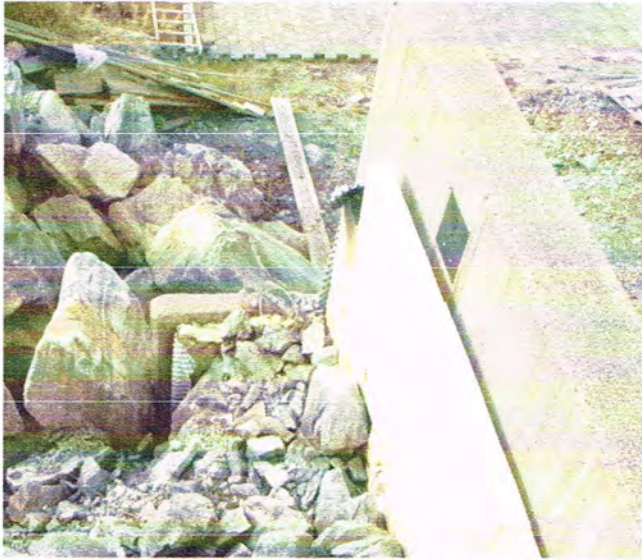
Bilde 4 Bildet viser østre gavlmur mot sør. Det er satt opp en liten vegg i bunn av mur som vil avstive veggene noe. En slik mur til ikke kunne ha en bærende effekt dersom det var støpt kjellergulv helt inn mot veggene, samt at topp av mur var sikret mot horisontal bevegelse.

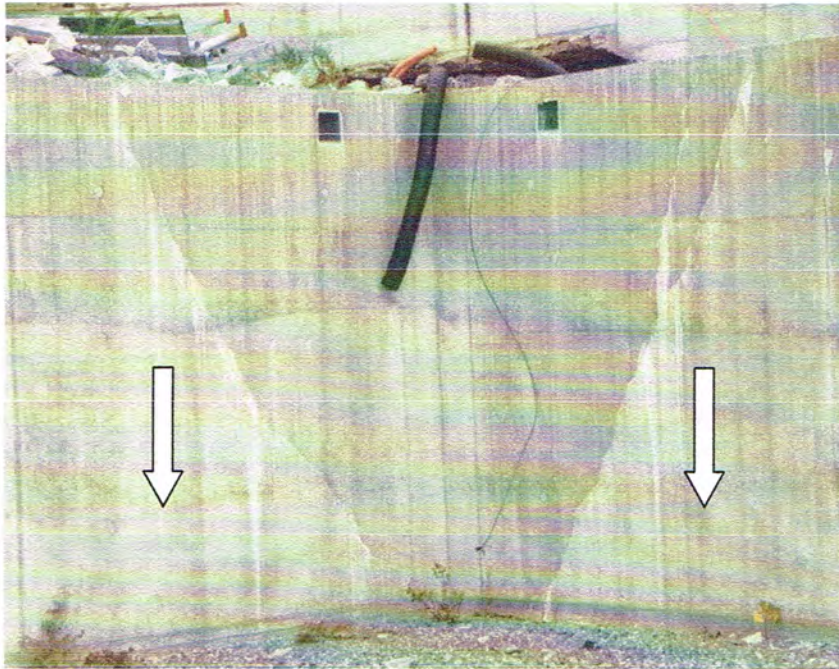
Bilde 6 Bildet viser skrå riss/sprekker ved hjørne mot nord/vest. Slike riss tyder på at muren har setninger som vist med piler.
