BKK Nett AS - Rapport fra tilsyn i byggefase - Ny 300 (420) kV kraftledning Mongstad-Kollsnes

Norges vassdrags- og energidirektorat (NVE) viser til tilsyn i byggefase for ny 300 (420 kV) kraftledning Mongstad-Kollsnes den 1. juni 2015. Hensikten med tilsynet var å kontrollere at BKK Nett AS (BKK) bygger anlegget i henhold til konsesjon og godkjent miljø-, transport- og anleggsplan (MTA).

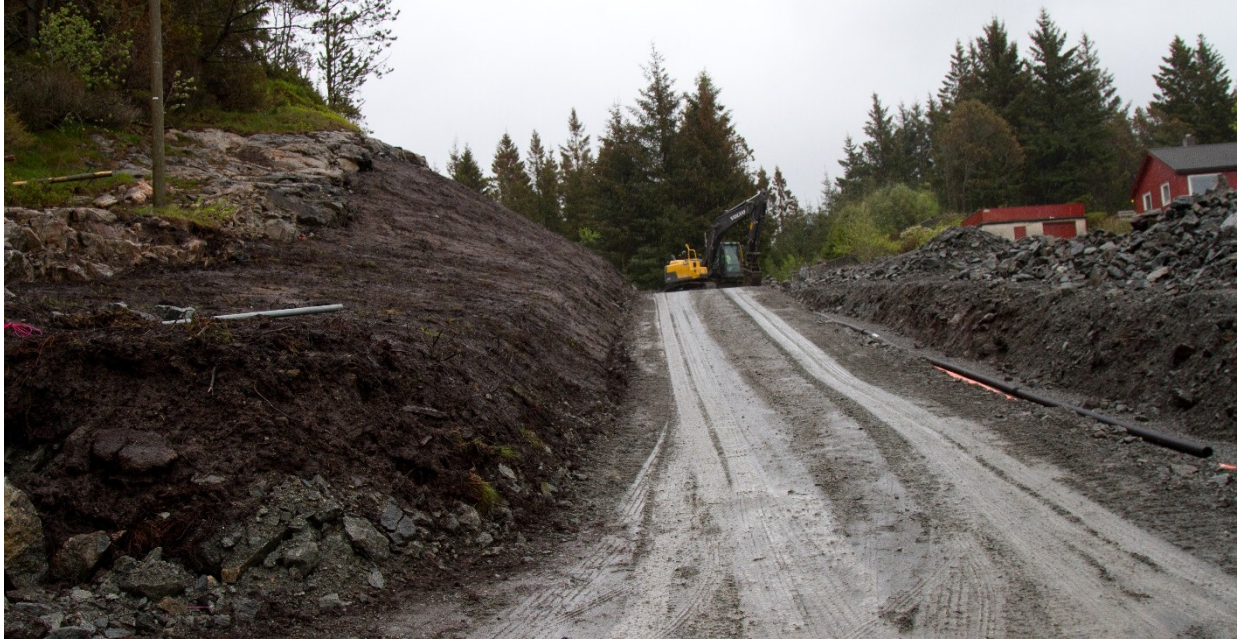
Kabeltrasé er anlagt fra sjø og opp mot kabelendemast. Fjellskjæring som følge av arbeidene er meget godt istandsatt og det visuelle uttrykket er dempet.

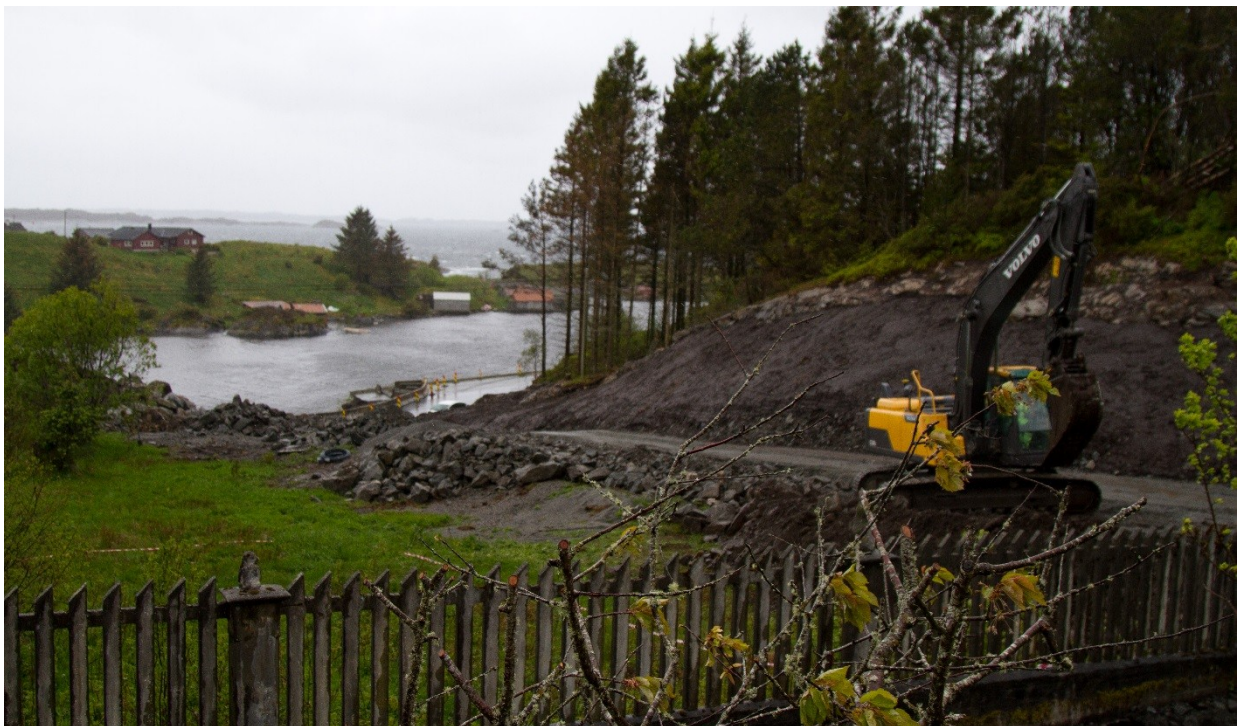
Kabletrase sett mot sør vest. Kuvågen i bakgrunnen. Istandsetting langs vei gjenstår.
