**REGULERINGSPLAN FOR NEDRE BERGÅS Bustadfelt, Myksvoll**  
**PlanID: 1263-201404.**

**LANDSKAPSANALYSE.**

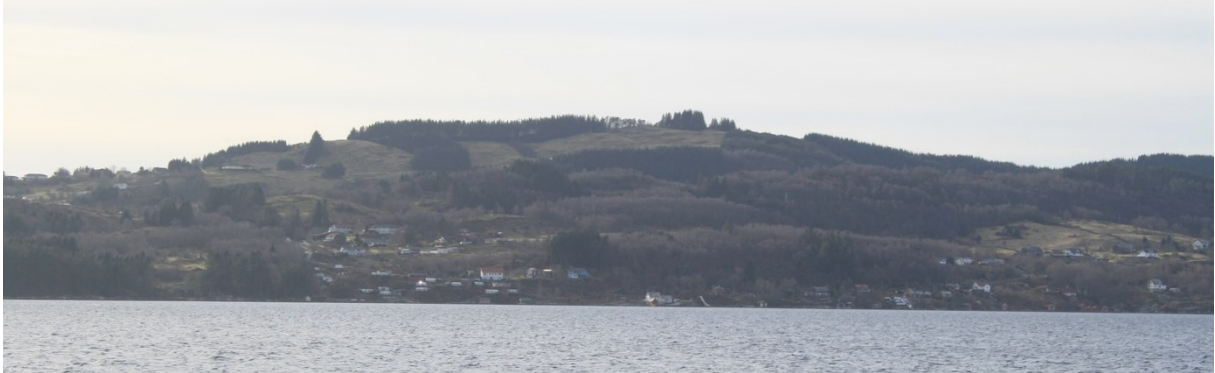
Sett frå sjøen og motsett fjordside framstår Myksvoll/ nedre Bergås som eit område med tydeleg busetnad. Der vil den planlagte busetnaden stå fram som fortetting i eit allereie eksisterande bustadområde. Det er ikkje eit nytt element i landskapet i fjordområdet.

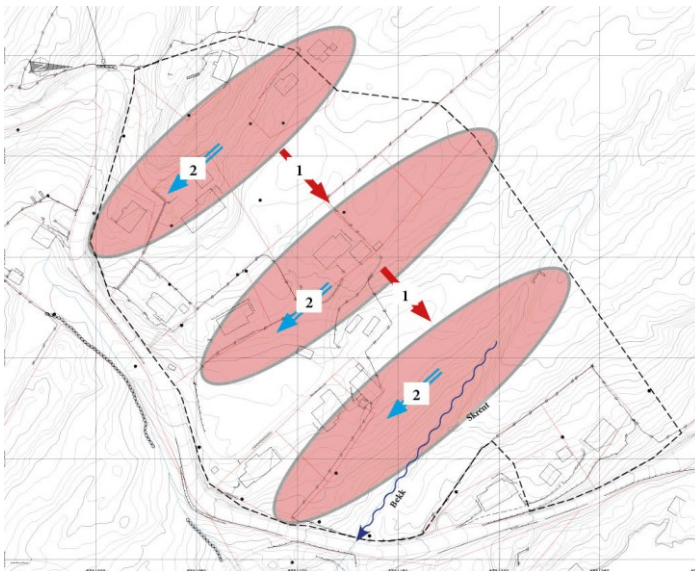
Området er karakterisert av terrengformasjonar i to fallretningar jf skisse.

Ned mot fjorden, retning 1 i fig, fell terrenget i avsatsar med eit gjennomsnittleg fall på ca 1:7 over reguleringsområdet. Frå ca kt 55 til kt 15 moh.

Terrengryggar, avsatsar og bekke drag ligg alle med hovudretning og fall mot nordaust (Fallretning 2). Dette er same retninga som på dei større terrengformasjonane rundt Lurefjorden.

Innafor reguleringsområdet varierer fallet i denne retninga (2) frå maks ca 1:8 til lengre strekningar med flatt terreng.

Eit tydeleg bekkefar går langs foten av fjellskrenten. Regnvatnet i området samlar seg i og følgjer grøfter/jordbruksdrenering med avrenning søraustover på avsatsane, før alt vatn samlar seg i bekken i nedre del av området. Jf fig. Denne bekken har med seg alt regn og drensvatn frå området når den kryssar fylkesvegen og renn ut i den litt større bekken som ligg sør for fylkesvegen utanfor reguleringsområdet. Bekken munnar ut i Myksvollvika.

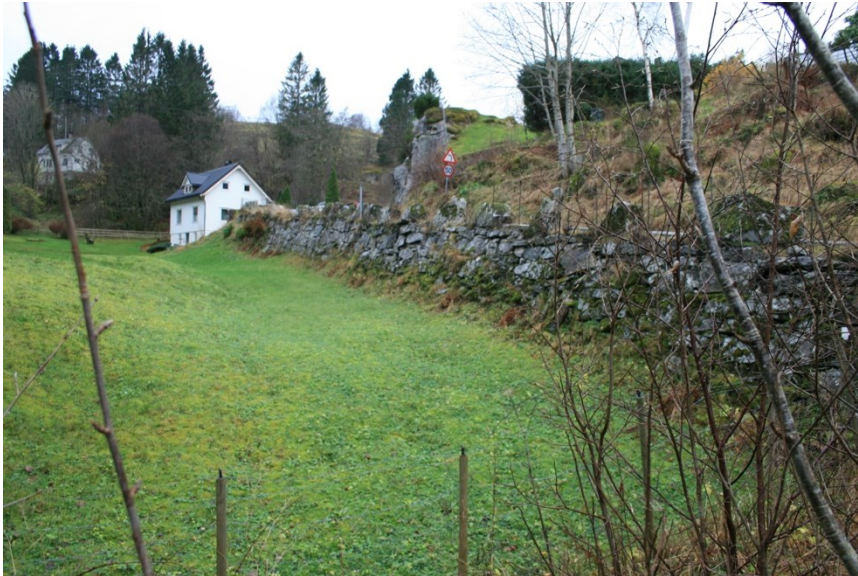
Figur 1 Fylkesveg - mur

Nærområdet ned mot sjøen med kaien på Myksvoll, har frå gammalt av vore bygdene omkring, sitt kontaktpunkt med omverda så lenge sjøen var viktigaste samferdselsvegen. På kaien var det mellom anna meieri. Det vart bygt veg frå kaien oppgjennom bygda. Vegen vart bygt rundt 1890 og er i dag del av fv 404.

Langs reguleringsområdet er storparten av dei gamle vegmurane framleis inntakte.

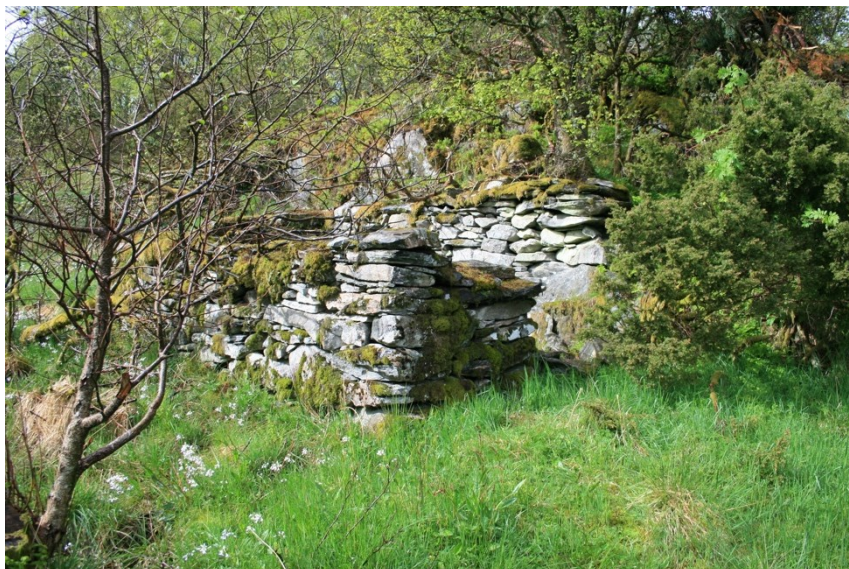
Figur 2 Gardflor

Innafor reguleringsområdet er det få synlege restar etter tidlegare drift og bruk av landskapet. Det står murrestar etter det som har vore gardflor på bnr 3. Tidspunkt for oppføring er ukjent.
