**REGULERINGSPLAN FOR NEDRE BERGÅS Bustadfelt, Myksvoll**  
**PlanID: 1263-201404.**

**LANDSKAPSANALYSE.**

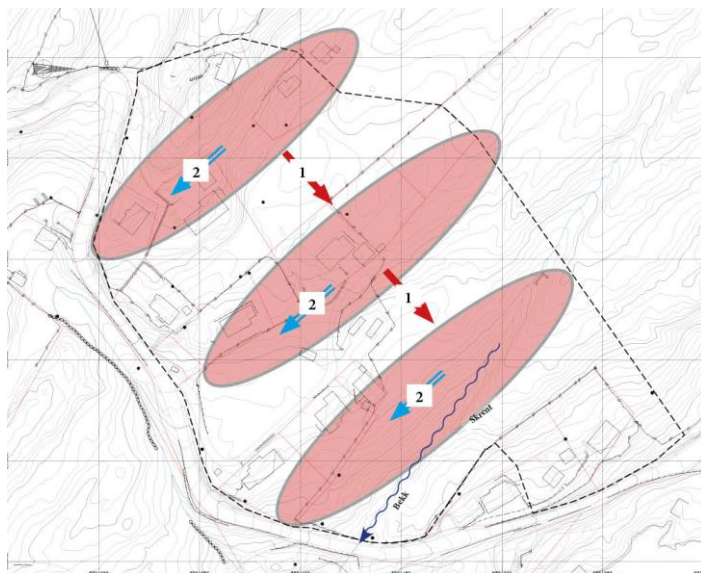
Området er karakterisert av terrengformasjonar i to fallretningar jf skisse.

Ned mot fjorden, retning 1 i fig, fell terrenget i avsatsar med eit gjennomsnittleg fall på ca 1:7 over reguleringsområdet. Frå ca kt 55 til kt 15 moh.

Terrengryggar, avsatsar og bekke drag ligg alle med hovudretning og fall mot nordaust (Fallretning 2). Dette er same retninga som på dei større terrengformasjonane rundt Lurefjorden.

Innafor reguleringsområdet varierer fallet i denne retninga (2) frå maks ca 1:8 til lengre strekningar med flatt terreng.

Eit tydeleg bekkefar går langs foten av fjellskrenten. Regnvatnet i området samlar seg i og følgjer grøfter/jordbruksdrenering med avrenning søraustover på avsatsane, før alt vatn samlar seg i bekken i nedre del av området. Jf fig. Denne bekken har med seg alt regn og drensvatn frå området når den kryssar fylkesvegen og renn ut i den litt større bekken som ligg sør for fylkesvegen utanfor reguleringsområdet. Bekken munnar ut i Myksvollvika.

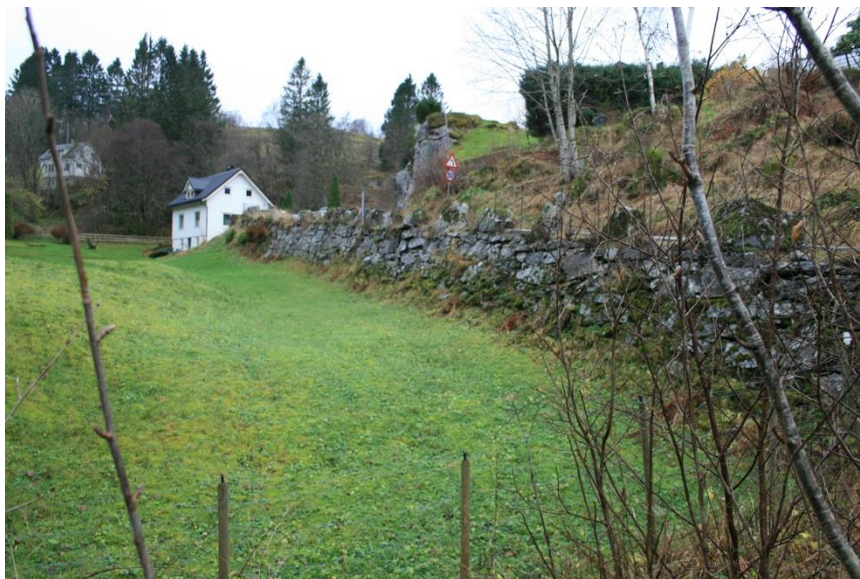
Figur 1 Fylkesveg - mur

Nærområdet ned mot sjøen med kaien på Myksvoll, har frå gammalt av vore bygdene omkring, sitt kontaktpunkt med omverda så lenge sjøen var viktigaste samferdselsvegen. På kaien var det mellom anna meieri. Det vart bygt veg frå kaien oppgjennom bygda. Veggen vart bygt rundt 1890 og er i dag del av fv 404.

Langs reguleringsområdet er storparten av dei gamle vegmurane framleis inntakte.

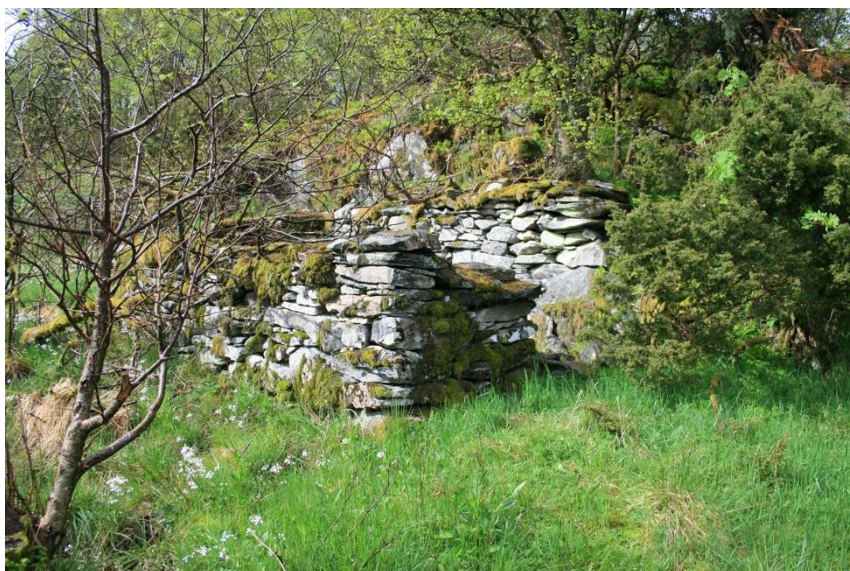
Figur 2 Gardflor

Innafor reguleringsområdet er det få synlege restar etter tidlegare drift og bruk av landskapet. Det står murrestar etter det som har vore gardflor på bnr 3. Tidspunkt for oppføring er ukjent.
