GEOLOGISK RAPPORT FOR REGULERINGSPLAN

## E39 Vikane – Eikangervåg. Gang- /sykkelveg

Oppdragsgiver: Statens vegvesen

25. januar 2019

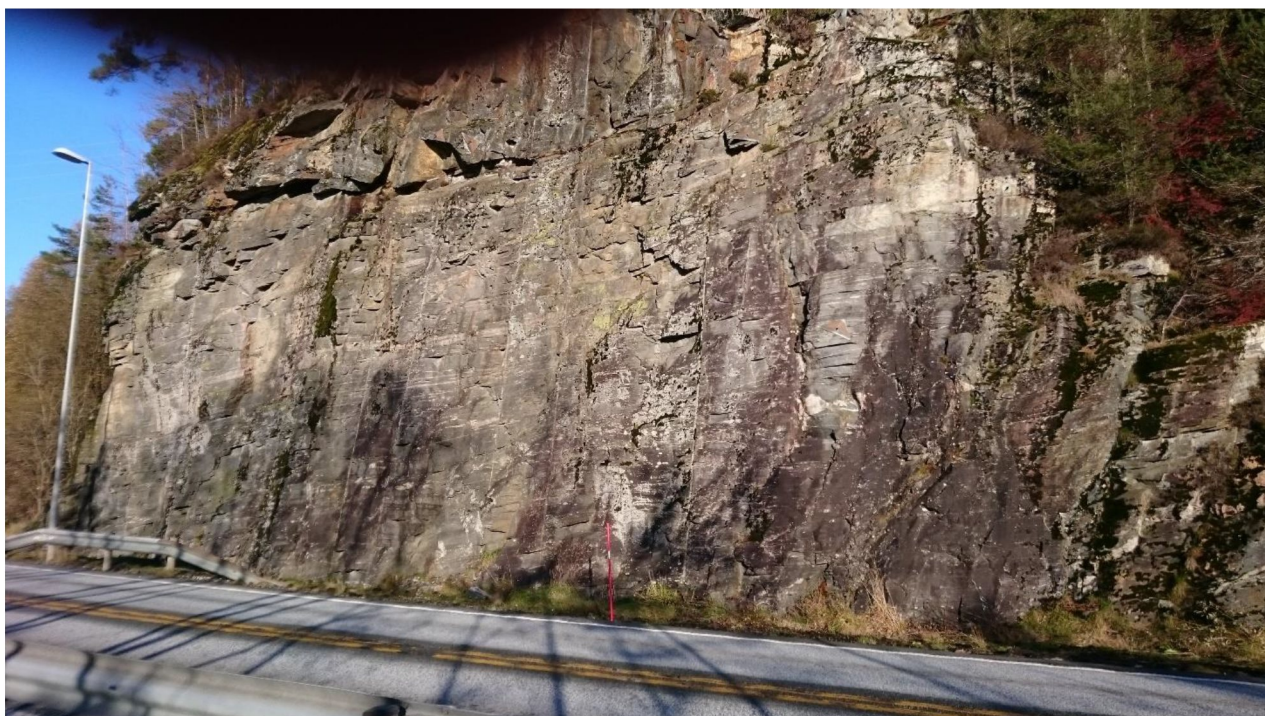
Figur 5. Foto av eksisterende skjæring p 350 – 400.

Berget er generelt lite oppsprukket, med RQD-verdier i området 90-100. Sprekker langs den nær flattliggende foliasjonen dominerer. Noen mindre overheng, og noen forvitrede sprekeflater, kan sees i øvre del av skjæringen.

Det er utført noe spredt boltesikring i denne skjæringen. Det antas å være endeforankrede bolter.

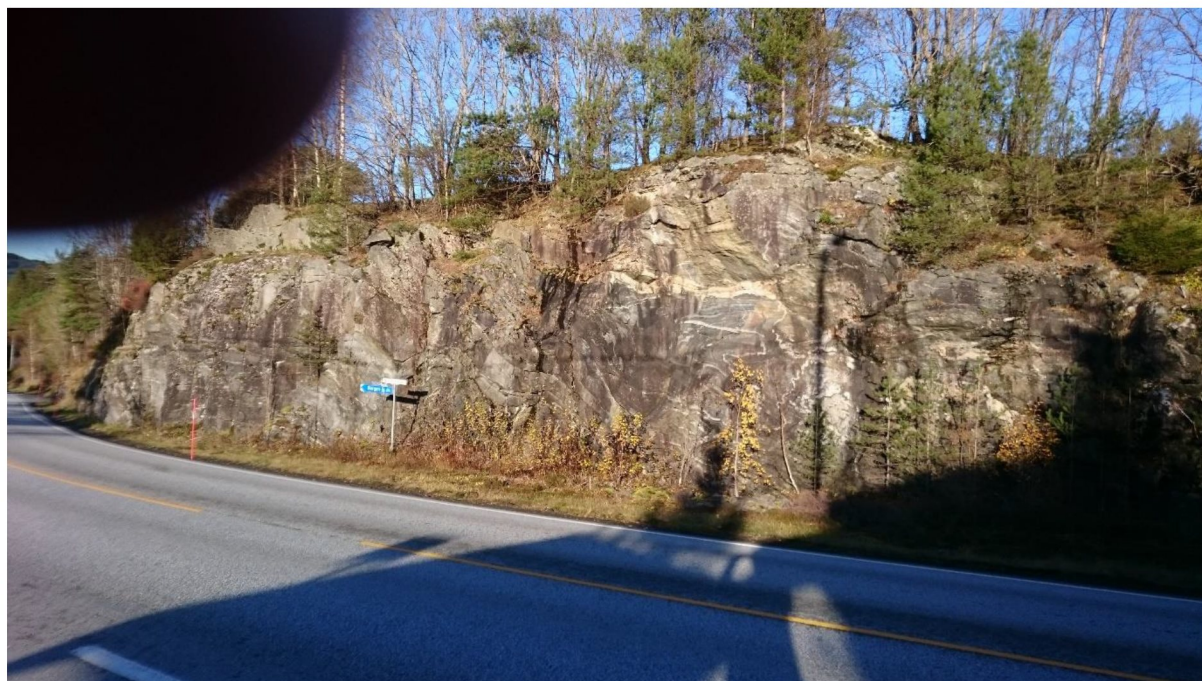
Figur 8 – Foto av eksisterende skjæring ved p 750 – 850.

Eksisterende skjæring er vist på foto i figur 8. Berget har en uregelmessig foldet struktur (migmatittisk). Bergmassen er moderat oppsprukket, med RQD-verdier 90-100.

Det er ikke utført sikring i form av bolter eller nett i denne skjæringen.

Det er ikke observert indikasjoner på gjennomgående slepper eller svakhetssoner som kan påvirke totalstabiliteten i nye skjæringer her.

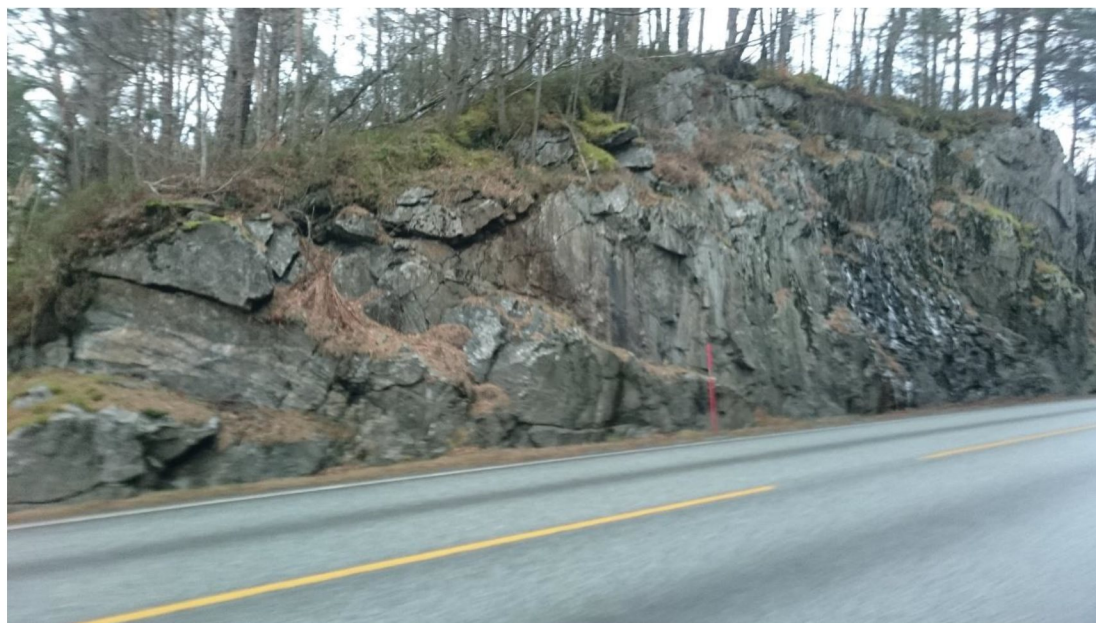
Figur 10 – Foto av eksisterende skjæring p 1000 – 1050.

Eksisterende skjæring er vist på foto figur 10. Bergartens foliasjon og det dominerende sprekkesystemet ses tydelig til venstre. Videre mot høyre i skjæringen er berget preget av uregelmessige foldestrukturer og mindre markerte foliasjonssprekker.

På bildet kan man også se markerte sprekker med strøk nær parallelt med skjæringen og tilnærmet vertikale fall. Berget er moderat oppsprukket med antatt RQD 70 – 90.

Det er ikke observert indikasjoner på gjennomgående slepper eller svakhetssoner som vil påvirke totalstabiliteten. Det vises til et typisk tverrprofil i vedlegg 1.

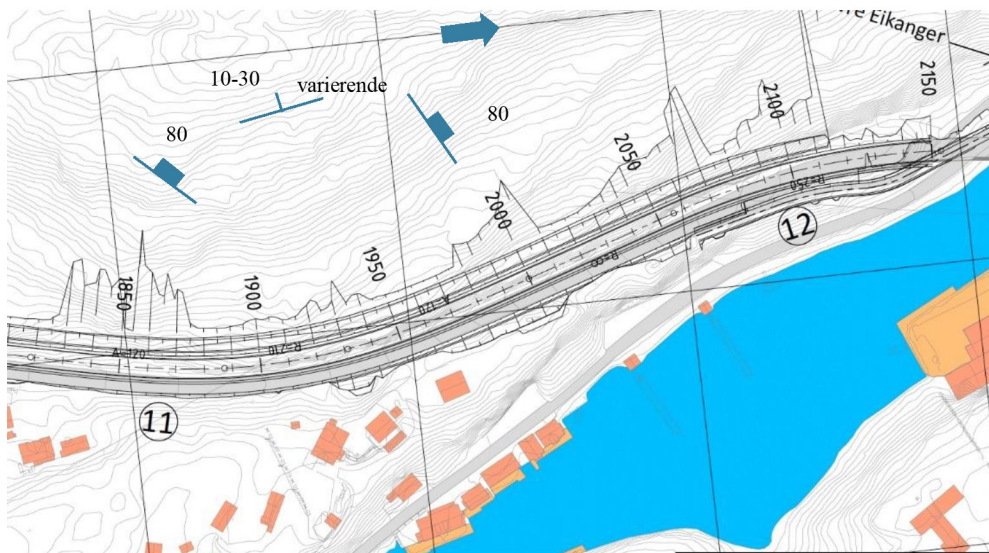
Figur 11. Planutsnitt P 1840 - 2150

På denne strekningen er vegen lagt i skrånende terreng ned mot strandlinjen. Eksisterende skjæringer er ca. 10 m høye. Det planlegges inngrep her, slik at nye skjæringene vil bli opp mot 15 m høye.

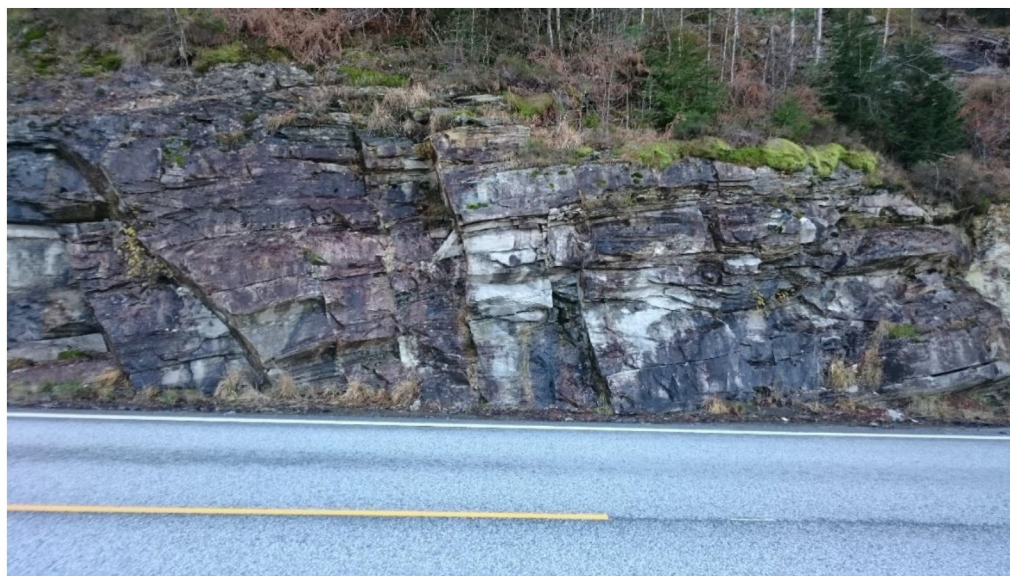
Figur 12 – Foto av eksisterende skjæring p 2000 – 2050.

Foto - Figur 12 viser eksisterende skjæring på en del av denne strekningen. Bergmassen er markert oppsprukket langs en nær flattliggende foliasjon. Noen markerte, steile sprekker kan også sees. Disse har strøkretning nær normalt skjæringen. RQD-verdiene antas å være i området 70-90.

Det er ikke utført sikring i form av bolter eller nett i disse skjæringene. Stabilitetsforholdene ventes ikke å avvike vesentlig fra forholdene i eksisterende skjæringer.

Heller ikke på denne strekningen er det observert indikasjoner på gjennomgående slepper / svakhetssoner som kan påvirke totalstabiliteten i de nye skjæringene. Det vises til typisk tverprofil i vedlegg 1.
