## Flatøyveien 128 - Utkjørsel Informasjon:

Flatøyveien 128, 5918 Frekhaug  
Gnr. / Bnr. 1/399

Plan – veitrase på fotounderlag  
Alternativ 3  
Side 2 av 8

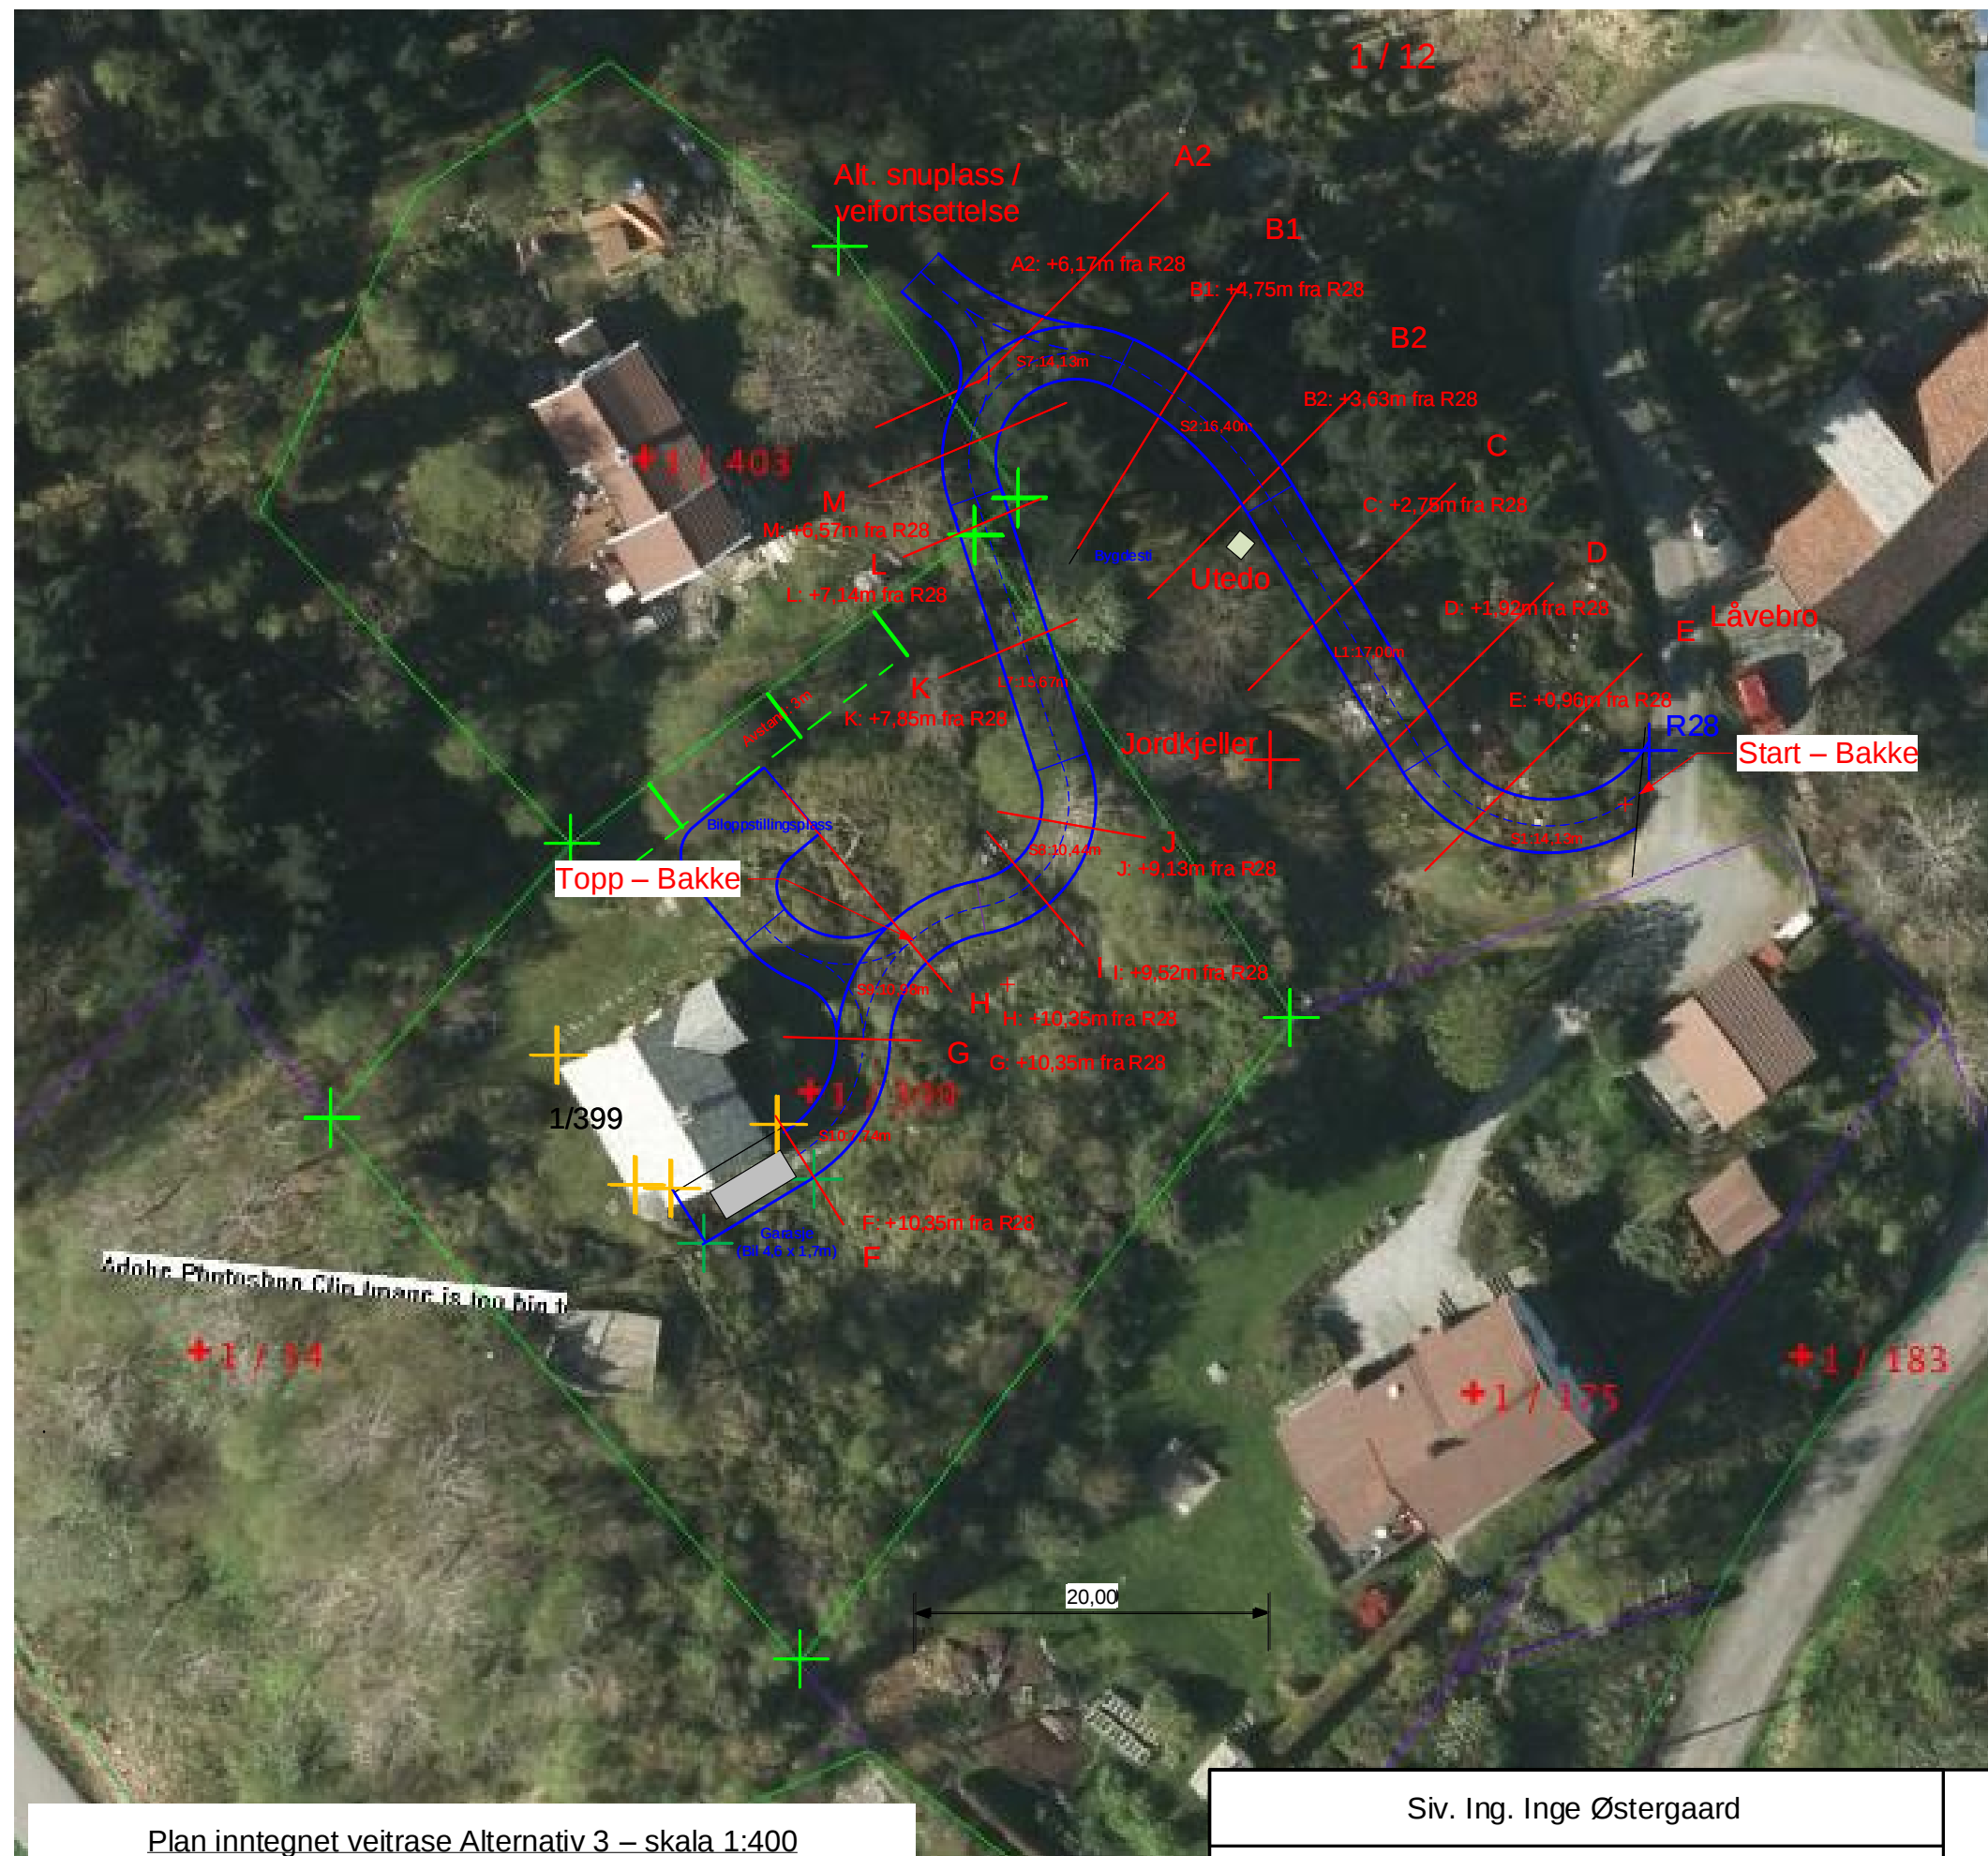
**500-02**

Beskrivelse: Veitrase tegnet inn på foto bakgrunn.

Beliggenhetstoleranse:  
Hytte GBNR1/399 er noe unøyaktig tegnet inn i kart-underlag, hvilket medfører noe overlapp mellom planlagt garasje og hytte på foto.

Tomtegrenser påtegnet Kartverkets flyfoto er brukt som referanser for inntegning av foreslått veitrase.

Plan inntegnet veitrase Alternativ 3 – skala 1:400
