Flatøyveien 128 - Tilkomsvei Informasjon:

Siv. Ing. Inge Østergaard		Plan – veitrase på fotounderlag	
Flatøyveien 128, 5918 Frekhaug Gnr. / Bnr. 1/399		Alternativ 3 Side 2 av 9	
Tegn: 1: 400	Dato: 20190107	Tegn. No.:	600-02
			Rev: C

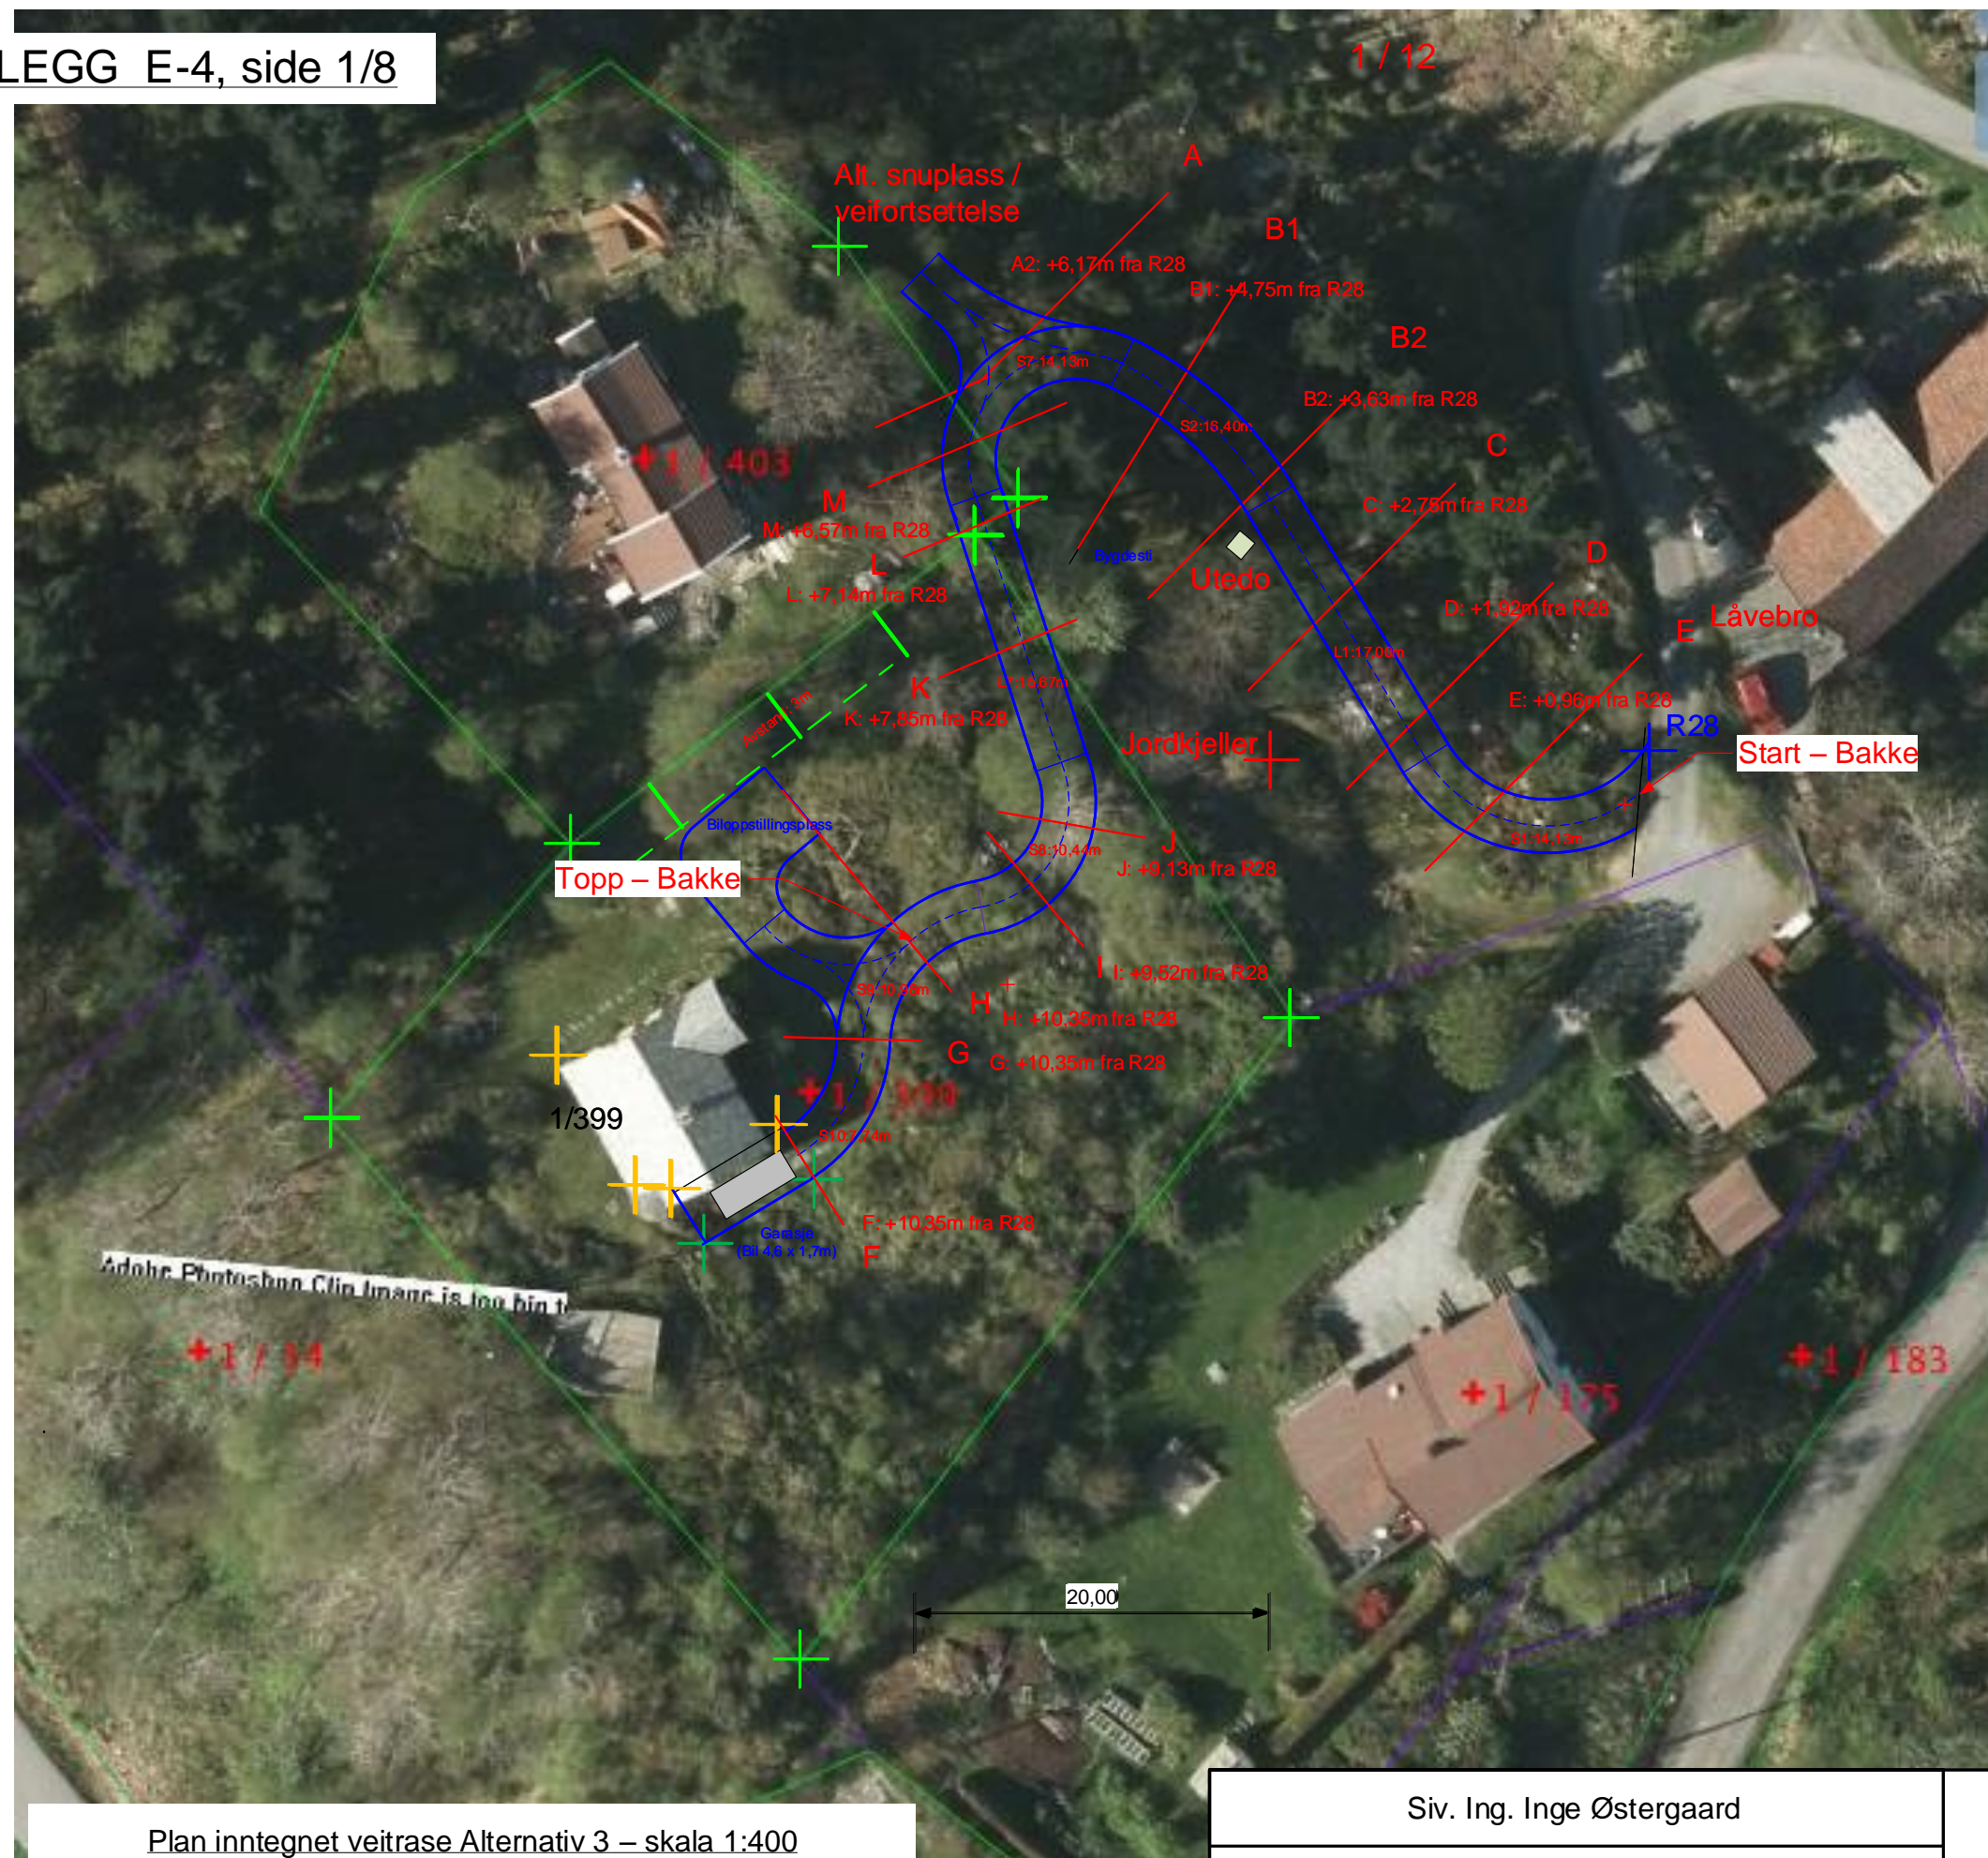
Plan inntegnet veitrase Alternativ 3 – skala 1:400

Beskrivelse: Veitrase tegnet inn på foto bakgrunn.

Beliggenhetstoleranse:
Hytte GBNR 1/399 er noe unøyaktig tegnet inn i kart-underlag, hvilket medfører noe overlapp mellom planlagt garasje og hytte på foto.

Tomtegrenser påtegnet Kartverkets flyfoto er brukt som referanser for inntegning av foreslått veitrase.
