Områderegulering, Flatøy

Miljøgeologiske grunnundersøkelser ved
skytebane og gammelt verksted. Datarapport.

DOKUMENTKODE: 10201966-RIGm-RAP-001

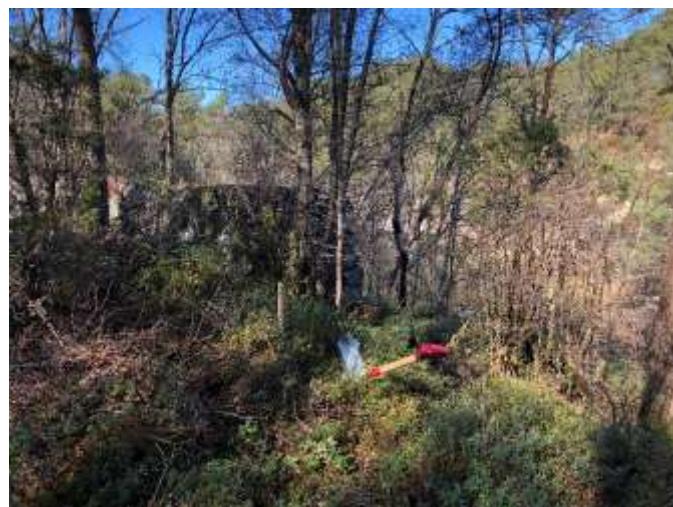
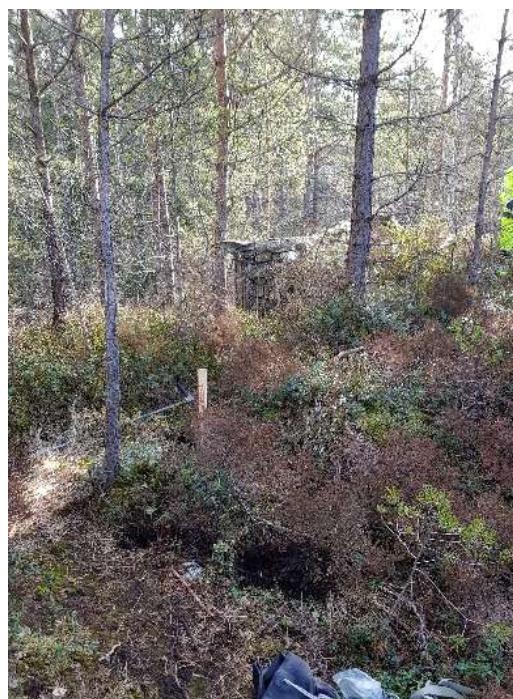
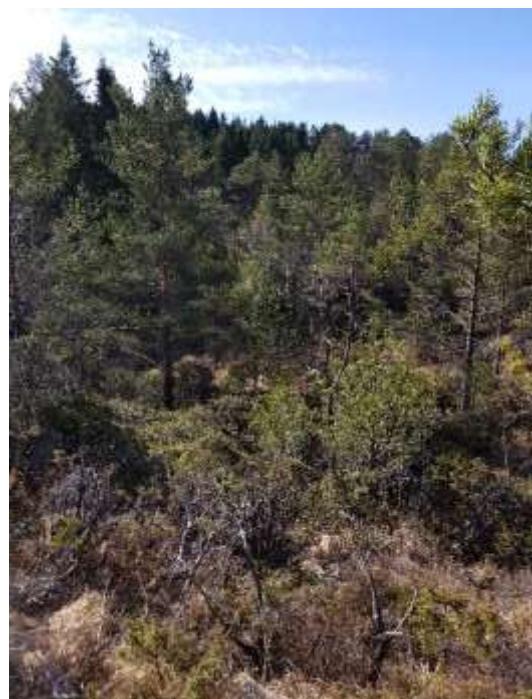
Figur 2-2: Det øverste bildet viser området rundt og foran 300 m –blink. Bildet er tatt mot nord-øst. Det nederste bildet til venstre viser det som står igjen av 100 m – blinken og er tatt mot sør-øst. Bildet nederst til høgre er tatt fra åsen øst for Skitnedalen, og bildet er tatt mot sør-vest i retning 100 m – blinken. Foto: Multiconsult

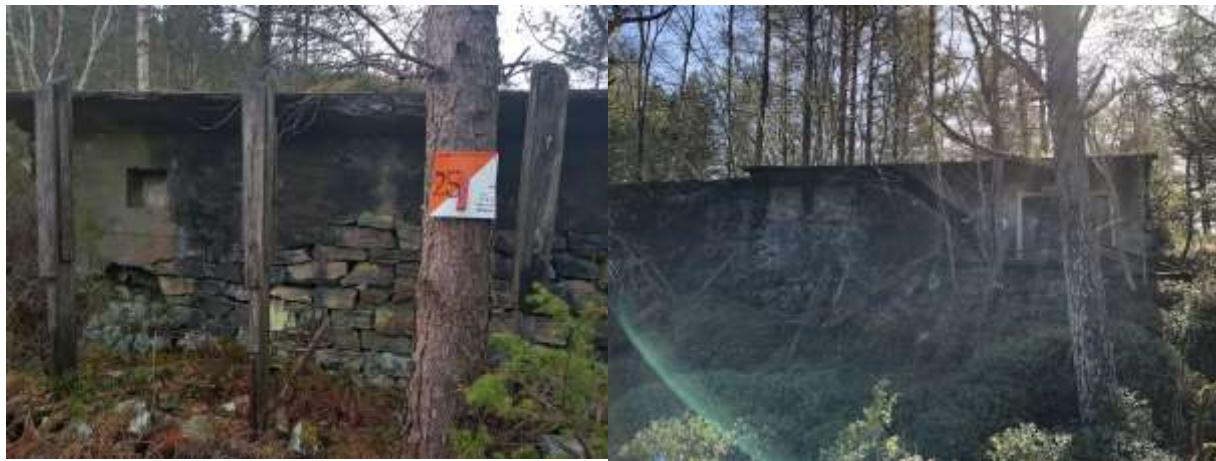
Figur 2-3: Bildet til venstre viser 100 m - blinken, mens bildet til høyre viser 300 m - blinken.

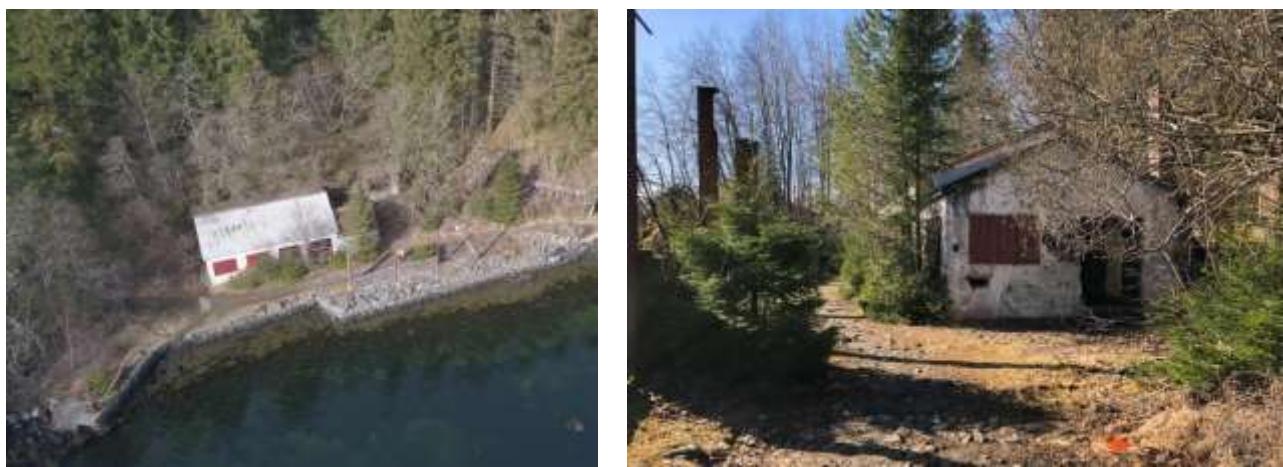
Figur 2-4: Foto til venstre er tatt med drone, og viser kaiområdet foran gjenvørende bygning. Foto til høyre viser gjenværende bygning, med gjenværende betongmur med stålkonstruksjoner rundt bygningen. Foto: Multiconsult

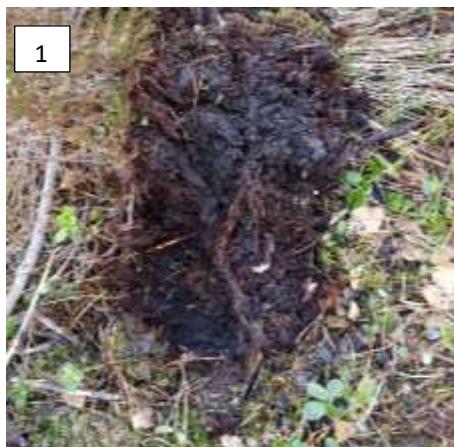
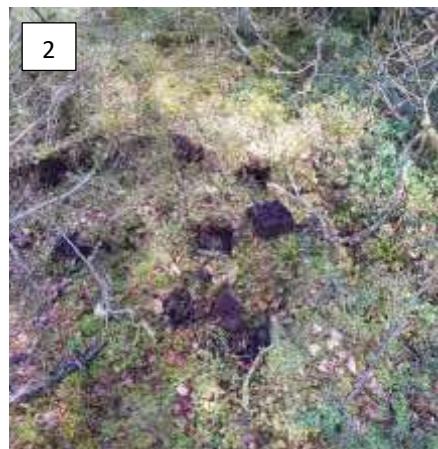
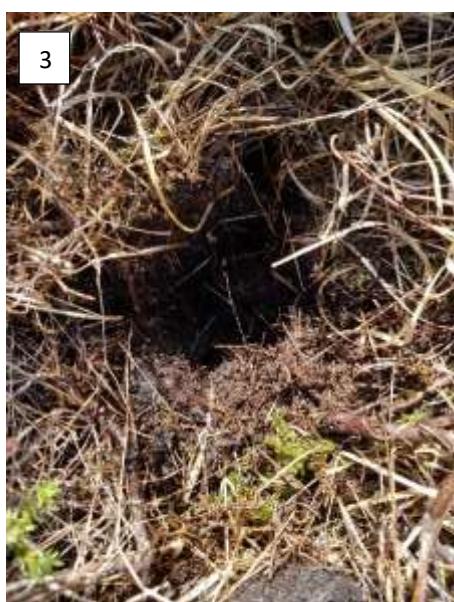
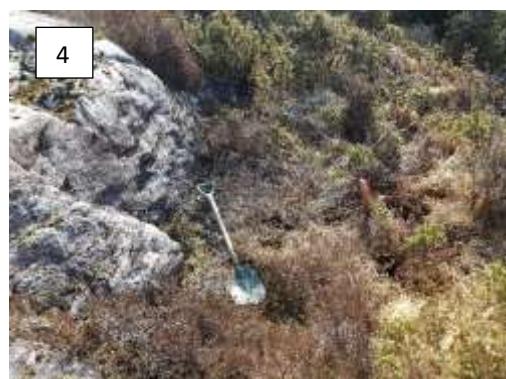
Løsmassene ved 100 m – blinken bestod av til dels fuktig torvjord med innhold av røtter (Figur 4-2). Det ble forsøkt gravd til dybde 0,5 m for dypereliggende prøver, men det var stans mot fjell ved dybde 0,3 m i forkant av blinken. Bak 100 m – blinken i Skitnedalen (nord – østlig retning) bestod løsmassene av torvmose med røtter, og var til dels fuktige. Prøvepunktene ble plassert med noe avstand fra bekken som renner gjennom Skitnedalen (Figur 4-2). På åsen nord – øst for Skitnedalen, er det tynt dekke av løsmasser overliggende berg. Enkelte av prøvepunktene ble plassert på en fjellhylle, og løsmassene her var svært fuktige og bestod av torvjord med mose og røtter, se bildet nr. 4 i Figur 4-2.

Figur 4-2: Bildet nr. 1 viser typiske løsmasser rundt 100 m – blink. Bildet nr. 2 viser løsmasser ved punkt 1-8 nord-øst for blinken i Skitnedalen. Bildet nr. 3 viser typiske løsmasser på åsen lengst nord – øst for 100 m – blink, og bildet nr. 4 viser prøvepunkt 1-7 på fjellhyllen lengst nord – øst.

Det er påvist konsentrasjoner av bly over normverdi i samtlige prøvepunkt i området ved 100 m – blinken, både ved målarrangementet og i innslagsområdet. I B1-2 midt foran målarrangementet er det påvist bly i tilstandsklasse 4 i løsmasser ved dybde 0,1-0,2 m, mens det i underliggende løsmasser i samme prøvepunkt er påvist tilstandsklasse 2. Det er også påvist bly i tilstandsklasse 4 i B1-3 (0,1-0,2 m), mens det i B1-1 (0,1-0,2 m) er påvist bly i tilstandsklasse 3. I prøvepunktene like bak blinken (1-1 og 1-2) er det påvist bly i tilstandsklasse 2. Videre nord-øst i innslagsområdet øker

forurensningsgraden, og de høyeste konsentrasjonene av bly (tilstandsklasse 4 og 5) er påvist i løsmassene på åsen nord-øst for Skitnedalen (prøvene 1-3 til 1-7). I 1-6 og 1-7 er det også påvist konsentrasjoner av kobber i henholdsvis tilstandsklasse 2 og 3. I 1-8 i dalsøkket som ligger omtrent 7 m lavere i terrenget enn 100 m – blinken, er det påvist tilstandsklasse 3 for bly.

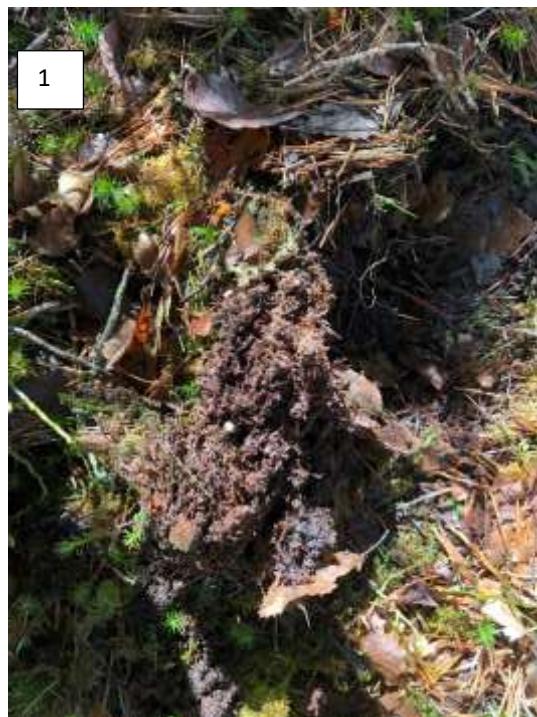
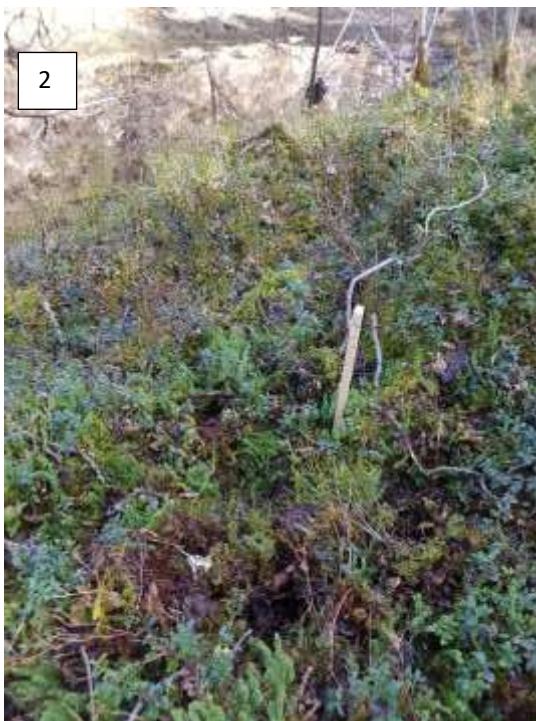
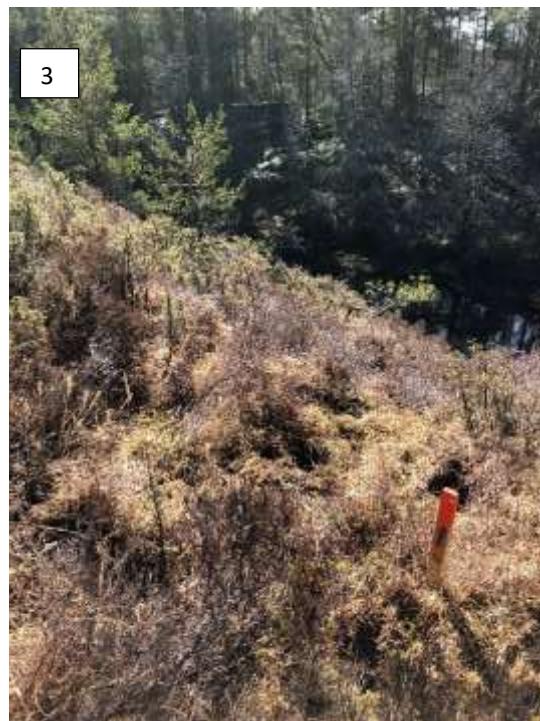
Ved 300 m – blinken bestod løsmassene av lett fuktig torvjord og torvmose. Også her ble det forsøkt gravd ned til dybde 0,5 m under terreng i forkant av blinken, men det var stans ved dybde 0,3 m mot fjell. Det var vanninnsig ved dybde 0,3 m under terreng i den dypeste prøven i forkant av blinken. Ved prøvepunktene bak 300 m – blinken (mellan blinken og sjøen) var det løsmasser av torvmose og torvjord, hvor det var noe tele i enkelte av punktene. Se bilder i Figur 4-3. Løsmassene i prøvepunktene nord for bukten bestod av skogsjord og torvjord/torvmose som var til dels svært fuktig (Figur 4-3).

Figur 4-3: Bildet nr. 1 viser typiske løsmasser i forkant av 300 m – blinken, torvjord/torvmose med røtter. Bildet nr. 2 viser området bak blinken ved prøvepunkt 3-4, og viser torvmose i skråningen ned mot bukten. Bildet nr. 3 er tatt nord for bukten, ved punkt 3-6, og viser løsmasser av torvmose som var til dels svært fuktig.

Ved 300 m – blinken er det påvist høyest forurensning av bly (tilsvarende tilstandsklasse 4) foran målarrangementet i B3-2 ved dybde 0,2-0,3 m. I samme prøvepunkt ved dybde 0,1-0,2 m tilsvarer konsentrasjonen av bly tilstandsklasse 1. I de øvrige prøvepunktene foran blinken er det påvist bly tilsvarende tilstandsklasse 2 og 3. I prøvepunktene i innslagsområdet til 300 m – blinken er det kun påvist konsentrasjon av bly over normverdi i de to prøvepunktene 3-2 og 3-6, tilsvarende henholdsvis tilstandsklasse 2 og 3. I de øvrige prøvepunktene er blykonsentrasjonen lavere enn normverdi. Det er ikke påvist konsentrasjoner av kobber og sink over normverdi i noen av prøvene fra dette området.

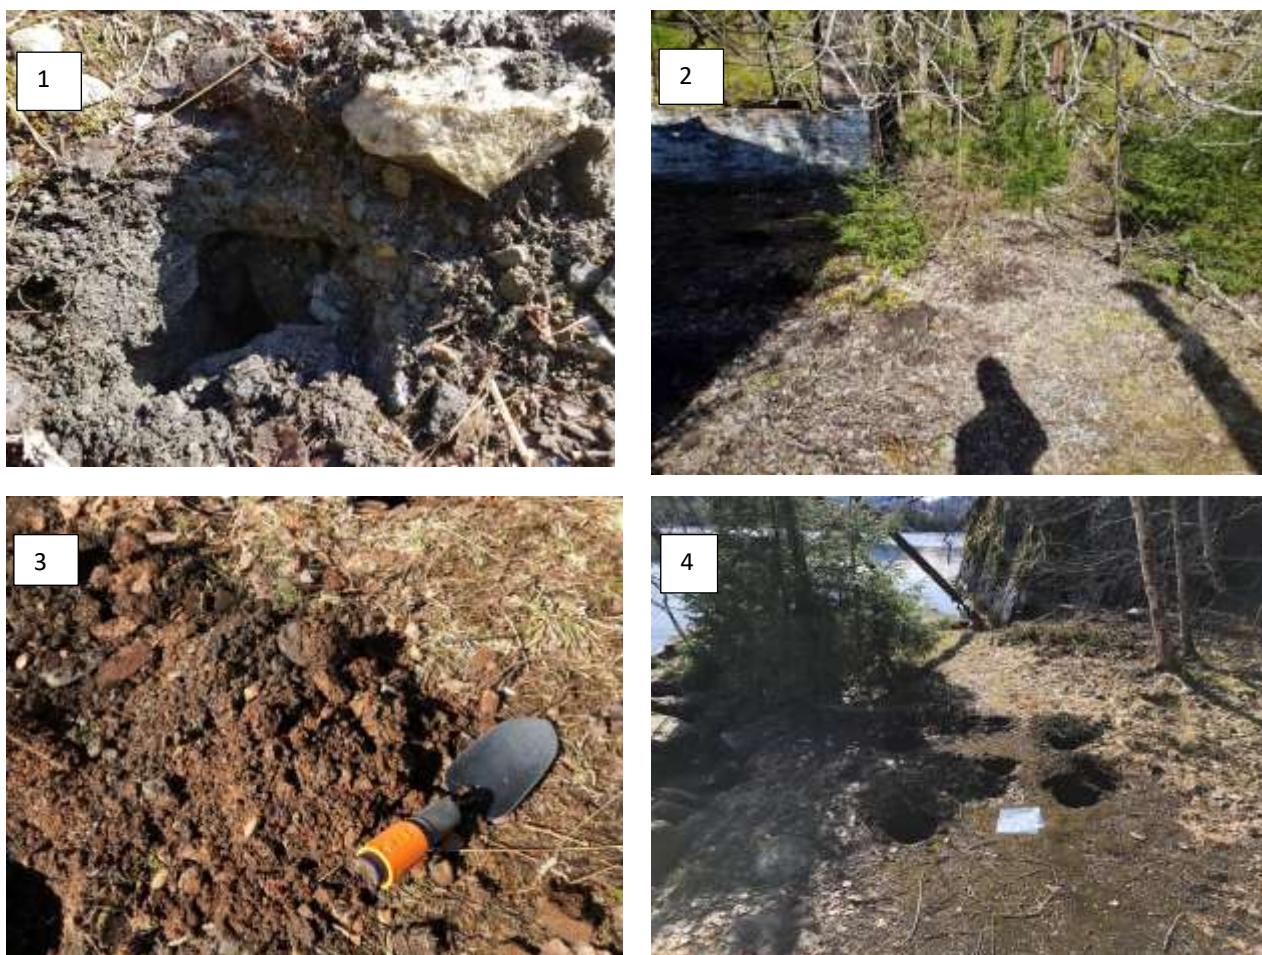
På områdene nord, sør og vest for det tidligere verkstedsbygget bestod løsmassene i stor grad av sand, grus og stein med varierende innhold av organisk materiale. Rett bak verkstedet i øst bestod løsmassene av torvjord og torvmose. I PG5 og PG6 sør for bygget like ved kaien var massene rustfarget. Nord for bygget ble det observert et dekke av betong ved dybde 0,1 m under terreng. Løsmassene rundt betonggulvet ved PG2 inneholdt skrot som biter av teglstein, keramikk, glass, samt plastledninger.

Figur 4-4: Bildet nr. 1 viser PG1 med innhold av stein og sand, og med et topssjikt av organisk materiale. Bildet nr. 2 viser PG2, prøvepunktet rett nord for verkstedet hvor det var påtreff av en betongplate. Bildet nr. 3 viser de rødbrune løsmassene som ble påtruffet i stikkprøvene i PG5. Bildet nr. 4 viser stikkprøvene tatt ved PG6.

De høyeste konsentrasjonene er påvist i PG3, PG5 og PG6 som er lokalisert sør og vest for det gamle verkstedsbygget. Konsentrasjoner tilsvarende tilstandsklasse 5 er påvist for kvikksølv i PG3, for bly og kobber i PG5, samt for bly i PG6. I PG3 er det også påvist kobber i tilstandsklasse 3. I PG5 er det i tillegg påvist nikkel og sink tilsvarende klasse 4, samt arsen i tilstandsklasse 3, mens det i PG6 er påvist kobber og sink i tilstandsklasse 4. Konsentrasjoner av de øvrige uorganiske stoffene i PG3, PG5 og PG6 tilsvarer tilstandsklasse 1 eller 2. I PG4 øst for bygget er det påvist sink i tilstandsklasse 3, samt bly og kadmium i tilstandsklasse 2.

For de organiske stoffene, er det i PG3 og PG5 påvist PAH-forbindelsen benzo(a)pyren og ΣPAH_{16} i tilstandsklasse 3, samt ΣPCB_7 i tilstandsklasse 2. I PG5 ble det også analysert og påvist konsentrasjoner for totale hydrokarboner tilsvarende tilstandsklasse 3. I PG4 og PG6 er det påvist konsentrasjoner av ΣPAH_{16} og benzo(a)pyren i tilstandsklasse 2, samt ΣPCB_7 i tilstandsklasse 2 i PG6.

I PG1 lengst nord på området, er det ikke påvist konsentrasjoner av organiske miljøgifter over normverdi, men det er påvist konsentrasjon av bly tilsvarende tilstandsklasse 4, krom tilsvarende tilstandsklasse 3, samt kobber, nikkel og sink tilsvarende tilstandsklasse 2.

I PG2 er det ikke påvist konsentrasjoner av uorganiske stoffer over normverdi, men den organiske forbindelsen ΣPCB_7 er påvist i tilstandsklasse 2.

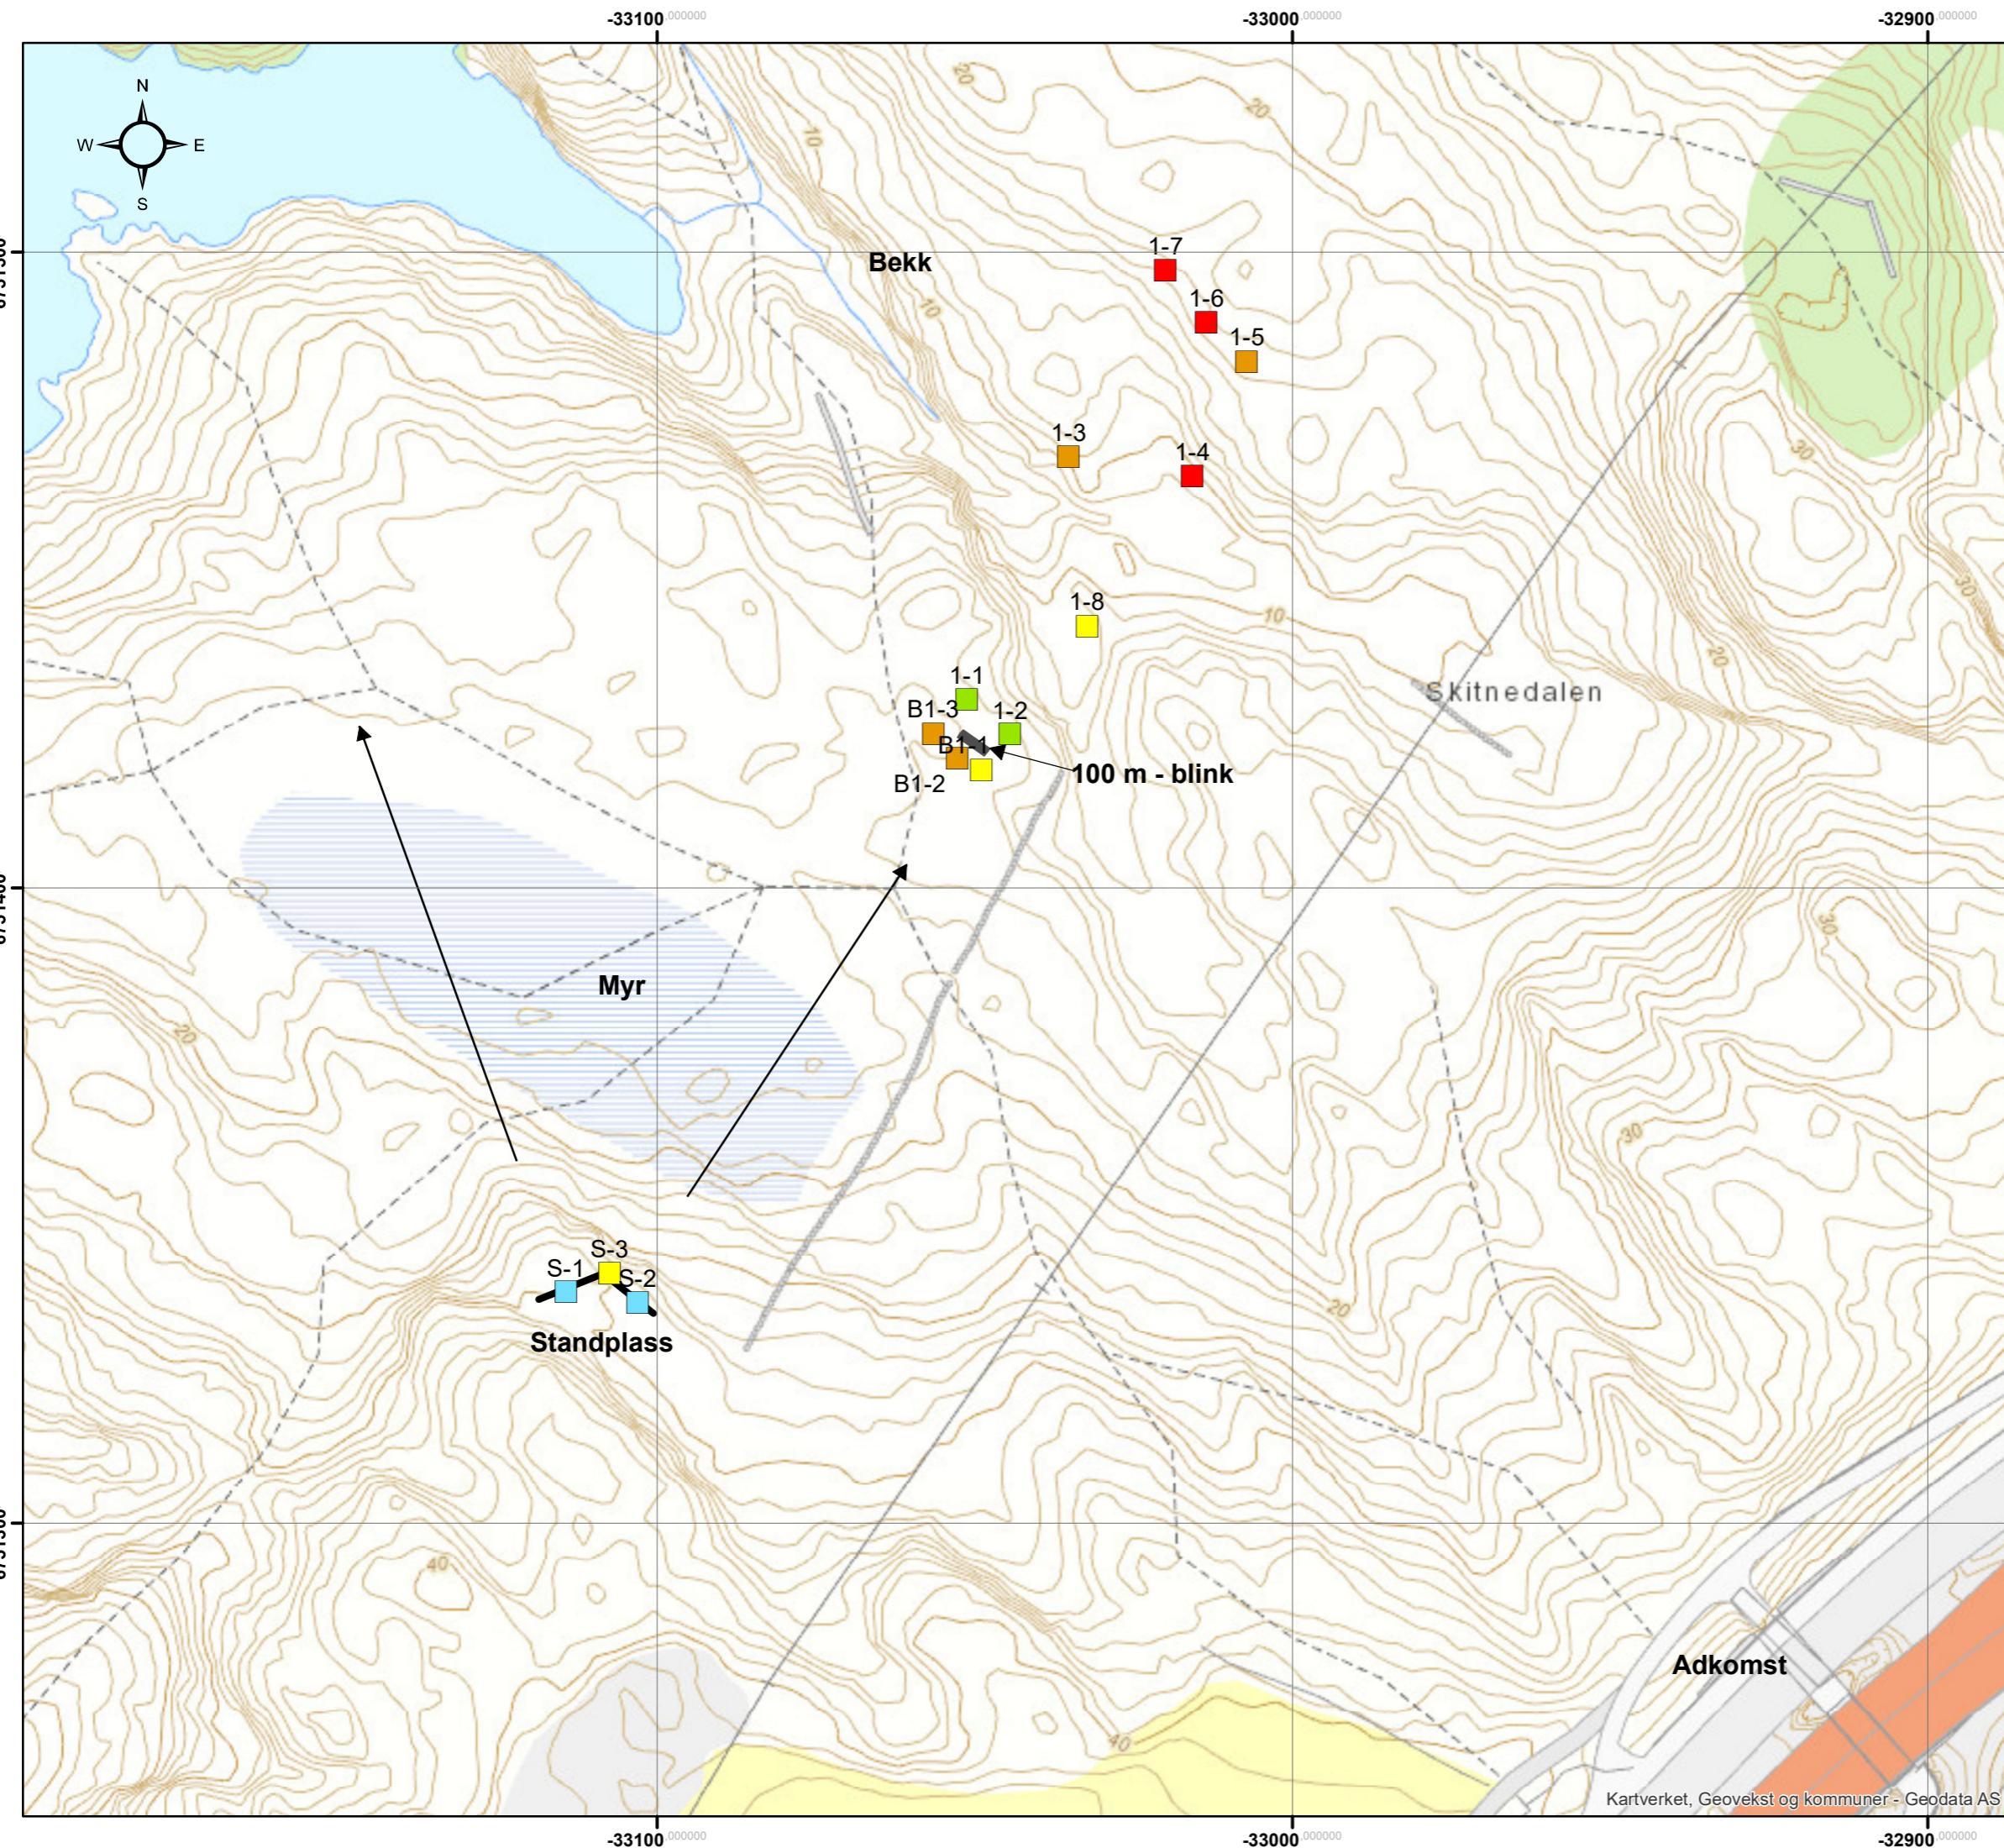
Fag	Format
RIGm	A3
Dato	2018.06.01
Format/Målestokk:	1:1 000
Multiconsult	Status Oppdragsnr. Tegningsnr. Rev.
www.multiconsult.no	SMV AKS RIGm-TEG-001 00

Plassering av prøvepunktene (der høyest påviste forurensningsgrad er markert) er vist på tegning 10201966-RIGm-TEG-001, -002 og -003. I rapporten er det ikke tatt med beskrivelser av massene i hvert enkelt prøvepunkt, men kun gitt en overordnet beskrivelse av massene i de ulike delområdene på skytefeltet og ved verkstedet. For detaljerte beskrivelser av massene i hvert enkelt prøvepunkt, se vedlegg B. Koordinater og terrenghøyder til prøvepunktene er vist i vedlegg C.
