# SITUASJONSKART

Gnr/Bnr: 23/443  
Adresse: Mjærveitvegen 34  
Eigar/sokar: Anne Hilde og Arve Reigstad

## SITUASJONSPLAN

Prosj. bolig for Anne-Hilde – og Arve Reigstad  
 Mjåtveitvegen 34, 5918 FREKHAUG  
 Gnr. 23 , bnr. 443 i Meland kommune  
 Etasjeplan – og Snitt i Mål = 1 : 100  
 Seim, 06. 06. 2019 , Arkitekt Knut Willie Jacobsen

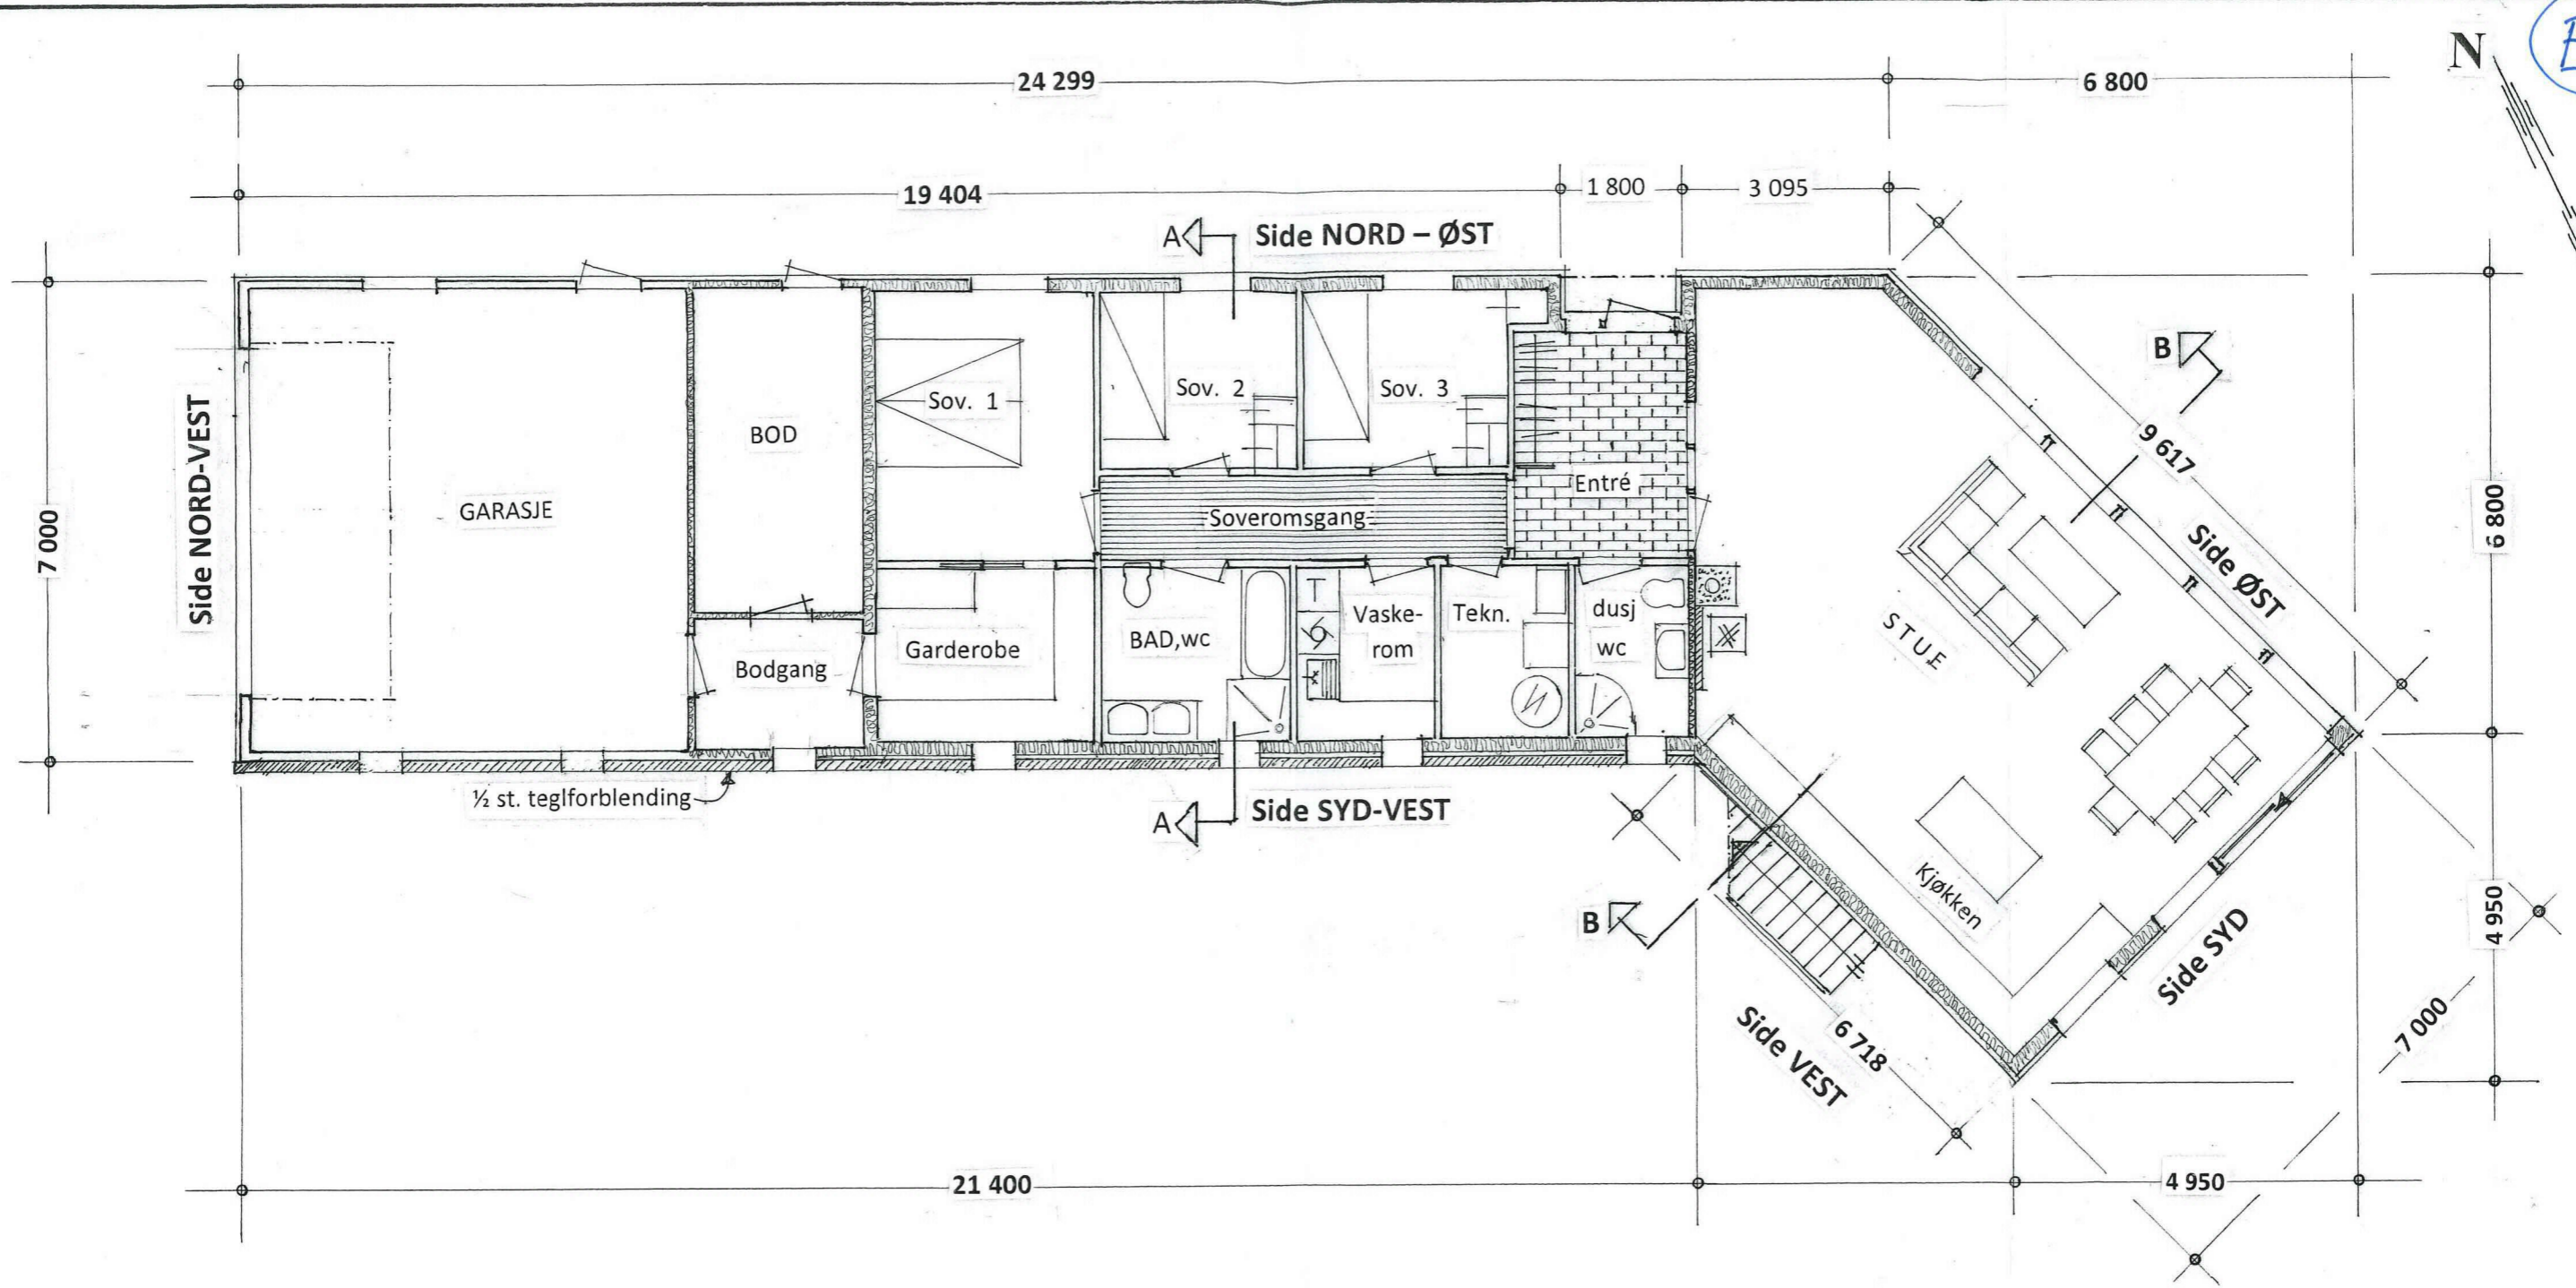
E-1

Tiltak

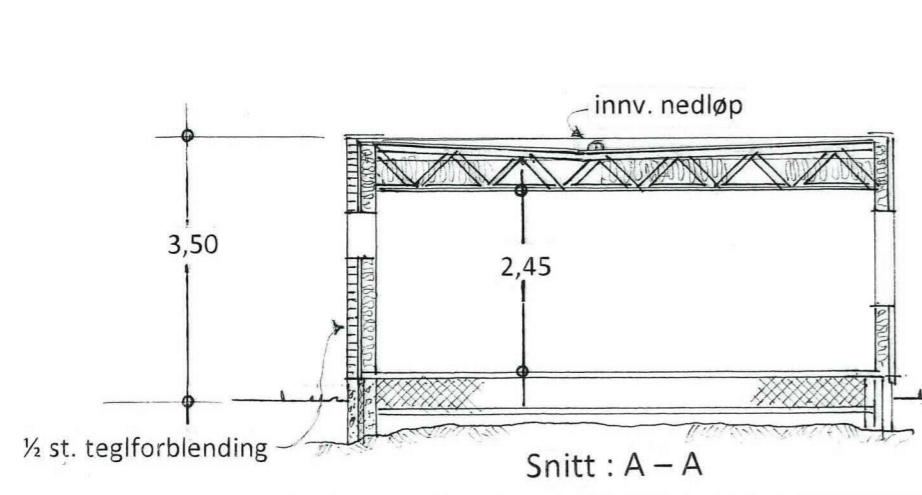
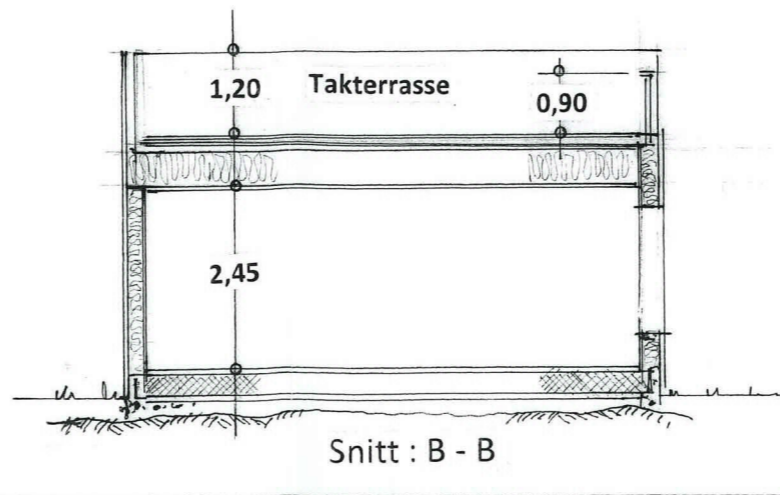
BRUTTO AREAL, BTA = 217 m<sup>2</sup>

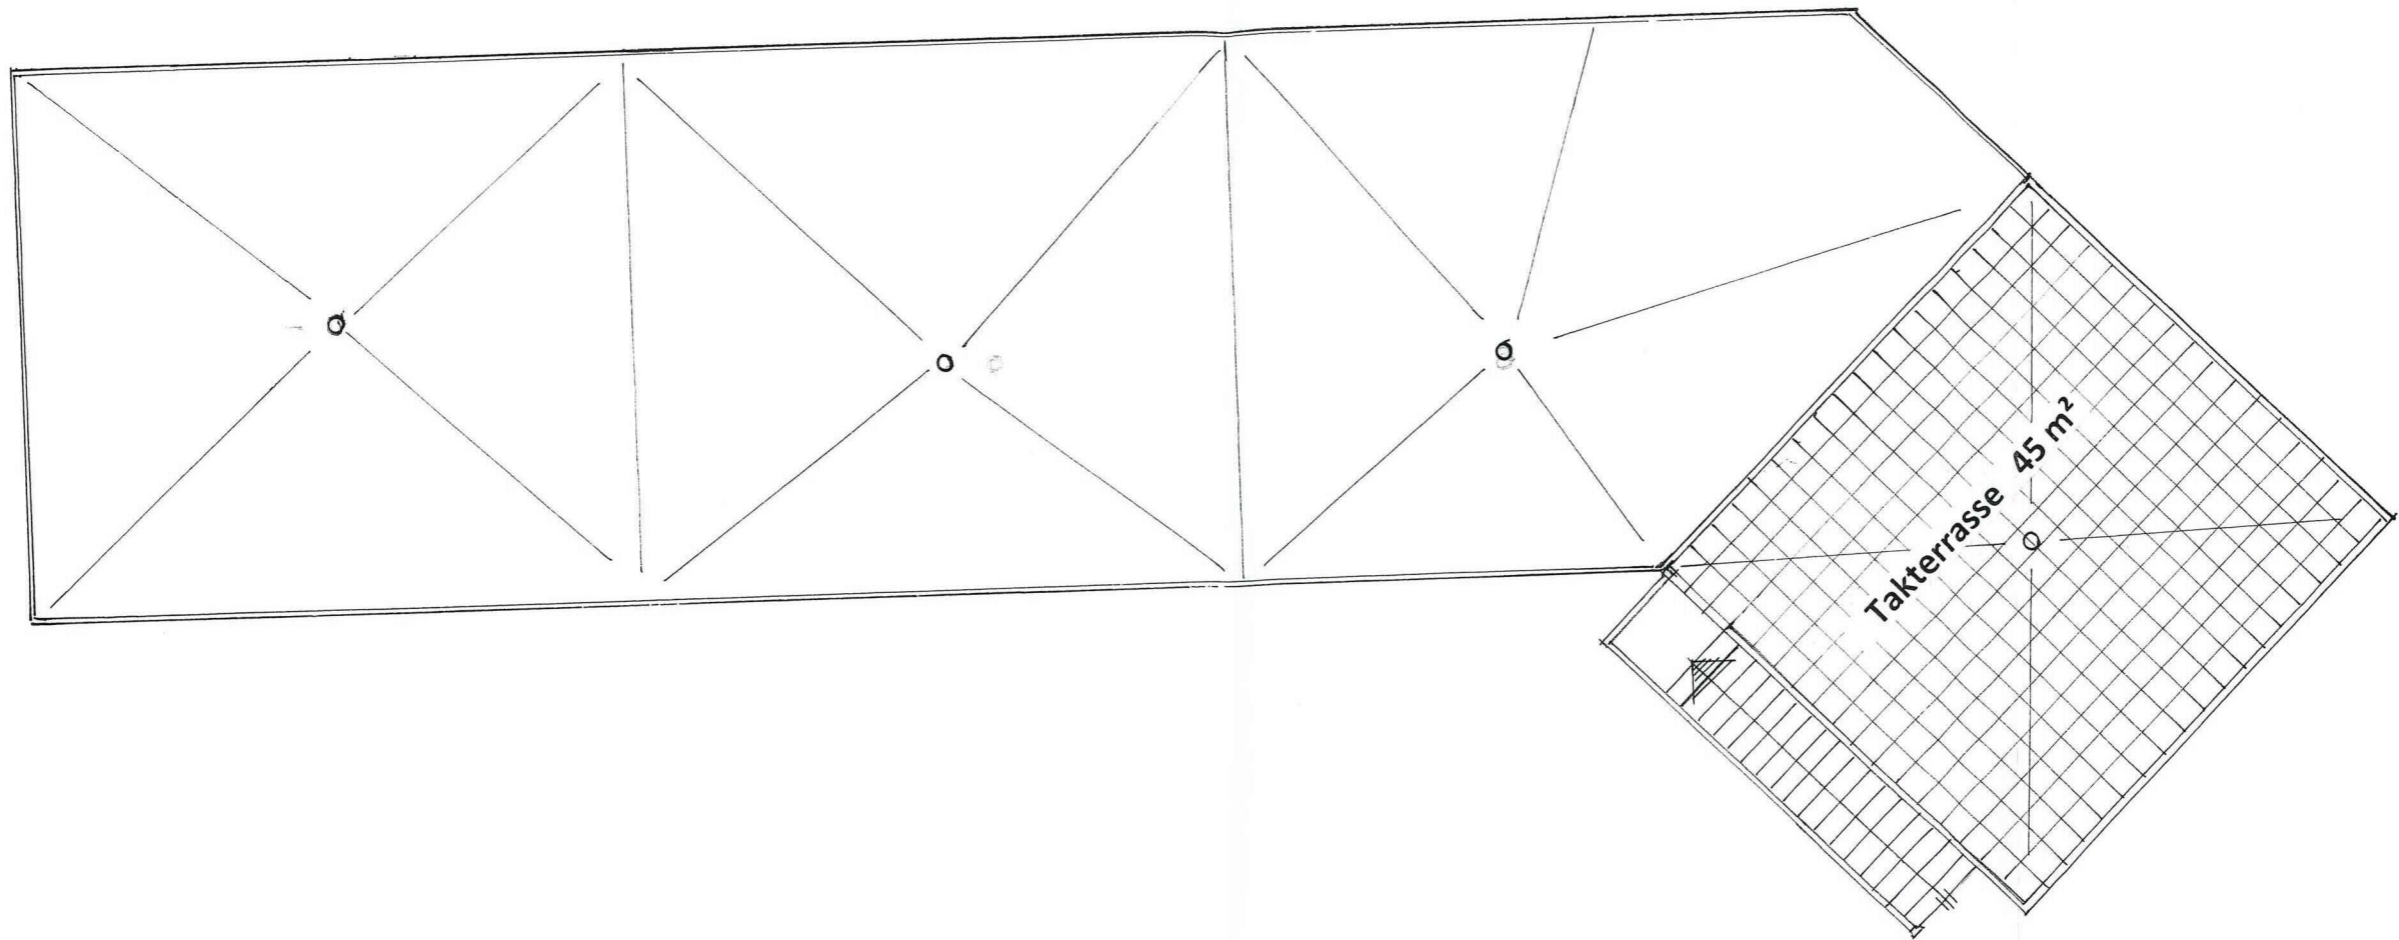
E-3

Prosj, bolig for Anne-Hilde – og Arve Reigstad  
Mjåtveitvegen 34 , 5918 Frekhaug  
Gnr. 23 , Bnr. 443 i Meland kommune  
Takplan i Mål = 1 : 100  
Seim , 06. 06. 2019 , Arkitekt Knut Willie Jacobsen

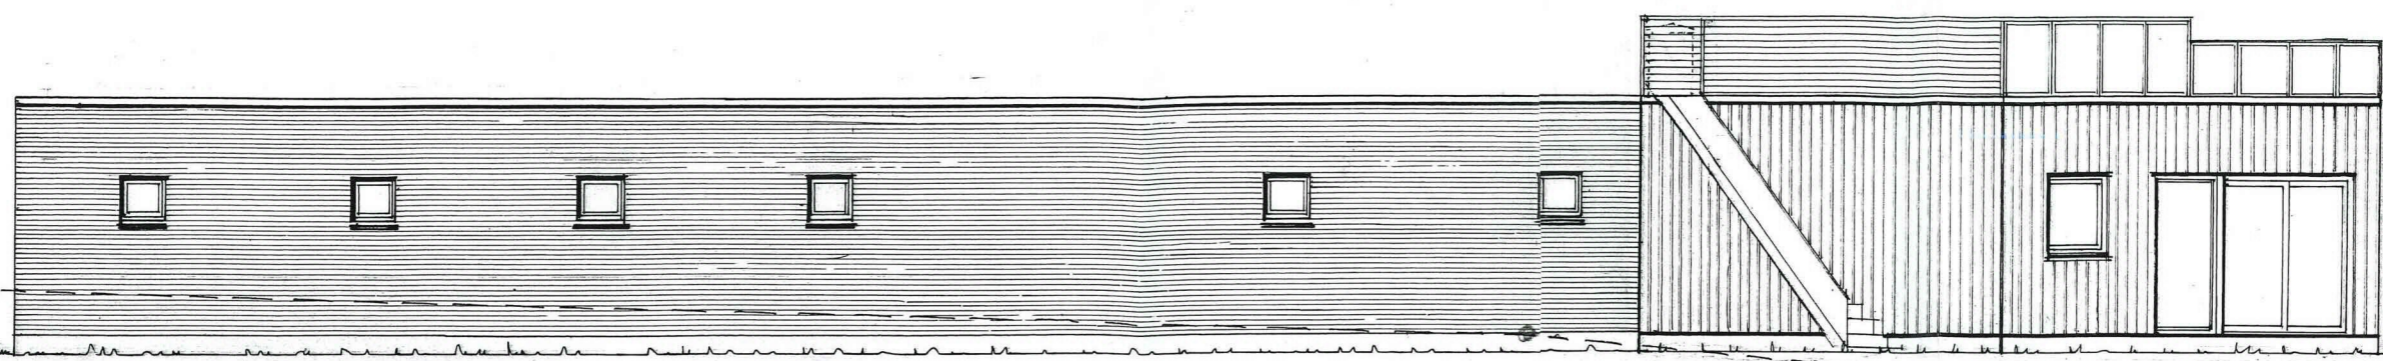
Fasade mot SYD - VEST

Fasade mot VEST

Fasade mot SYD

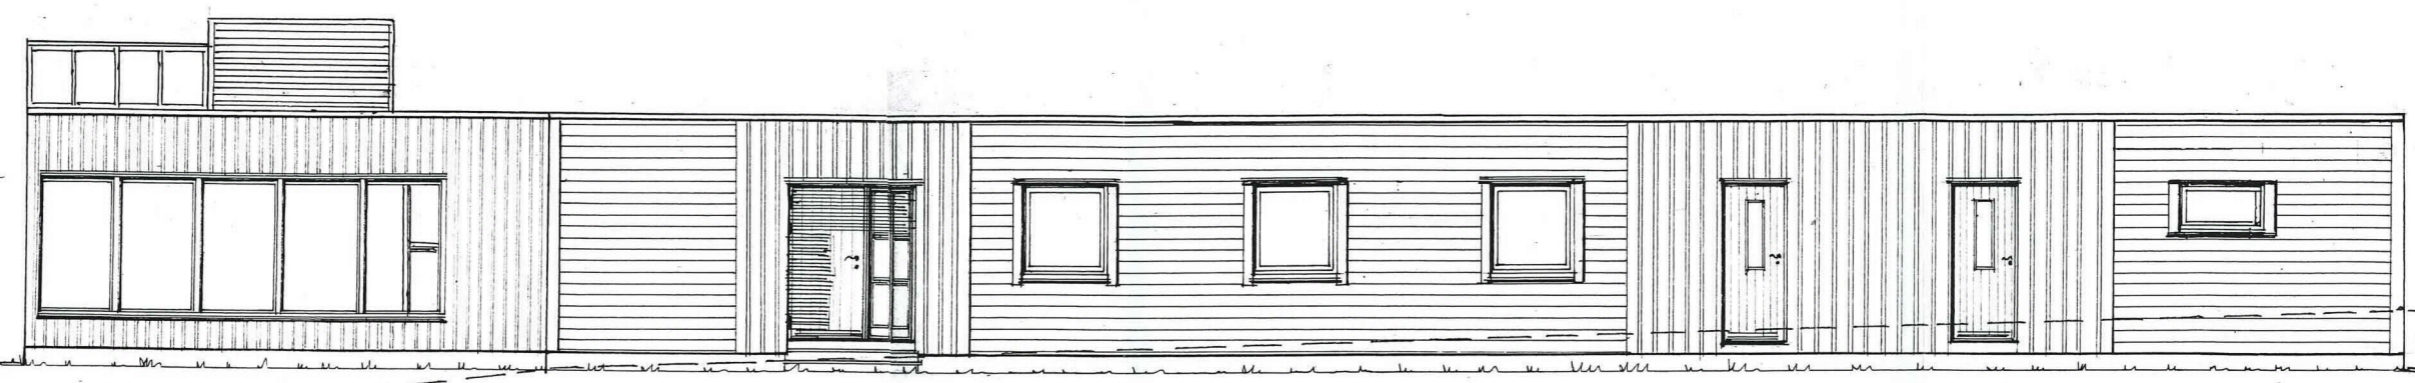
Fasade mot ØST

Fasade mot NORD - ØST

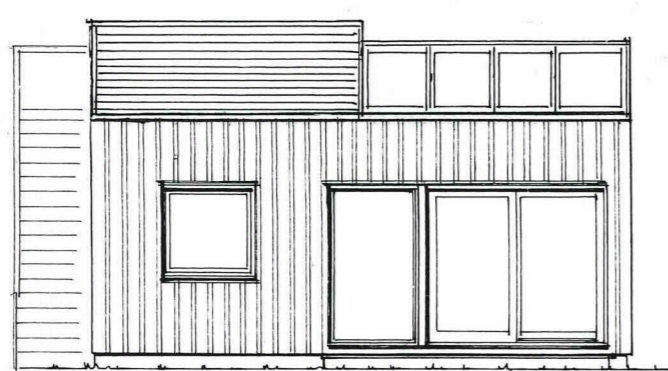
Fasade mot SYD

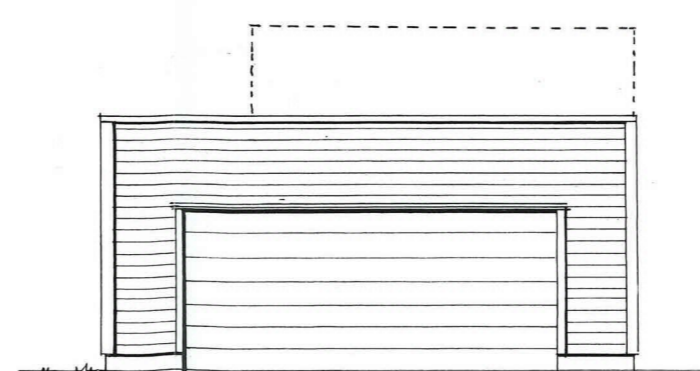
Fasade mot NORD - VEST

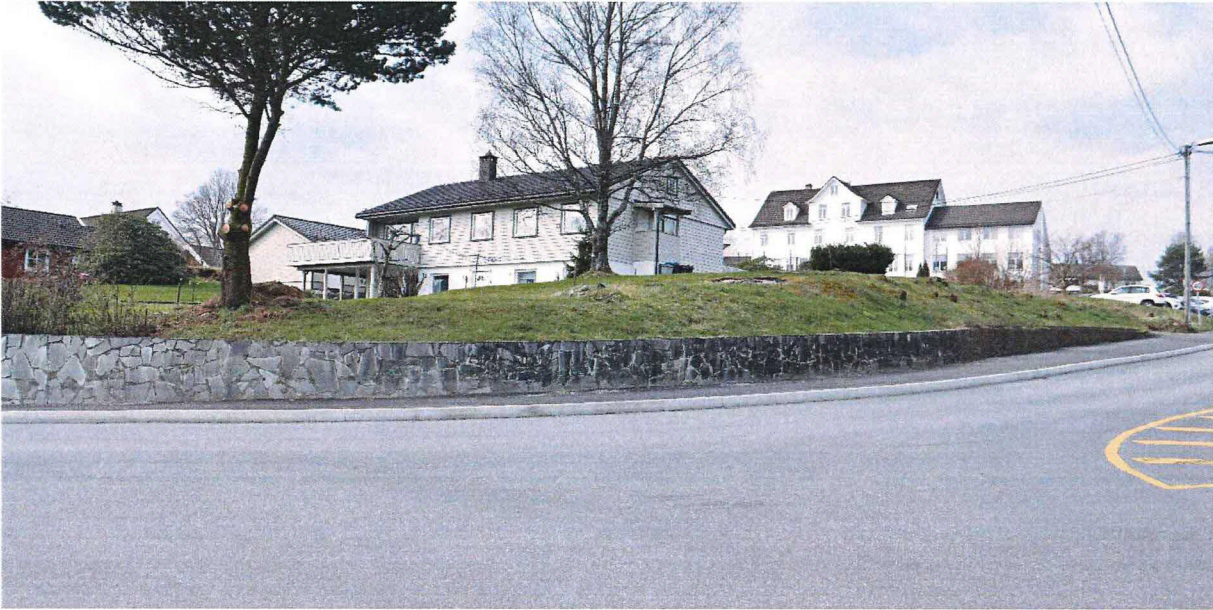
Nåv. situasjon , sett mot SYD . Gulvnivå i overetasjen blir ca. 0,3m. lavere enn det bestående hus.

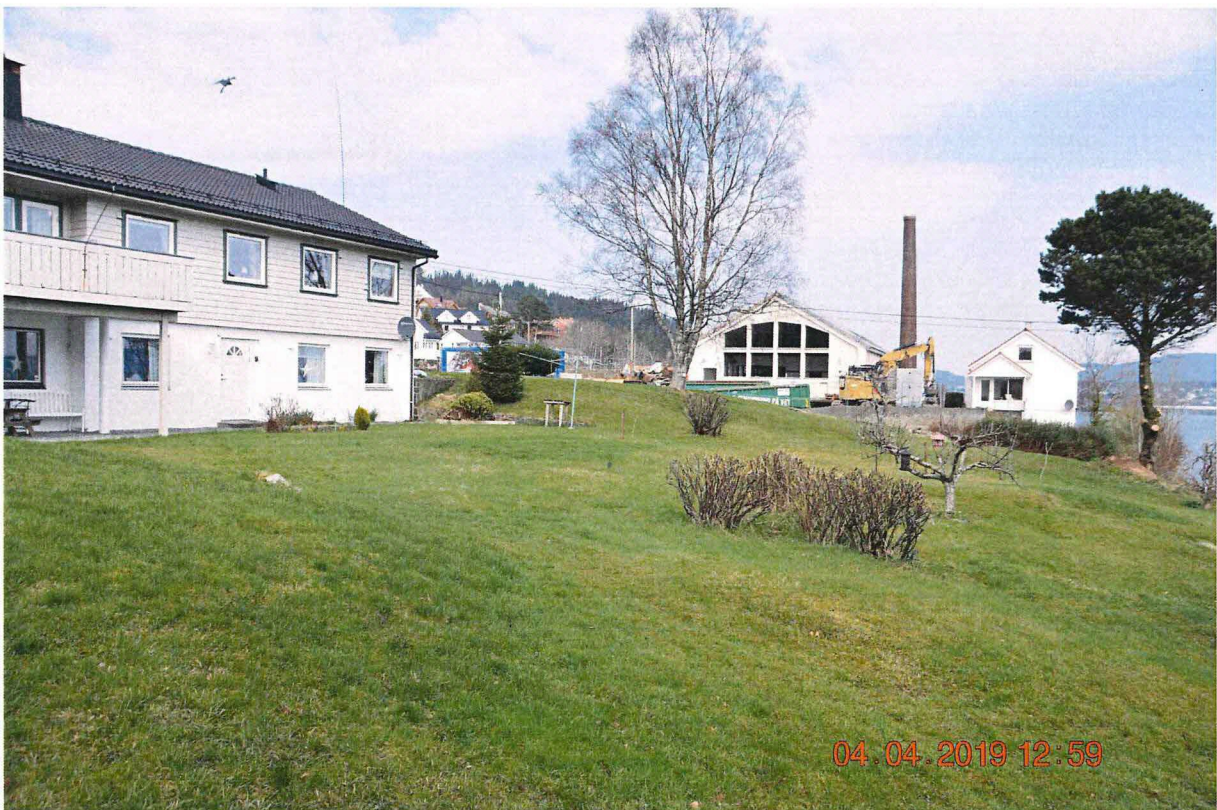
Nåv- situasjon , sett mot VEST

Kjellergulv i det prosj. hus - vil ligge ca. 0,3 lavere enn i det bestående hus.
