Kulturminnerapport  
Loftåsvegen 28, gnr.1, bnr.3  
Osterøy kommune.

*Kulturminnekompetans AS 30. september 2021*

Loftåsvegen 28, slik det fremstår 30. august 2021.

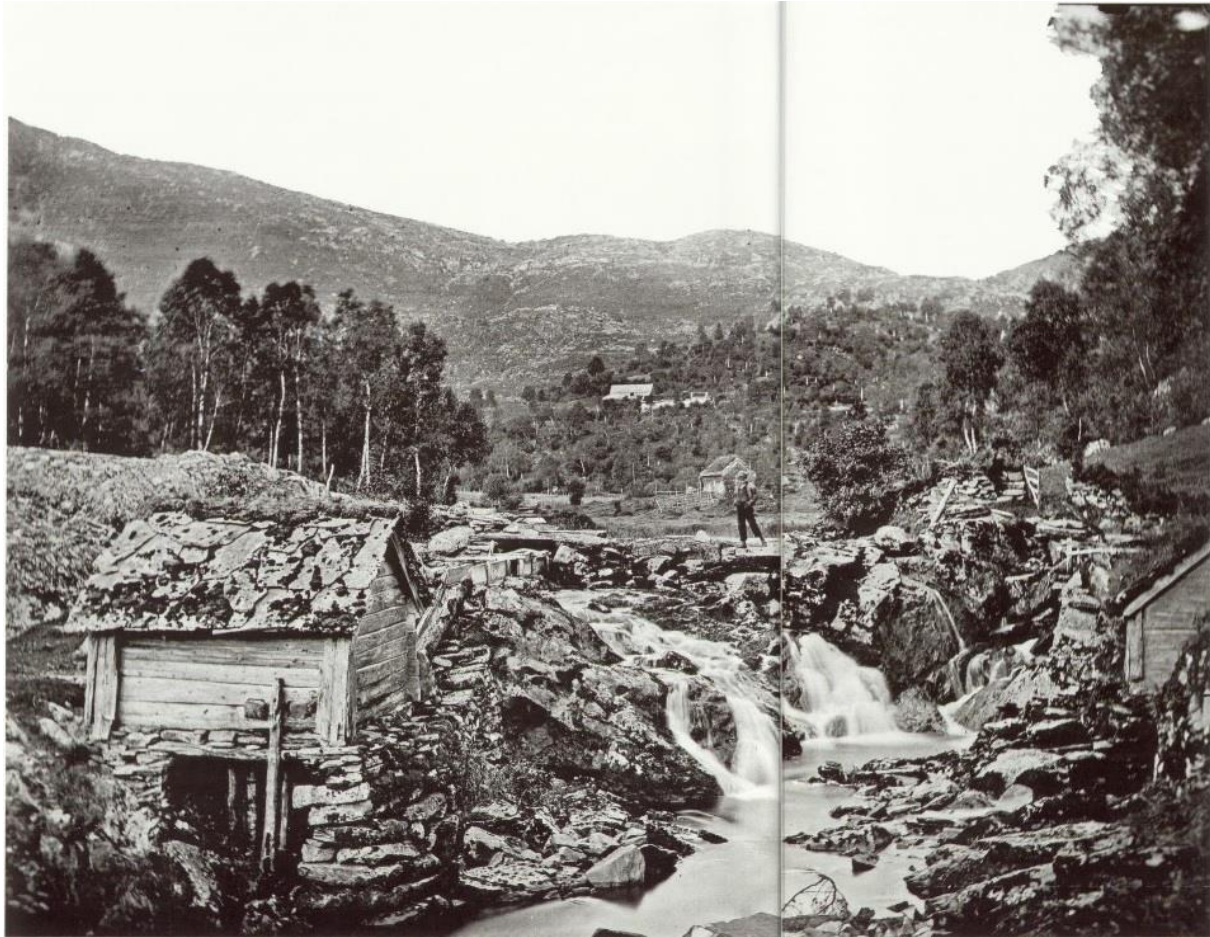
Foto 1: Foto: K. Knudsen. Kvernhus slik de stod på Loftås fram til 1880-årene. (Kleiveland, G. 2007:270-271. Her omtalt som på Valestrand. Sse retting i Kleiveland, G. 2011:592).

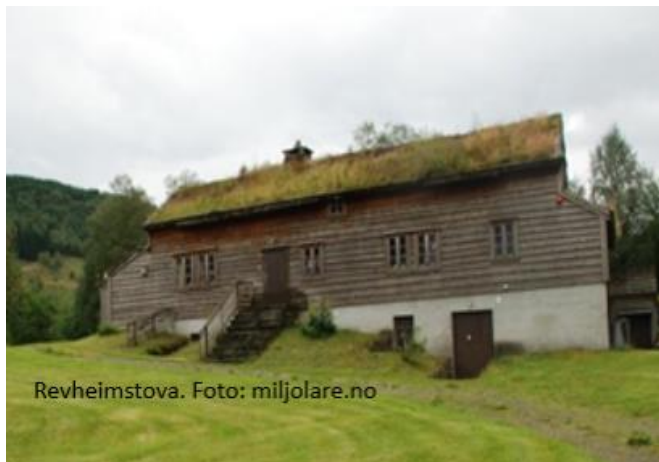
Det er i brevet fra VF pekt på at planskissen av lemmstova i SEFRAK-skjemaet viser et bygg med alderdommelig preg. I vår undersøkelse har vi konsultert Nikolai Rypdal Tallaksen, samlingsutvikler ved Osterøy museum, og etter hans oppfatning samsvarer husets struktur og romsammensetning med Revheimstova, i dag del av den bygningshistoriske delen av Osterøy museum. Innenfor en lokal byggetradisjon representerer

Revheimsstova et typisk hus fra 1600-tallet. I Revheimstova er samme ovale laft brukt, som i rom C i huset på Loftås. Vi har i arbeidet med denne rapporten ikke gjennomført en nærmere sammenligning av stova på Loftås og Revheimstova. Loftåsveien 28 framstår som satt sammen av deler fra ulike perioder. På grunnlag av de to ulike typene laft er det mulig å identifisere noen av byggets deler/faser og gi de en sannsynlig datering. Det ovale laftet som er brukt i nederste halvdel i tre av midtrommets vegger representerer de eldste delene av bygget. Denne typen laft er å finne tilbake til middelalderen (Christie, H. et al., red. 1997:80-108) og er typisk for 1500 og 1600-tallet (Pers. kom. Nikolai Rypdal Tallaksen, samlingsutvikler ved Osterøy museum). Det flate laftet ble tatt i bruk senere og er vanlig å se fra 1700-tallet og fremover. For eldre lafteformer, se:
