# TILSTANDSRAPPORT BOLIG

### Loftåsvegen 28, 5281 VALESTRANDSFOSSEN

Gammelt falleferdig våningshus.

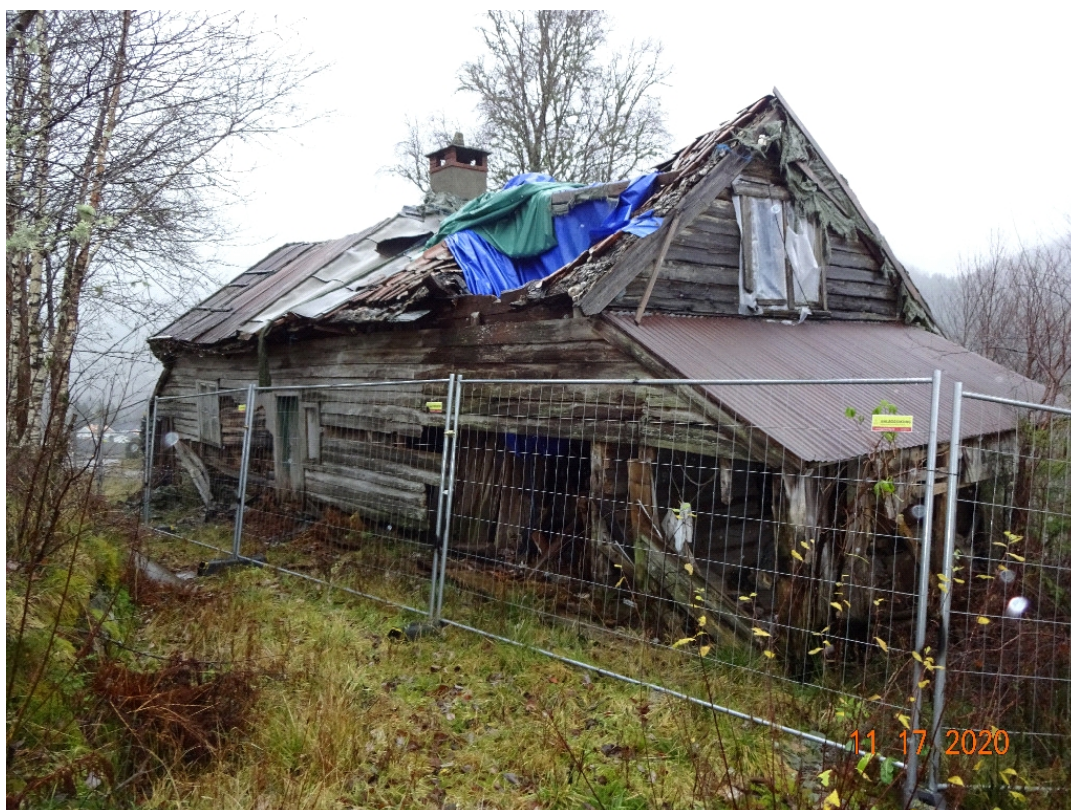
| Beskrivelse: | Bygget står til nedfalls, med råte i alle bærende konstruksjoner. Deler av taket har vært tildekket med presenning som over tid har gitt etter for vær og vind og revnet. Halve taket er rast sammen samt deler av bærende yttervegger. |

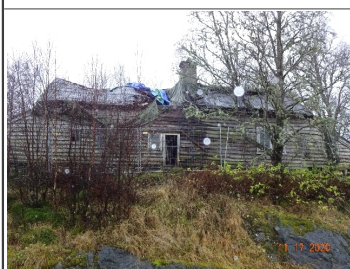
Fasade mot Øst

| Tilstandsvurdering/<br>tilstandsgrad: | Bygget står til nedfalls. |

TG: 3

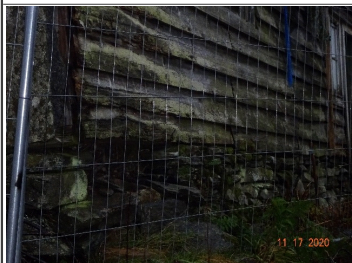
| | Fundamentering |

| Beskrivelse: | Fundament er utført som tørrmuring av gråstein. Det samme gjelder til dels begge endevegger. |
| Tilstandsvurdering/<br>tilstandsgrad: | Bygget står til nedfalls. |
| | TG: 3<br> |

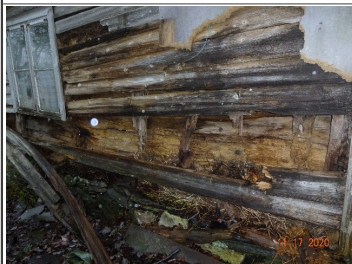
| | Deler av yttervegg |

| Beskrivelse: | Opprinnelig eldre lafteverk / plankevegg med utvendige stolper for avstiving og skarpkant liggende suet kledning. |
| Tilstandsvurdering/<br>tilstandsgrad: | Bygget står til nedfalls. |
| | TG: 3<br> |

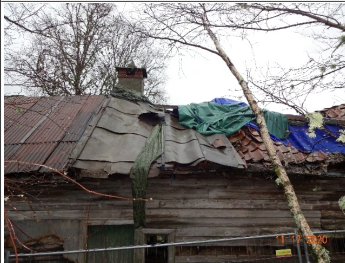
| | Deler av sammenrast tak | |

| Beskrivelse: | Sperrekonstruksjon, antar opprinnelig med suet undertak. Det som er igjen av taktekking viser bølgblikkplater, teglstein og antar eternitplater. | |
| Tilstandsvurdering/<br>tilstandsgrad: | Bygget står til nedfalls. | TG: 3<br> |
