Skredfarevurdering i forbindelse med tomteutskilling for Burkeldsvegen 84, 5281  
Valestrandsfossen, G/Bnr. 141/3, Osterøy kommune

**Oppdragsgiver:**

Rev.	Dato:	Utført av:
1	05.09.2022	<b>Geolog AS, Hellevar den 24, 5936 Manger. Tlf. 4155 0495</b> <b>Reg. 990041431</b> <a href="mailto:ovind@geolog.as">ovind@geolog.as</a> v/Øivind Eikefet, cand real. Geologi
1	12.09.2022	<b>Sidemannskontroll:</b> <b>Russenes Rådgiver Geologi RRG. Reg.994870866.</b> <a href="mailto:russbf@online.no">russbf@online.no</a> v/Bjørn Falck Russenes;

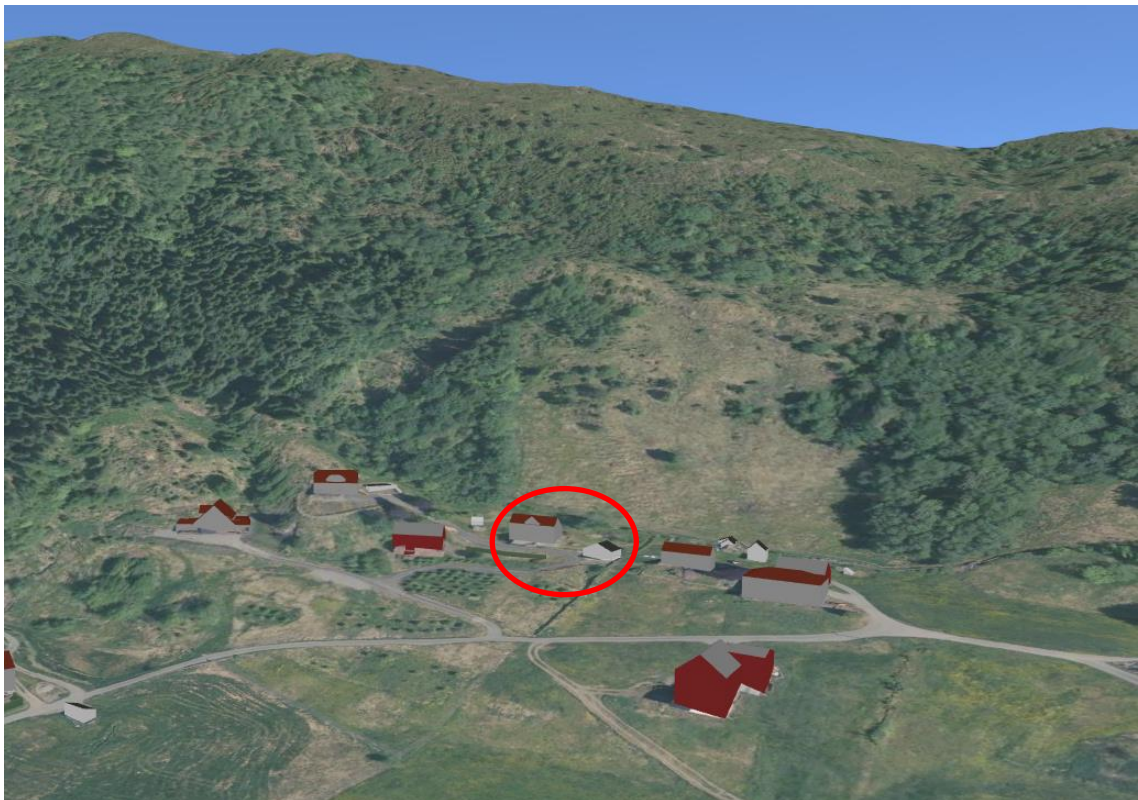
Figur 1-4. 3D kart over området mot nordvest. Den aktuelle tomten er vist med rød ring.

Den aktuelle tomten er lokalisert på en utflating av skråningen mellom sletten i nedkant av Burkeland og den nordvest-sørøst gående ryggen som går opp mot Burkeldsfjellet. Skråningen har mindre rygger/forsenkninger normalt på lengderetningen. Tomten dekker høydeintervallet fra ca. 68 til 76 meter over havet (moh). Opp til ca. 155 moh er hellningen opp mot 30 grader. Fra denne høyden er det et slakere parti med hellning mot sørvest med hellninger på under 20 grader. Dette området er fra 20 til 50 meter i utstrekning normalt på akse mot den aktuelle tomten. Videre opp mot toppen av ryggen er det hellninger opp mot 40 grader.

Området over den aktuelle tomten er tidligere beiteområde, men det har ikke vært i bruk de siste 2 årene og det forventes økt attgroing. Rundt det «åpne» området er det lauvskog med spredte nåletrær og mindre busker (einer). Se ellers fig 1.4,

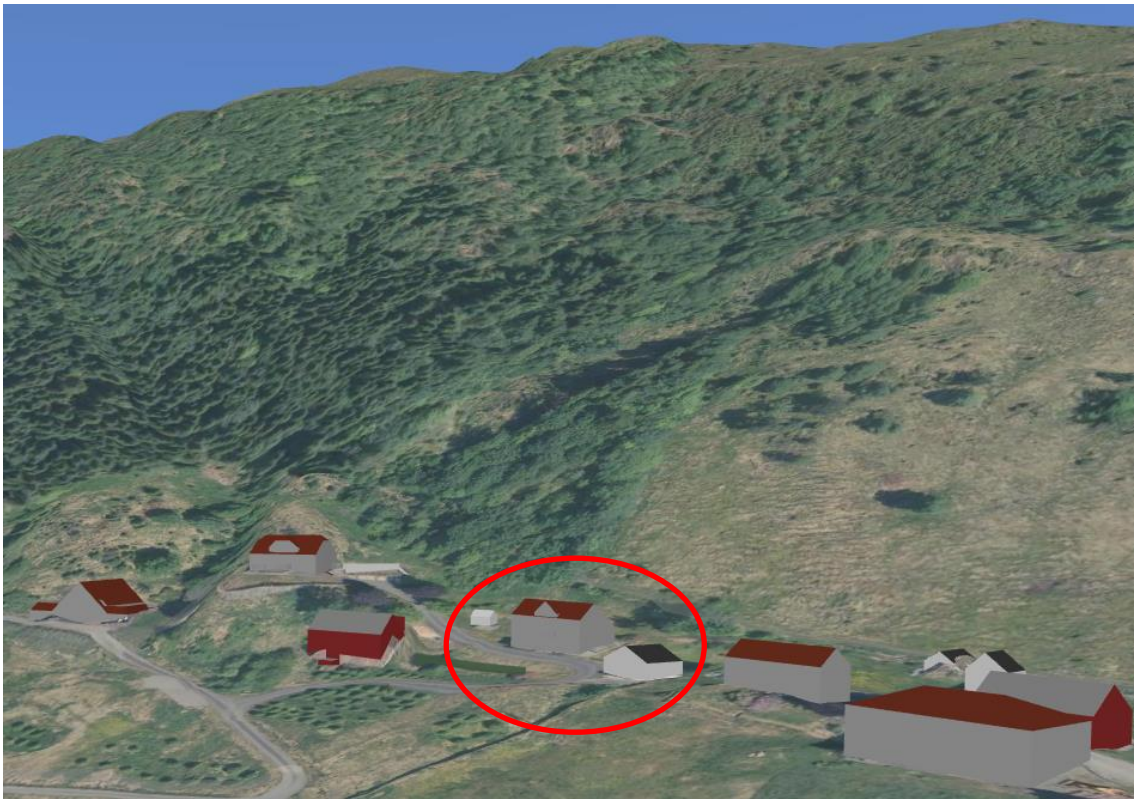
Figur 1-5. Området sett mot nord. Aktuell tomt er vist med rød ellipse.

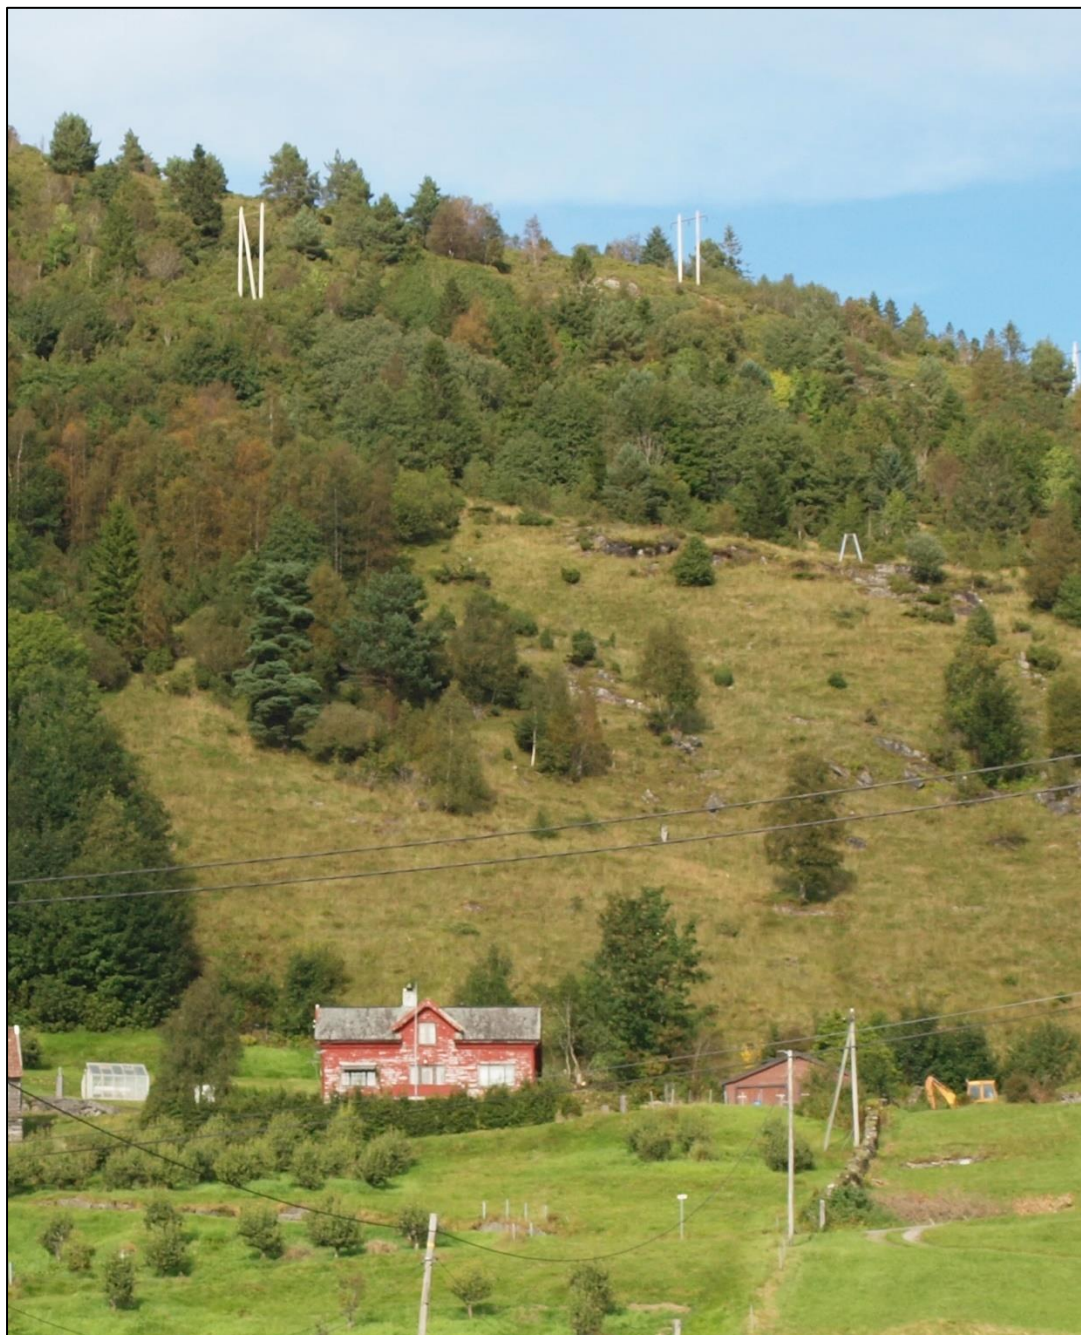
Figur 1-10. Den aktuelle tomten med tidligere beiteområde på oversiden.

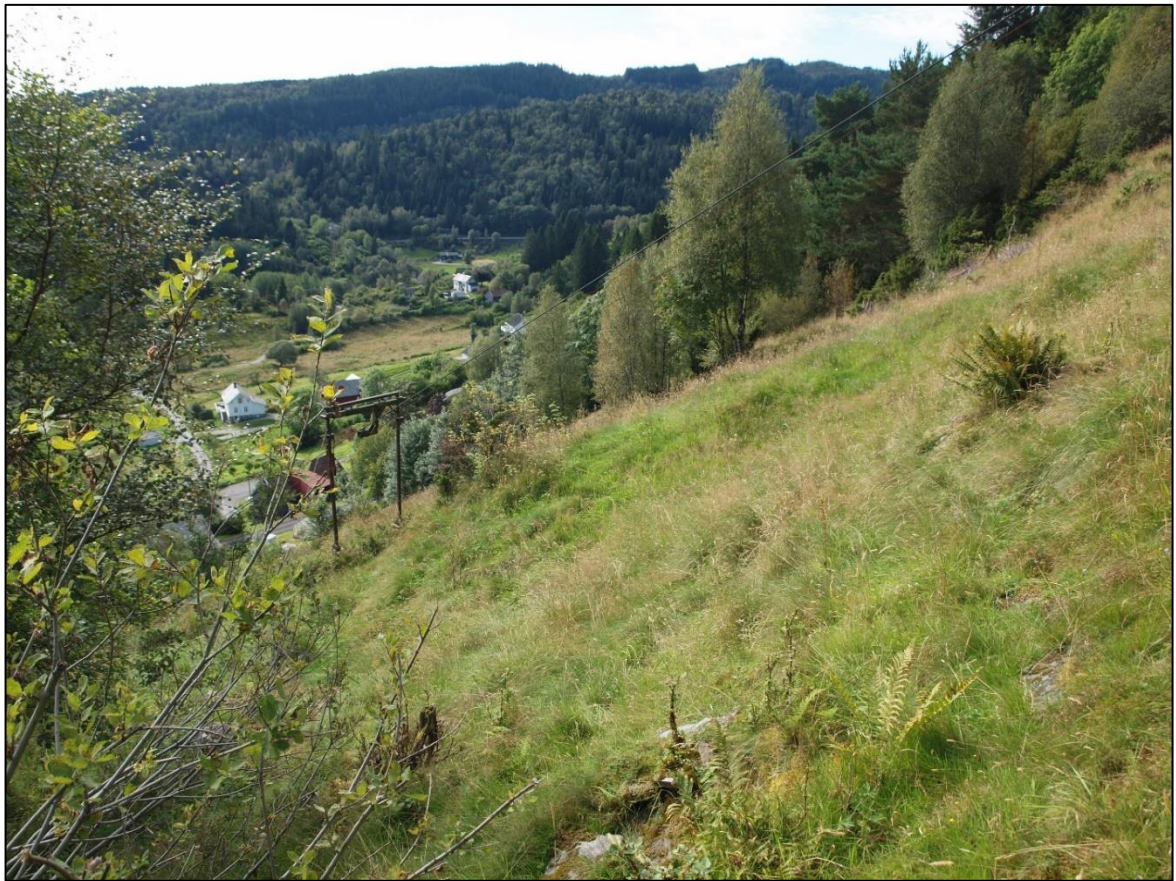
Figur 1-11. Beiteområdet over den aktuelle tomten.

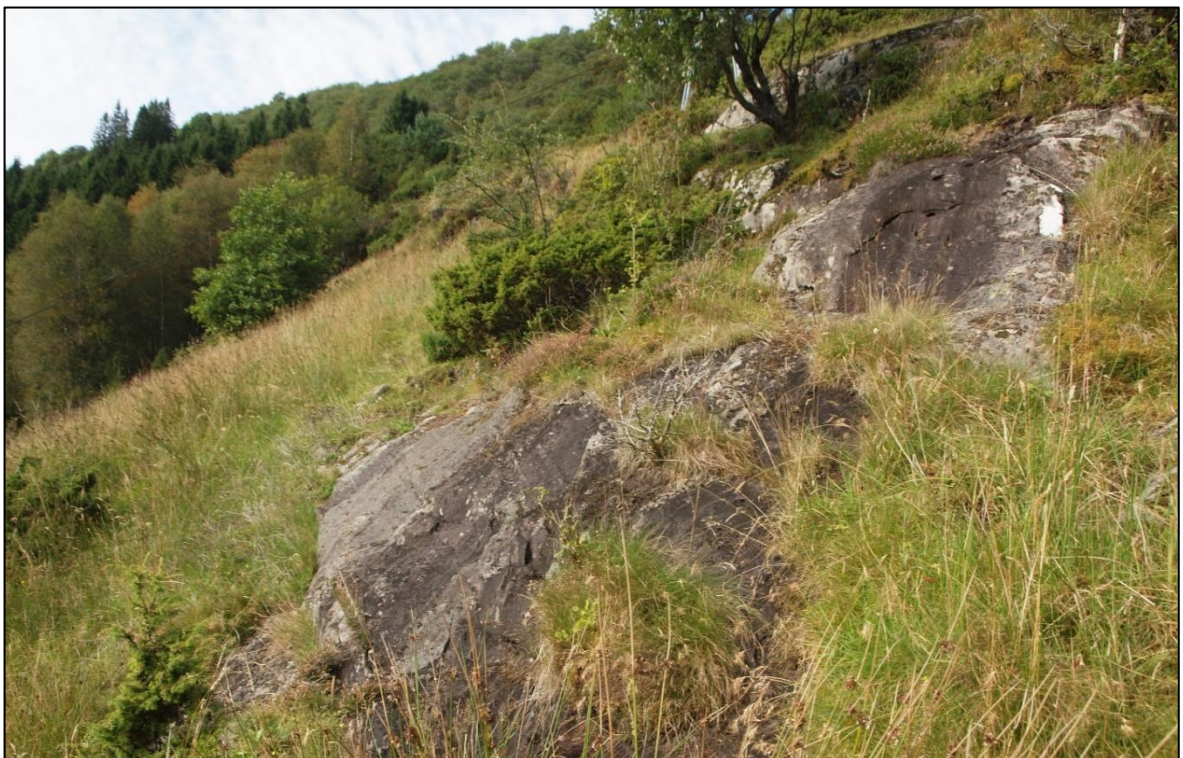
Figur 1-12. Blotninger av berggrunnen i beiteområdet viser at det er lite løsmasser.

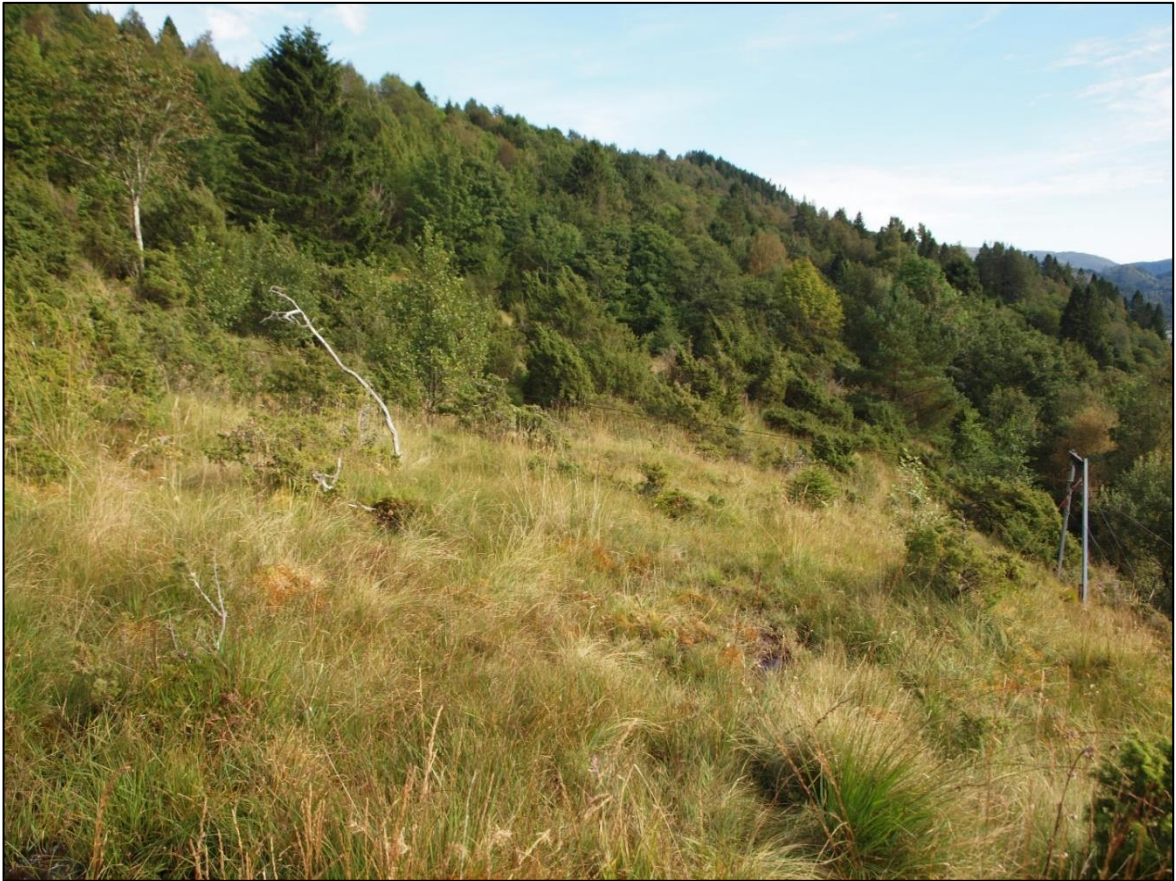
Figur 1-13. Over beiteområdet er det en sone med mindre hellning. Dette var tidligere et stølsområde.
