# GEOLOG AS

Skredfarevurdering i forbindelse med tomteutskilling for Bruvikvegen 666, 5285  
Bruvik, G/Bnr. 149/4, Osterøy kommune

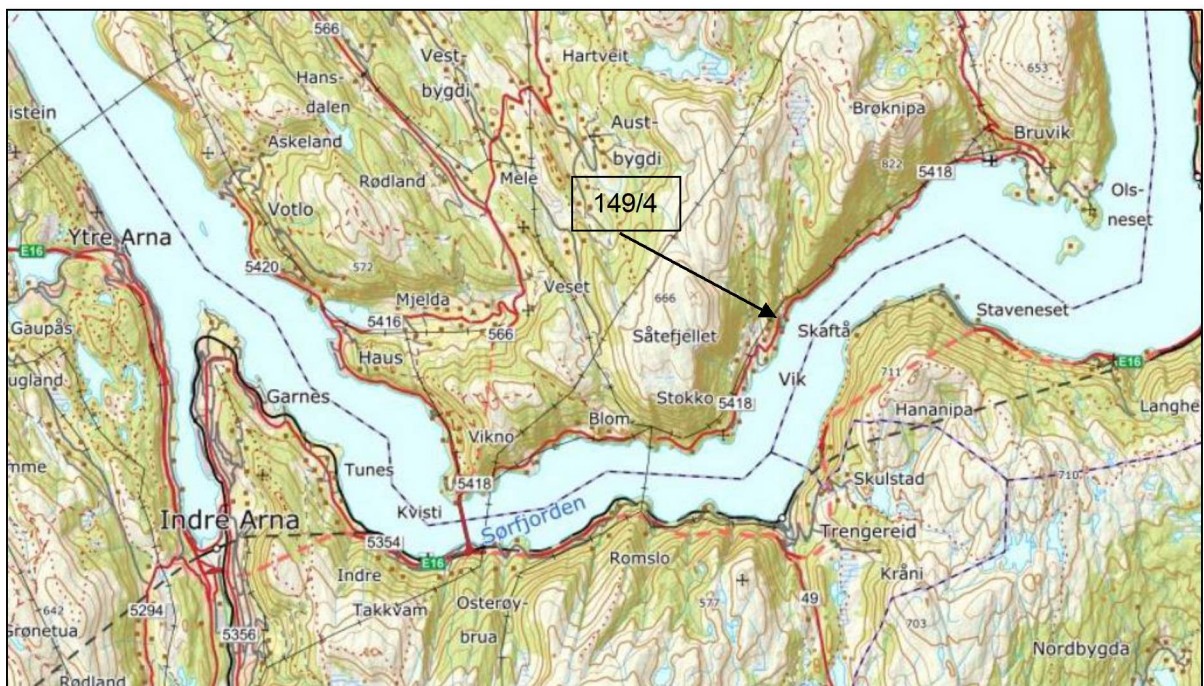
Figur 1-1. Lokalisering av omsøkt tomt angitt med pil.

Det vurderte området er sørøst på Osterøy, på vestsiden av Sørfjorden (fig 1-1, 1-2, 1-3 og 1-4).

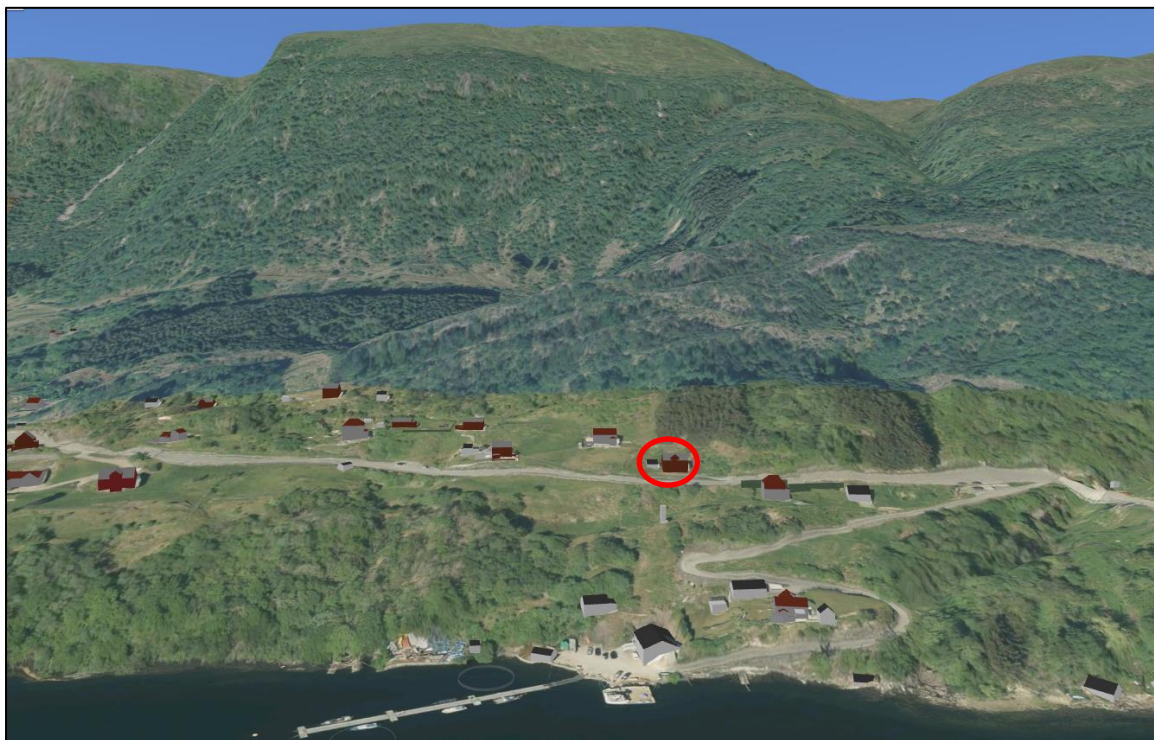
Figur 1-3. 3D kart over området mot nordvest. Det aktuelle bygget er vist med rød ring.

Den første skråningen over den aktuelle tomten har tett granskog (fig. 1-3 og 1-12). Videre oppover fjellsiden er det spredt lauvskog av varierende alder, men i attgroing. Denne skogen antas å bli tettere i framtiden grunnet klima og lite beitevirksomhet.

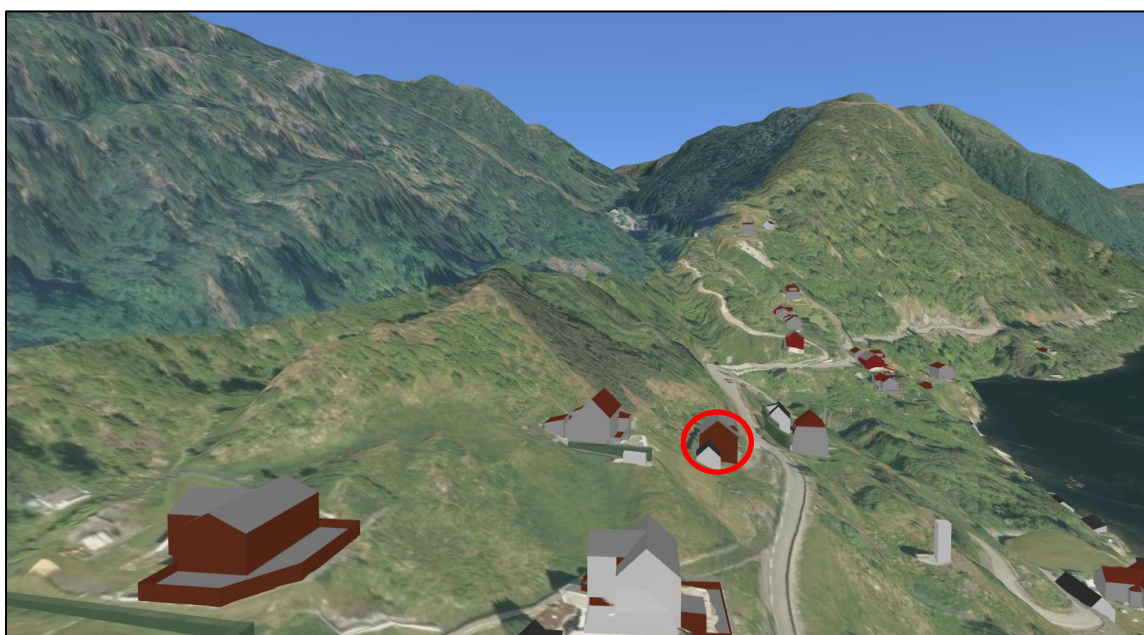
Figur 1-4. Området sett mot nord. Aktuelt bygg er vist med rød ring. Merk nord/sørgående dalsøkk vest for det aktuelle bygget.

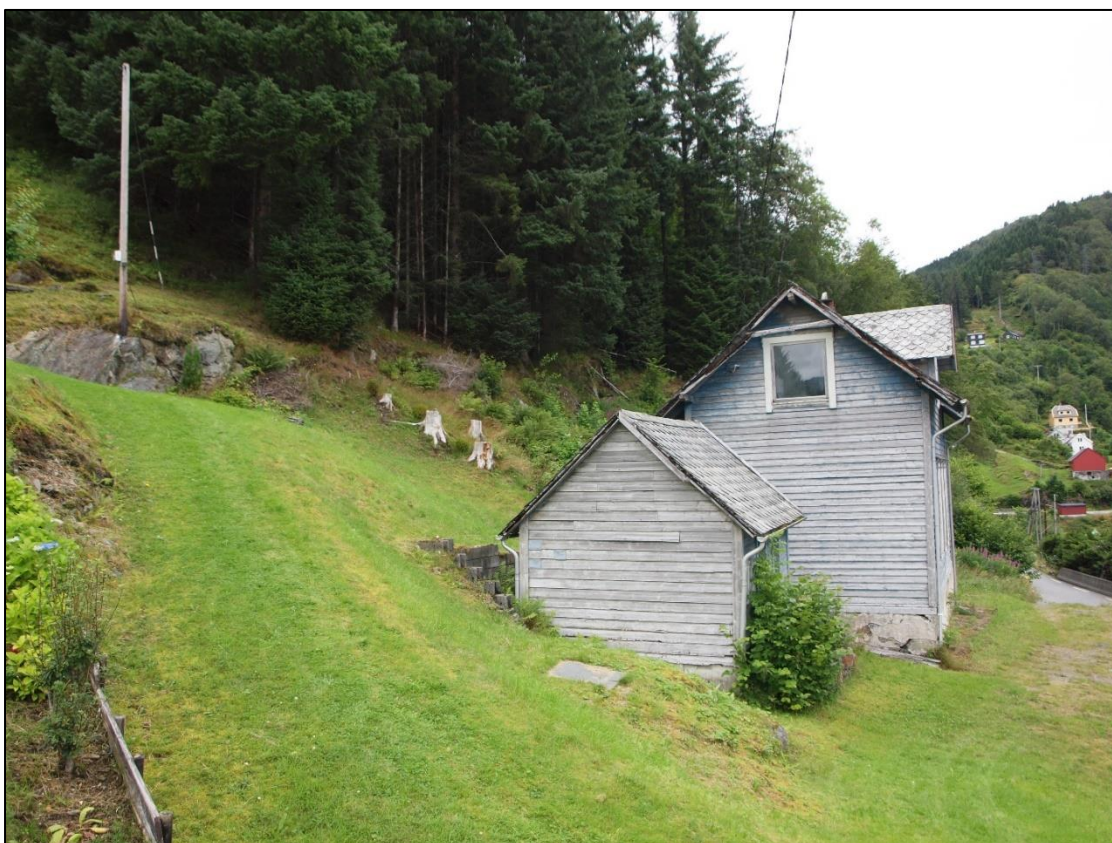
Figur 1-12. Den aktuelle tomten med granskogen på oversiden.

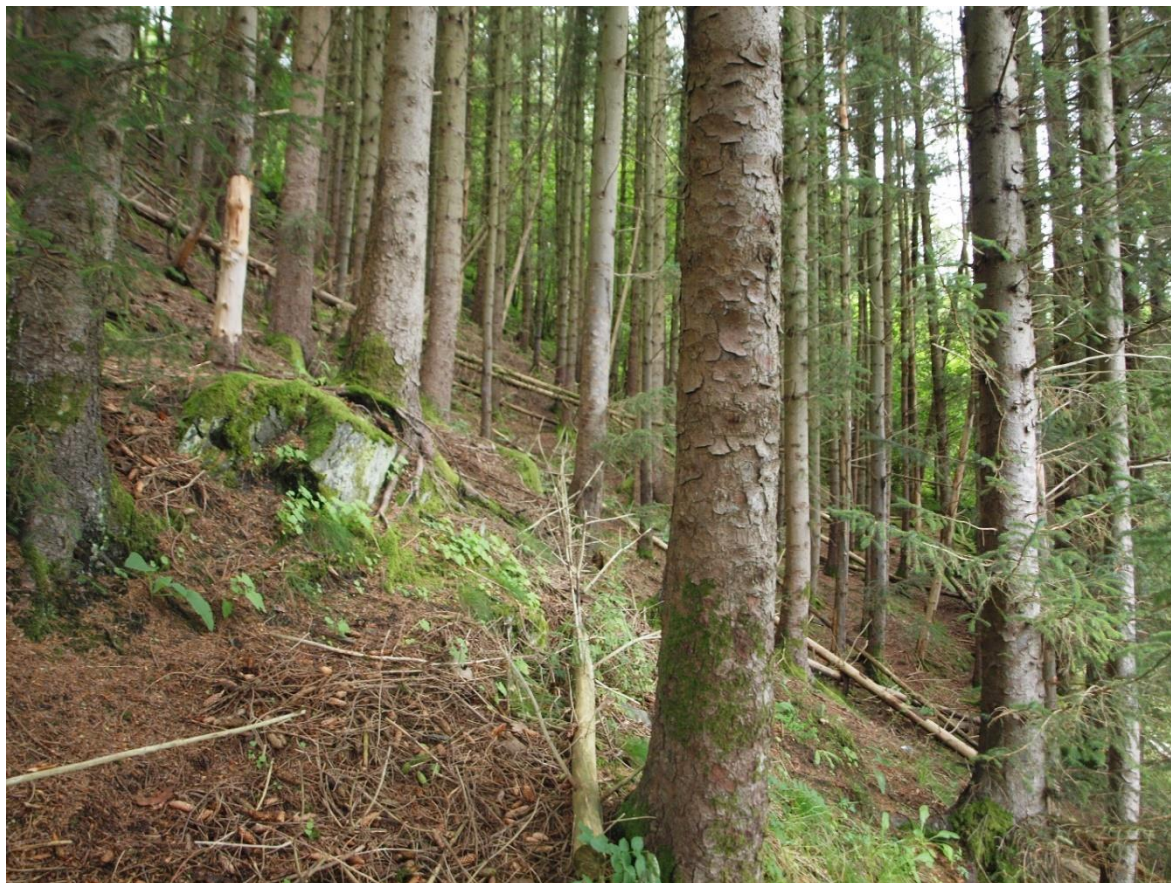
Figur 1-13. Granskogen over den aktuelle tomten.

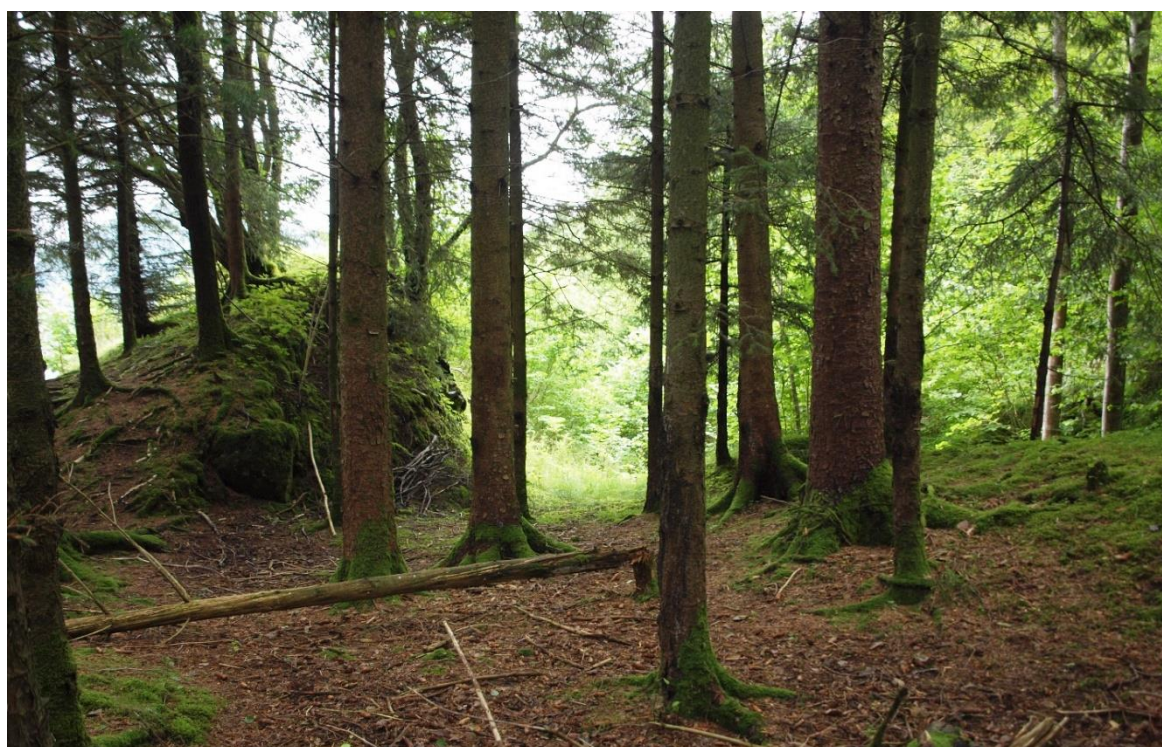
Figur 1-14. Kollen på øverste del av granskogen.

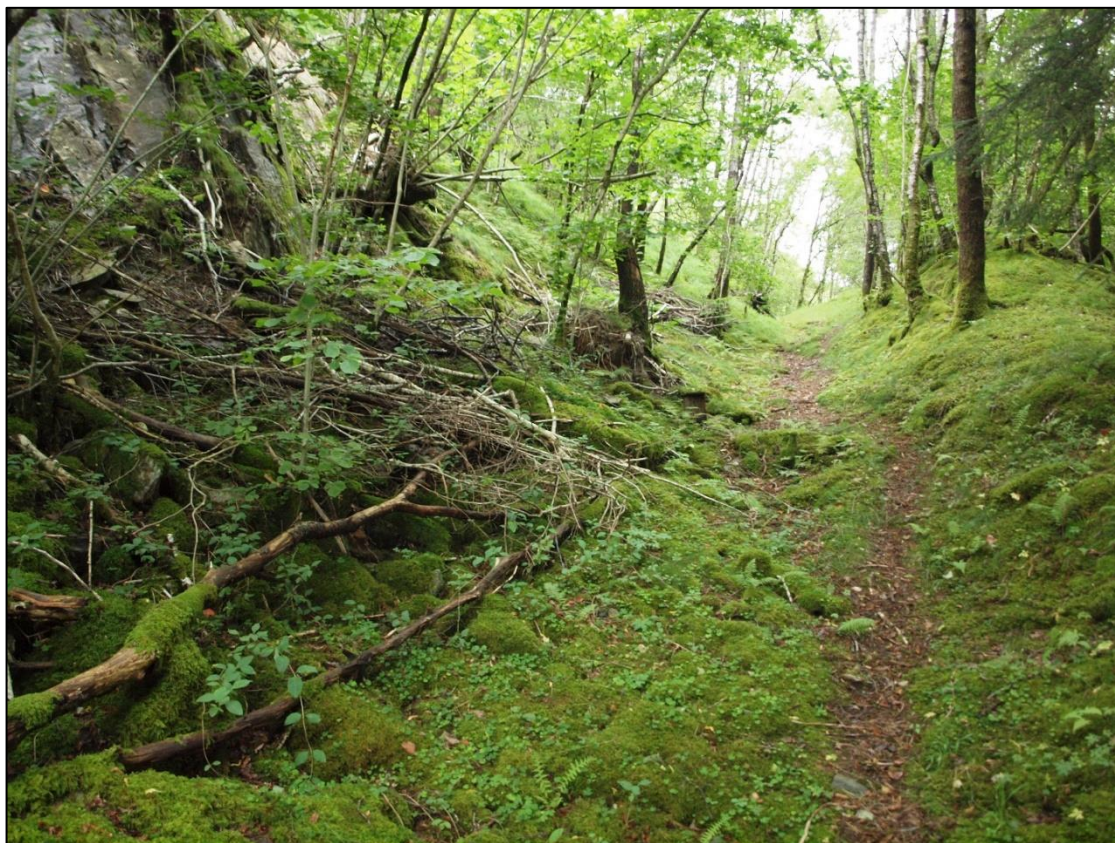
Figur 1-15. Forsenkningen med sti over granskogen.
