RESIPIENTGRANSKING

MOM-B

LOKALITET TOSKA NORD

NS 9410, B-undersøkelse

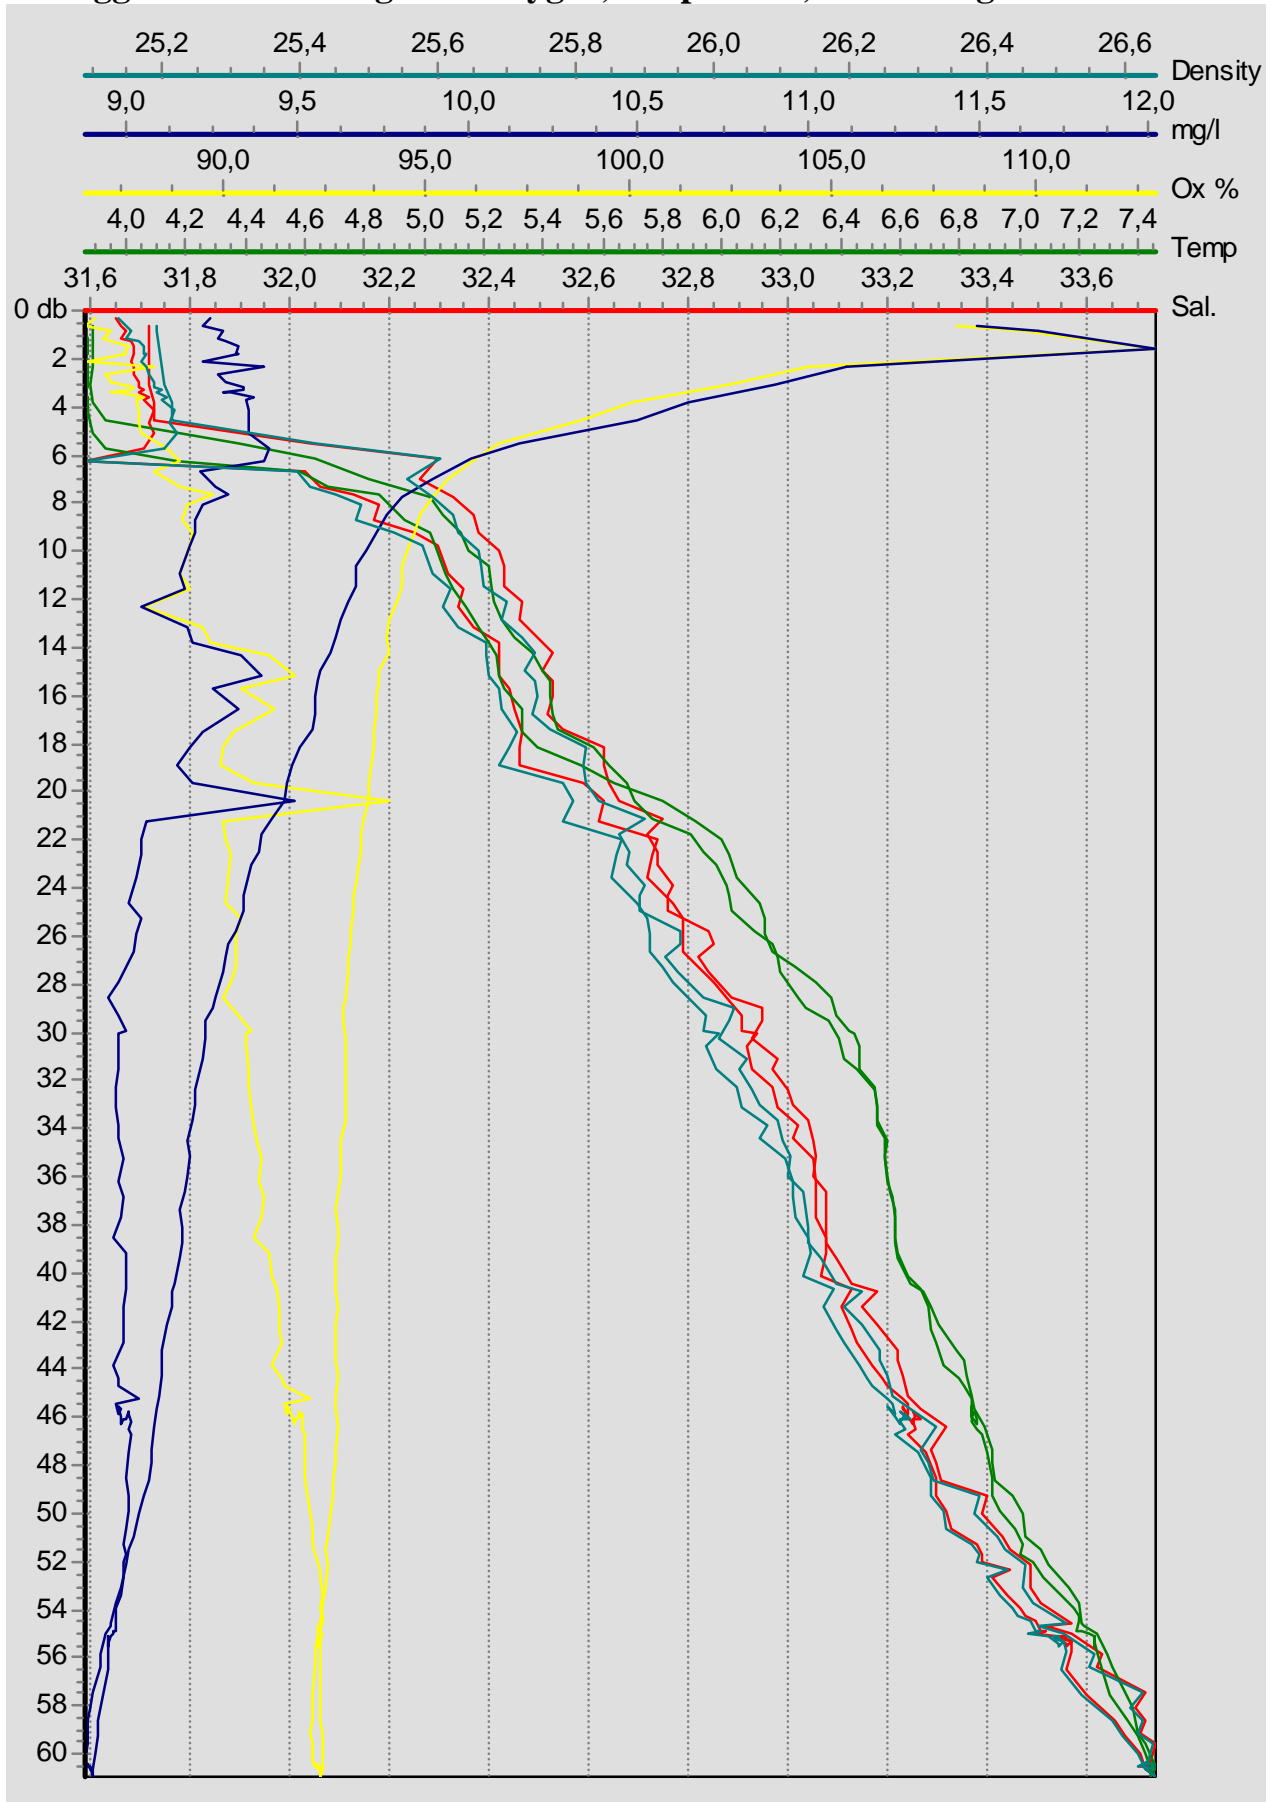
Vedlegg 4.4 Multigraf: Oksygen, temperatur, salinitet og tetthet

Resultat av oksygen, temperatur og salinitets målingene er gitt i vedlegg 4.4.
