## **Søknad gnr 55/bnr 7 Kartveit**

### **Beskriving**

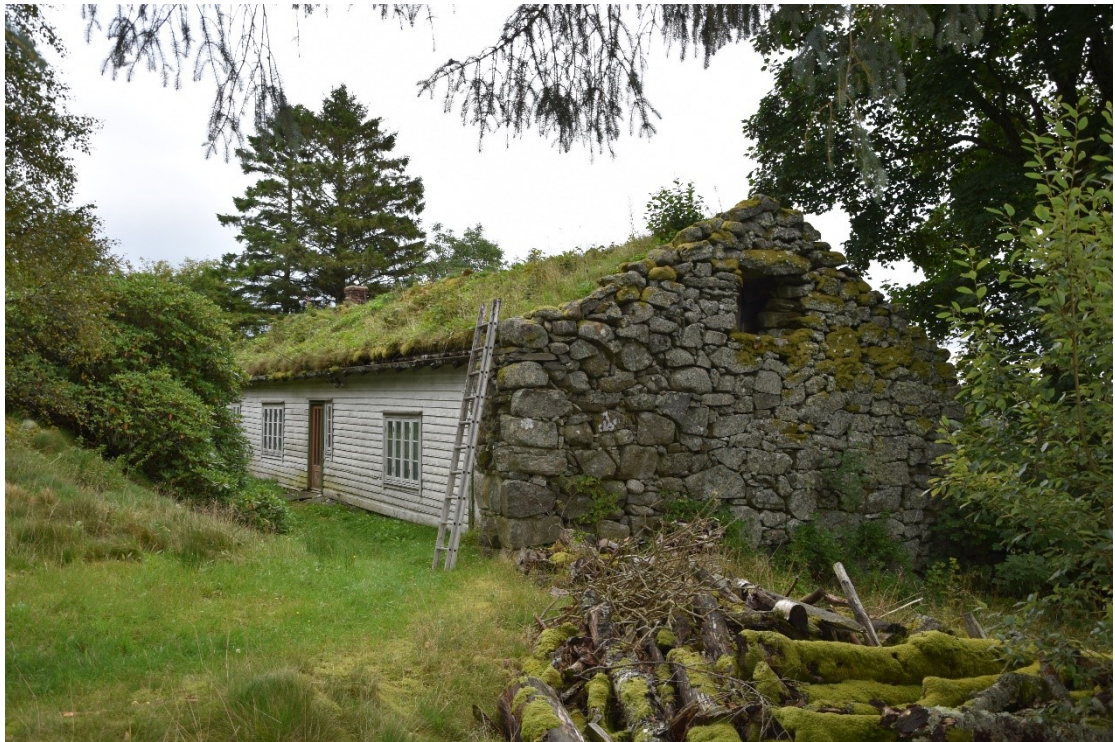
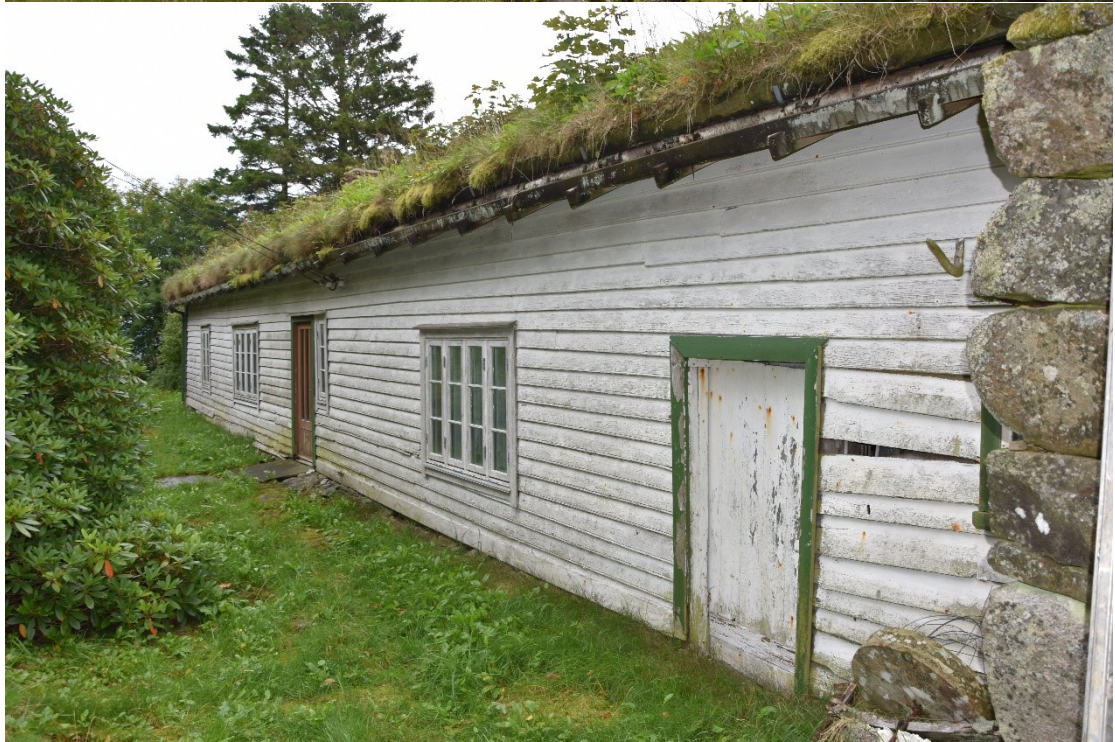
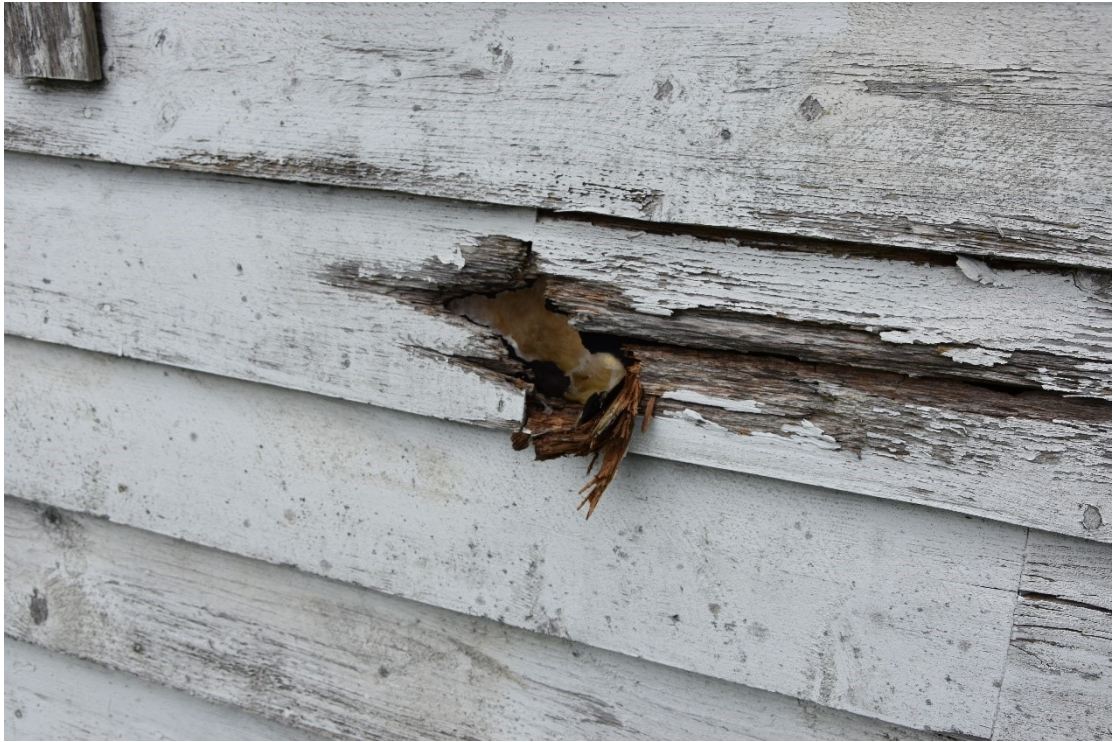
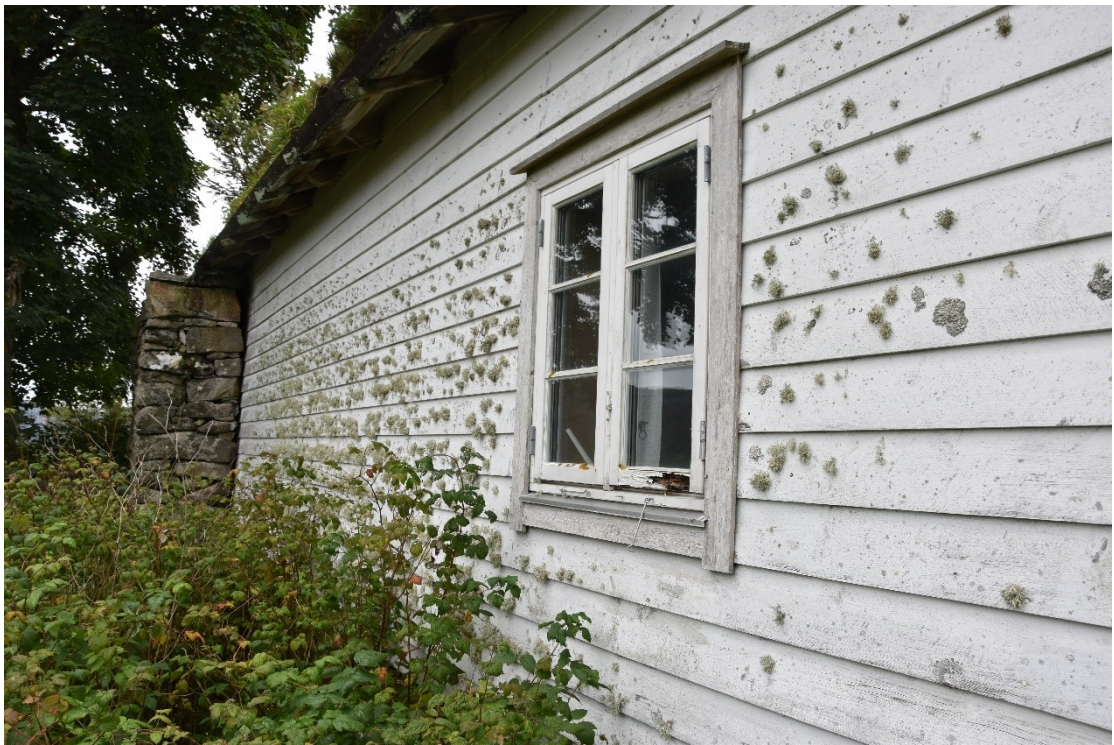
Kledninga på huset er, bortsett frå nokre bord i nordveggen, i svært dårleg stand. Ei av årsakene til dette er at kledninga er lagt rett på papp utan sløyfer/lekter som gjev lufting. I tillegg er det isolert mellom opplengene slik at det heller ikkje der er lufting. Kledninga er råteskada, har svertesoppangrep og har teke til å gro til med lav. Det er uvisst om tømra har fått råteskader og.

Inngangsdøra i nordveggen er og råteskadd og må skiftast ut. I sørveggen er eit vindu roteskadd og skiftast ut

Fjerne eksisterande kledning og isolasjon og legge på diffusjonsopen vindsperre og montere ny kledning lik den eldste kledninga i bygget i alfuru. Vindu i sørvegg og ingangsdør må skiftast ut.

Det er fleire tiltak som hastar i huset. Til dømes må vindauga og takrenner skiftast. Vidare må det fjernast tre og buskar frå taket slik at røtene ikkje øydelegg taktekkinga.
