Befaring, tilkomstvei Saltvika

Dato: 13.08.2014

13. august 2014 ble det utført befaring på veien til Saltvika. Formålet med befaringen var å identifisere stikkrenner og steder til bygging av møteplasser. Det ble tatt bilder av, og i området rundt, stikkrennene. Nærmere beskrivelse av de identifiserte stikkrennene er gjort i dette dokumentet. Befaringen ble utført ved å gå fra hovedveien, i retning Saltvika, og punktene kommer derfor i denne rekkefølgen.

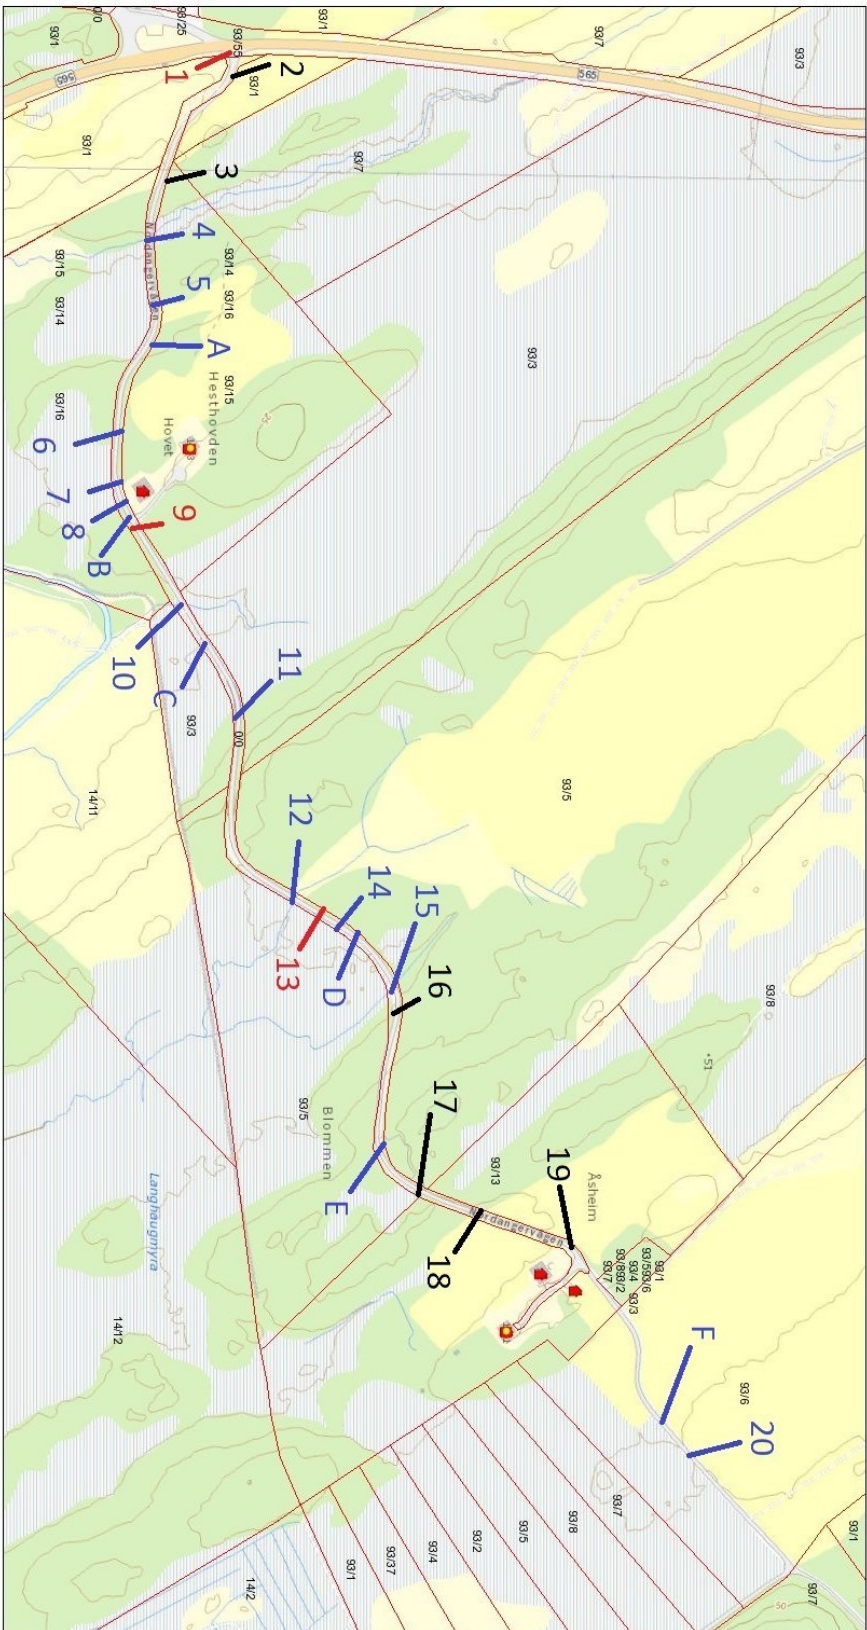
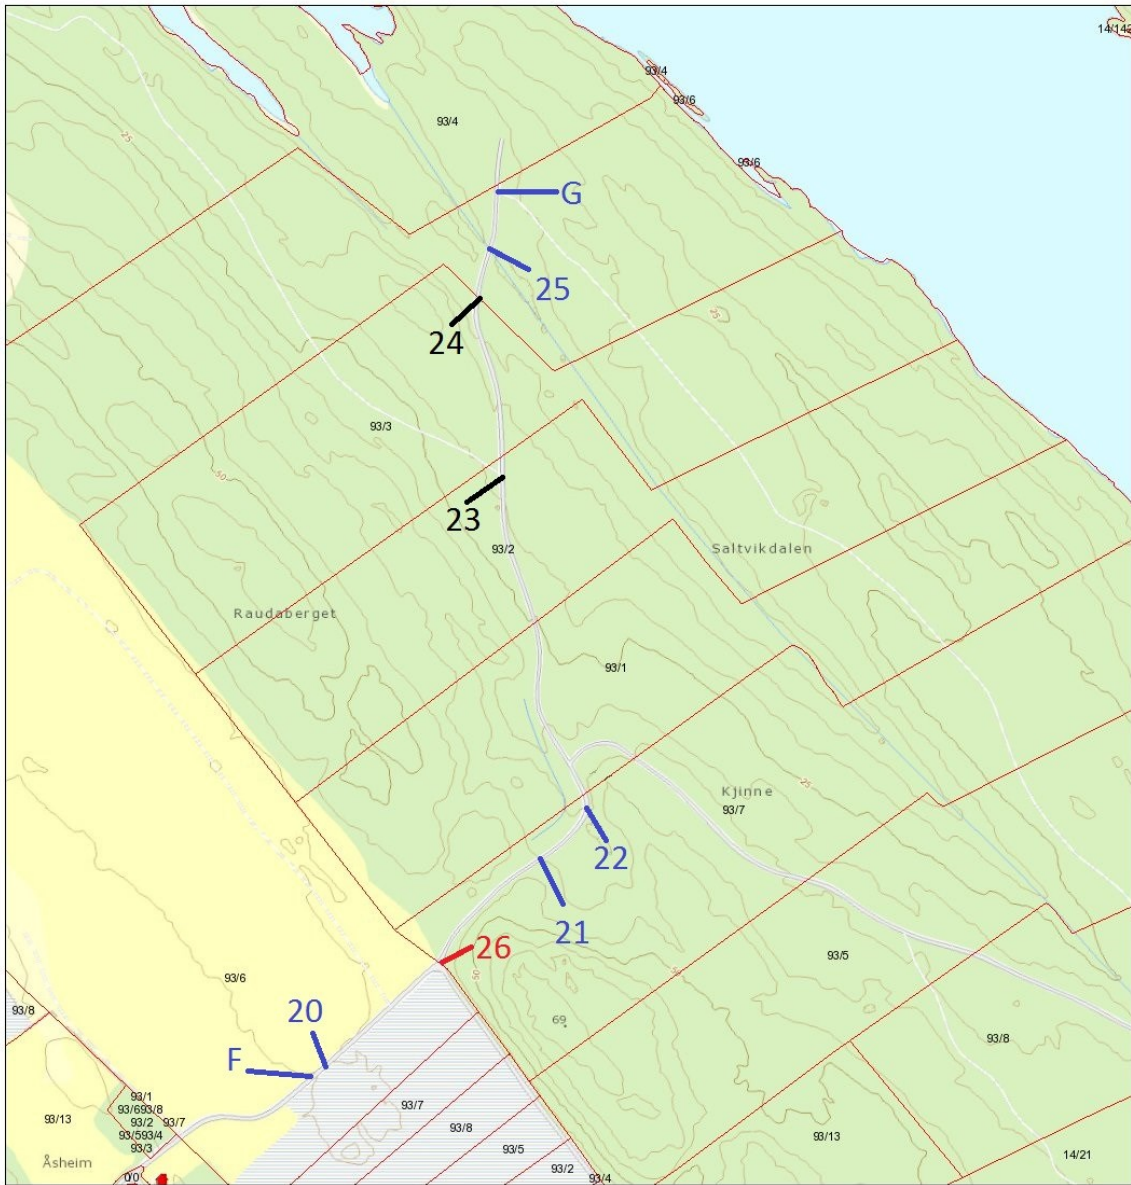
Alle 26 punktene er markert på de to kartene som er vedlagt. Stikkrenner (14 stk) er markert med blå tall, mulige stikkrenner (5 stk) med røde tall, og andre observasjoner er merket med svarte tall. I tillegg er syv mulige møteplasser markert med bokstaver fra A til G.
