Rapport nr. 1041-2013

RESIPIENTGRANSKING

MOMB

LOKALITET JIBBERSHOLMANE

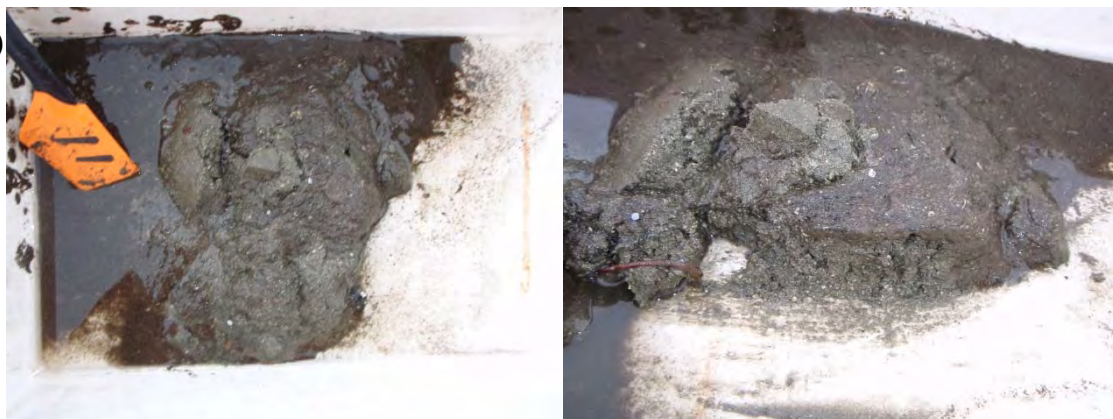
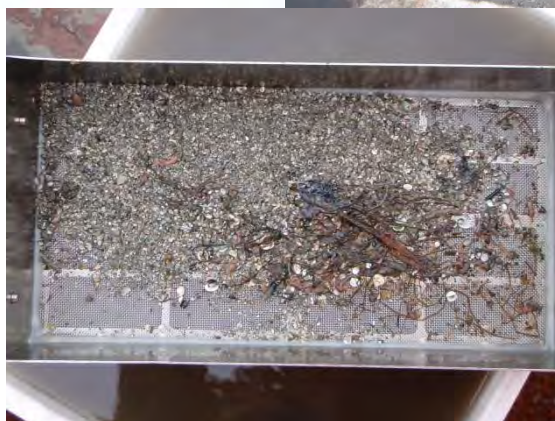
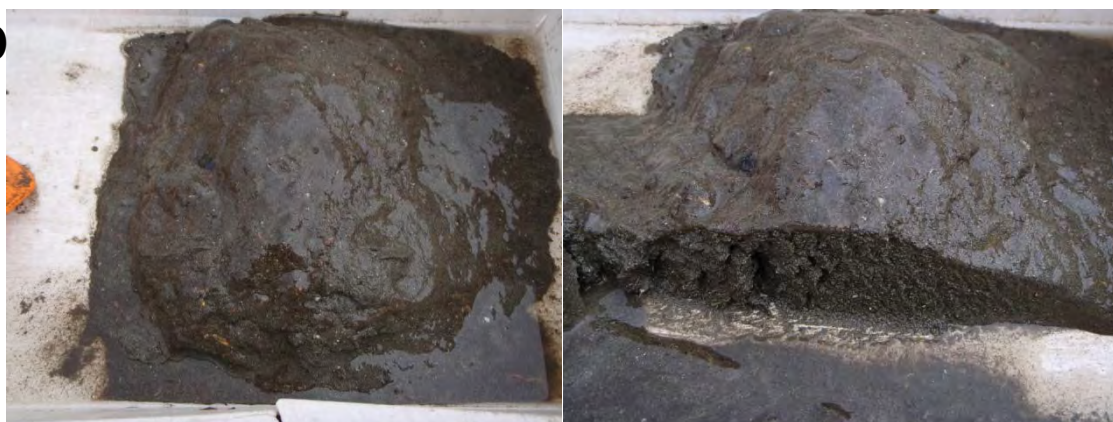
Vedlegg 4.3 Bilder av grabbprøvene før og etter siling igjennom 1mm sil

Bilete av alle grabbprøvane er å finne i vedlegg 4.1, 4.2 og 4.3. Miljøtilstanden i kvar enkelt grabbprøve og den samla miljøtilstanden er å finne i vedlegg 4.4.

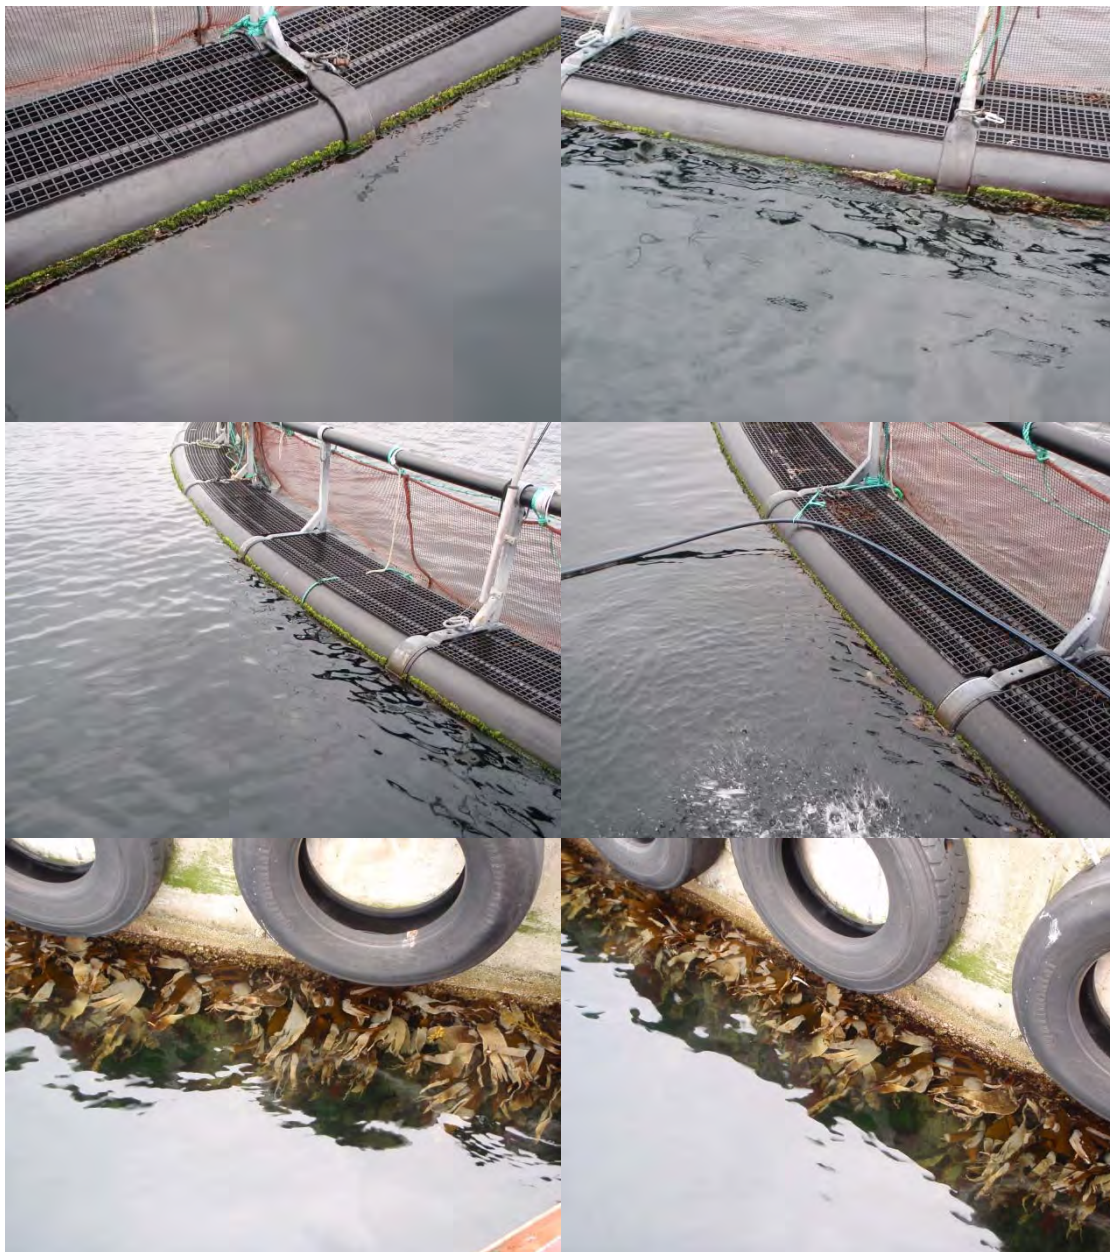
Vedlegg 4.5 Bilder frå anlegg, algevekst på merd mm. dokumentert med bilder

Påvekst av grønnalger, rur, og tare langs merdkantene og forflåte.

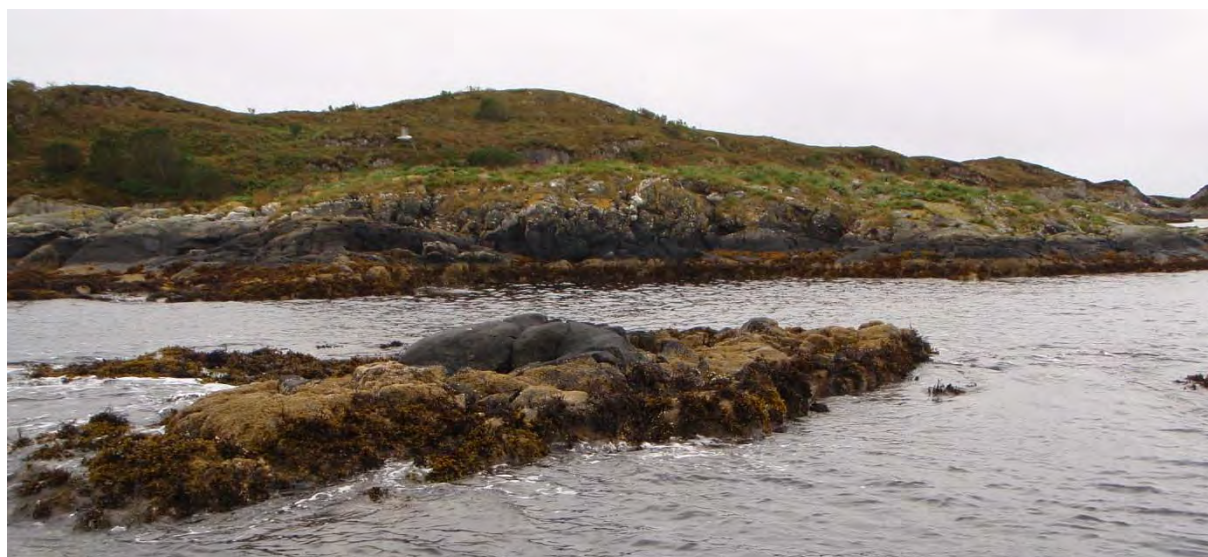
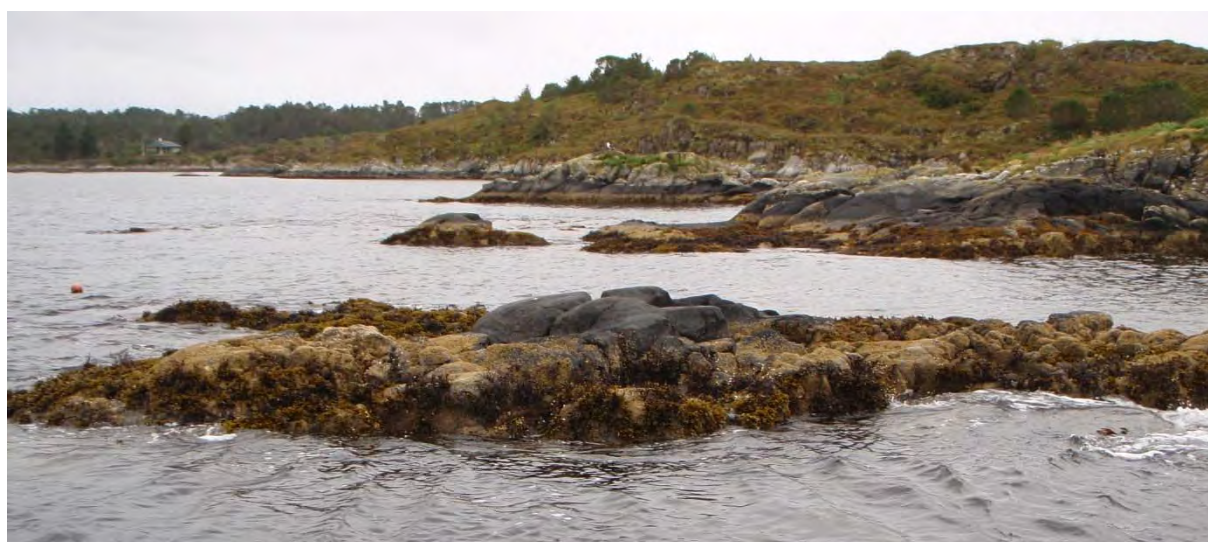
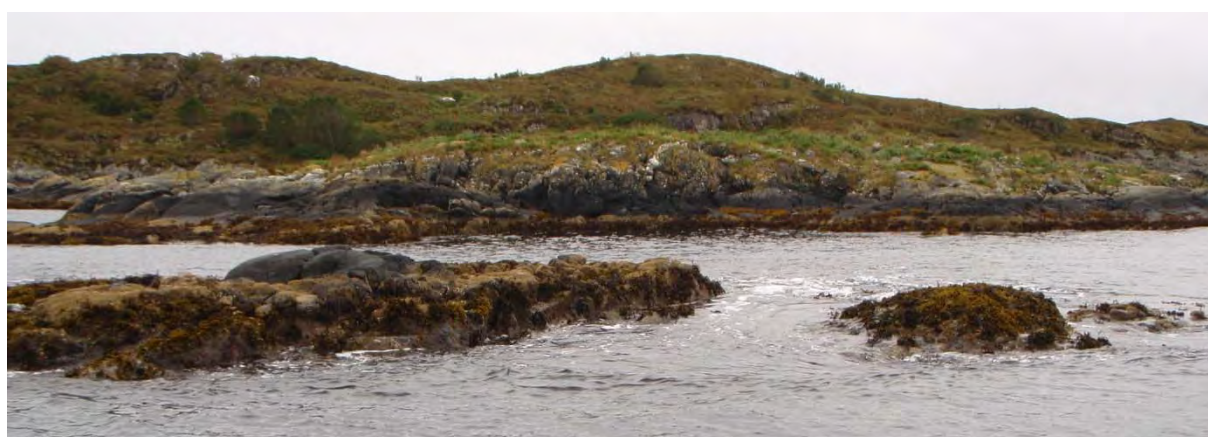
Enkel strandsonesyning dokumentert med bilder

Miljøtilstanden i strandsona blir undersøkt med ei enkel strandsone synfaring der eventuell synleg forureining blir registrert. Det blir sett etter avfall (plast og tauverk), oljesøl, skum og fett (rester frå tørrfôr), slam og framvekst av grønalgar, trådforma brunalgar og evt. påvising av andre endringar i makroalgesamfunnet på oppdrettsanlegget og i den nærmaste strandsona. Sjå vedlegg 4.5. for bilde frå oppdrettsanlegg og strandsona.
