## **BKK Nett AS - Rapport fra tilsyn i byggefase - Ny 300 (420) kV kraftledning Mongstad-Kollsnes**

Norges vassdrags- og energidirektorat (NVE) viser til tilsyn i byggefase for ny 300 (420 kV) kraftledning Mongstad-Kollsnes den 1. juni 2015. Hensikten med tilsynet var å kontrollere at BKK Nett AS (BKK) bygger anlegget i henhold til konsesjon og godkjent miljø-, transport- og anleggsplan (MTA).

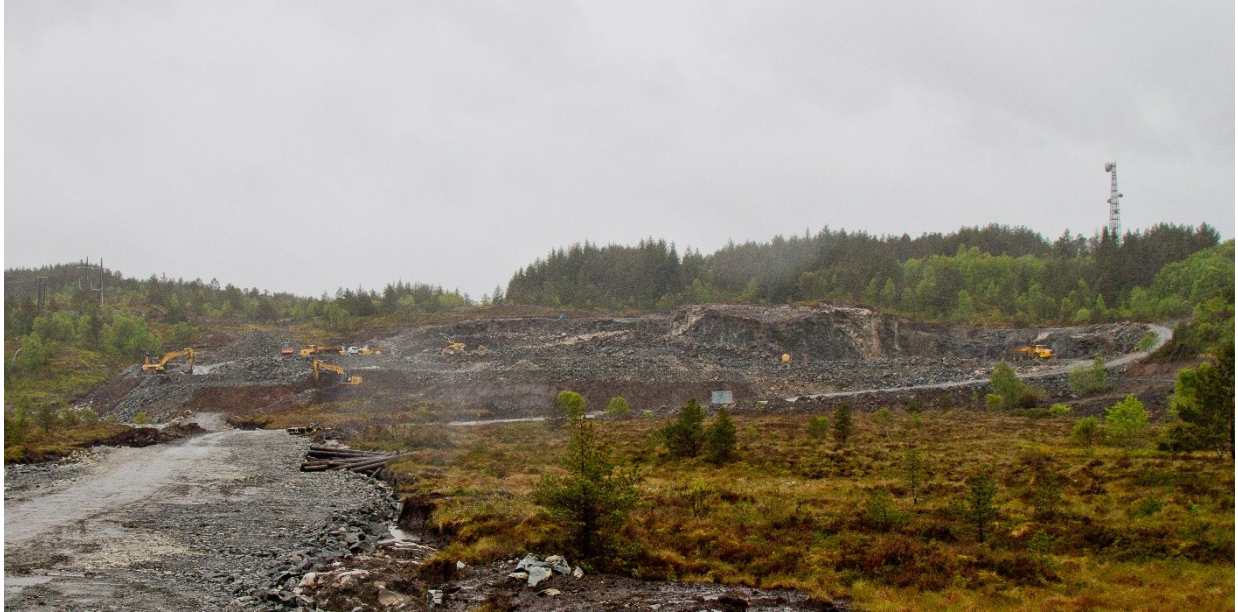
**Adkomstvei inn til området er anlagt og hoveddelen av stasjonsområdet er gravd og sprengt ut. Istandsetting av vei og området skal gjøres senere i byggefasen.**

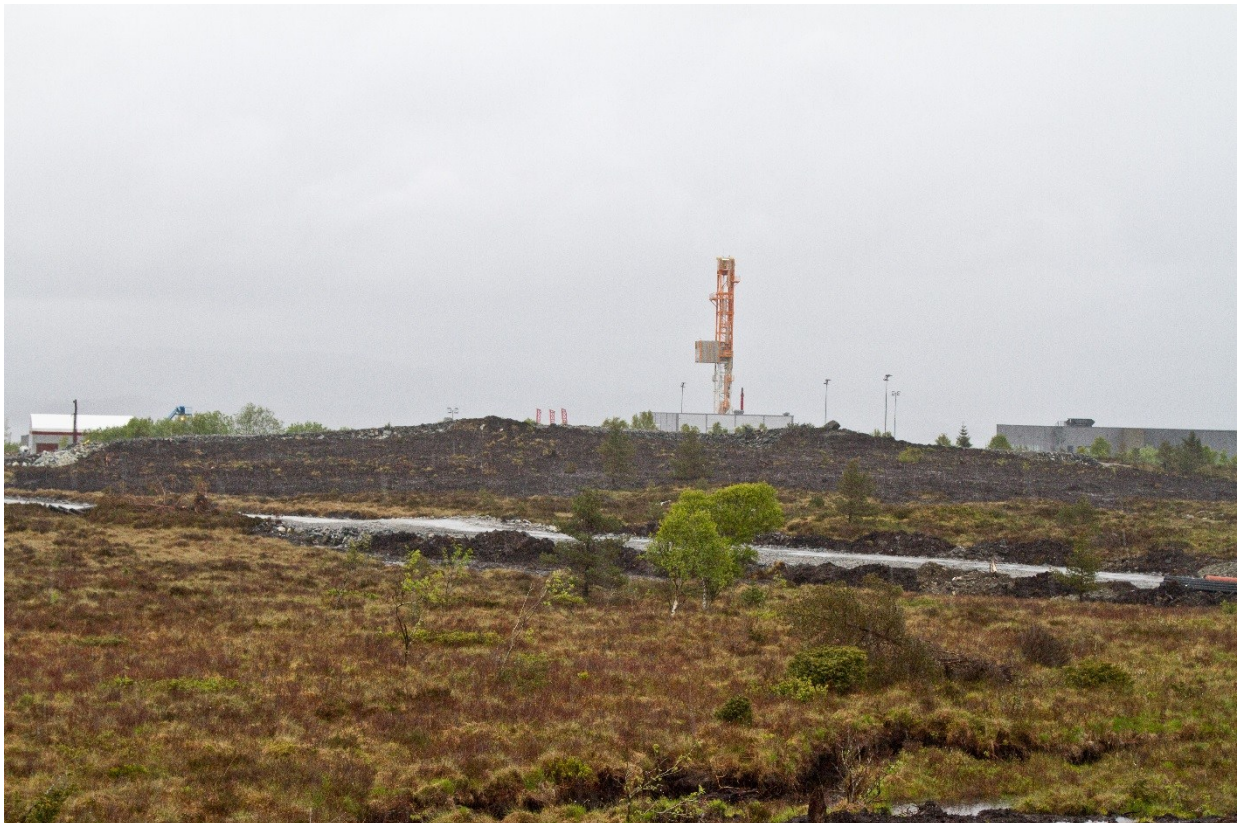
**Masseutskiftning langs adkomstveien og utgraving av byggegrøp har ført til store mengder fuktig overskuddsmasser som er deponert i midlertidige deponier. NVE mener håndteringen av disse massene burde vært bedre planlagt for å redusere arealbruken og behovet for istandsetting.**

Anleggsarbeidene ser i all hovedsak ut til å være utført på en god måte i tråd med MTA. Anlegget er under bygging og således fremstår terrenginngrepene som større enn de vil gjøre når anlegget er ferdig istandsatt. NVE mener massehåndteringen ved Lindås transformatorstasjon kunne vært gjort på en bedre måte for å redusere arealbruk og behov for istandsetting. NVE ber om at BKK tar med denne erfaringen videre til andre prosjekter og vurderer massehåndtering og avbøtende tiltak tidlig i planleggingsprosessen. Drenering av fuktige områder kan f.eks. være et tiltak for å lette håndteringen av fuktige masser.

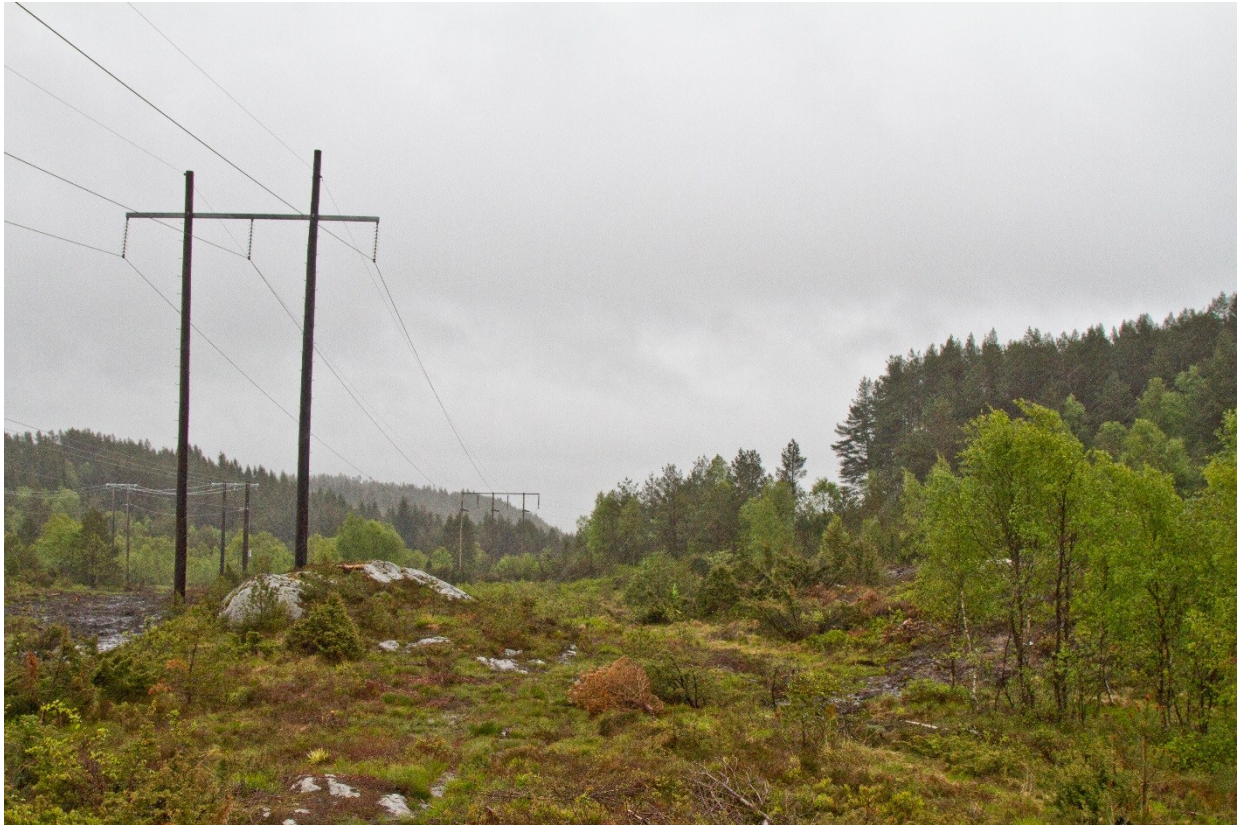
**Eksisterende 132 kV kraftledning sør for stasjonsområdet. Ny kraftledningstrasé til høyre for denne. Gjensetting av vegetasjon i traséen viser at skogryddingsplanen er godt fulgt opp.**

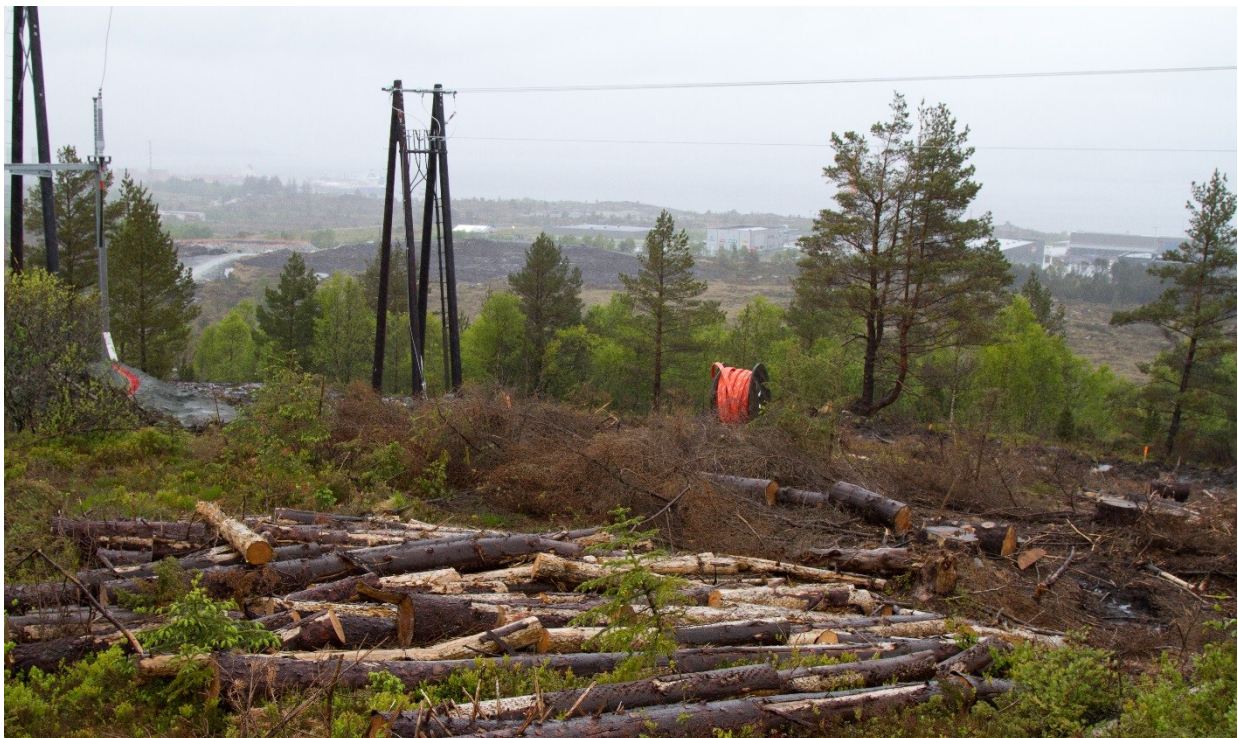
**Det ligger igjen noe hogstavfall ved endemast sør for stasjonsområdet som skal fjernes.**

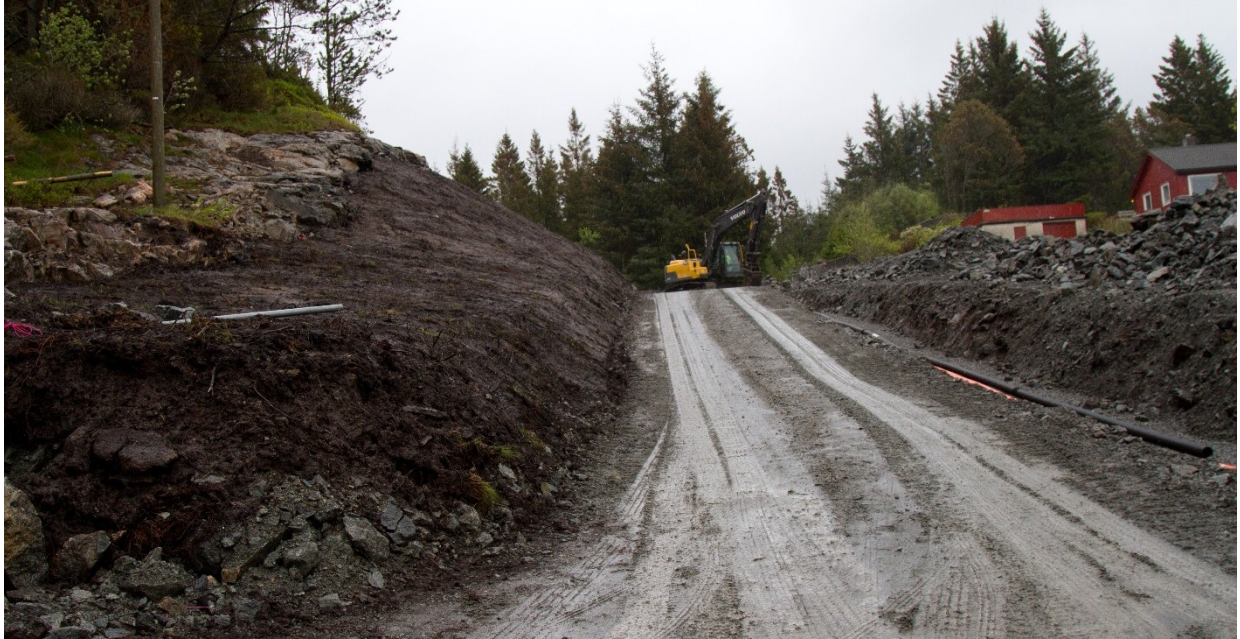
Kabeltrasé er anlagt fra sjø og opp mot kabelendemast. Fjellskjæring som følge av arbeidene er meget godt istandsatt og det visuelle uttrykket er dempet.

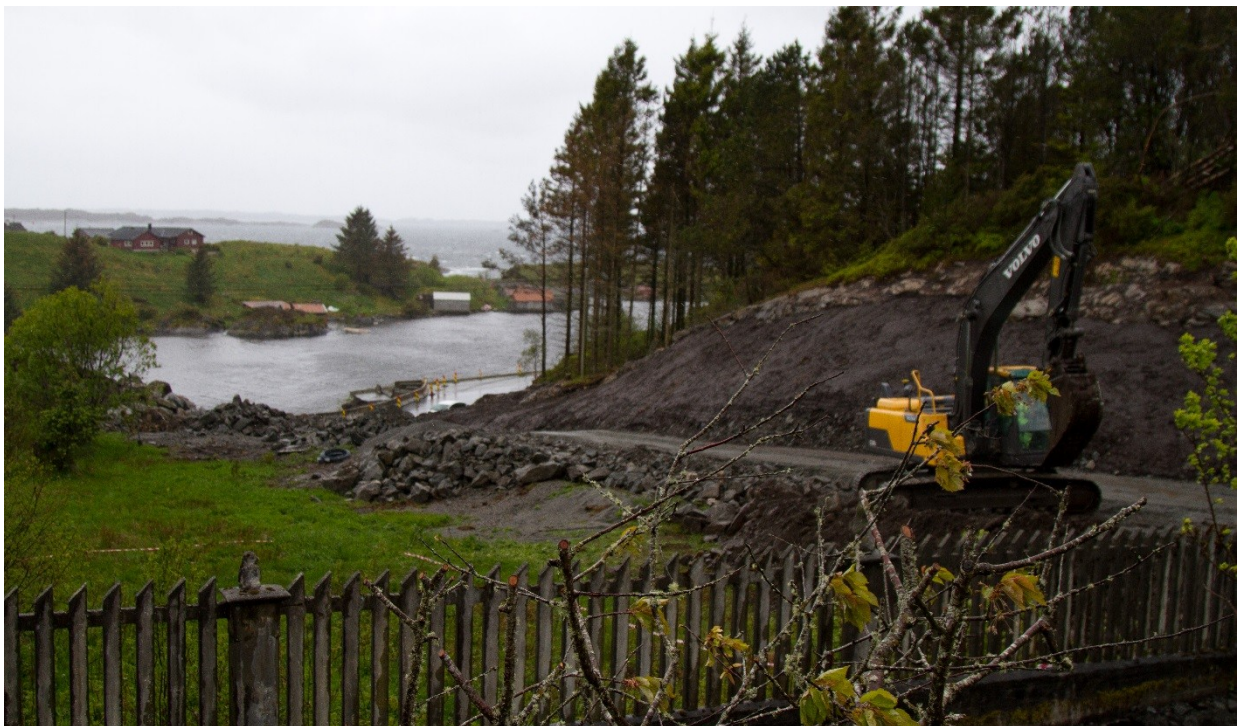
Kabeltrase sett mot sør vest. Kuvågen i bakgrunnen. Istandsetting langs vei gjenstår.

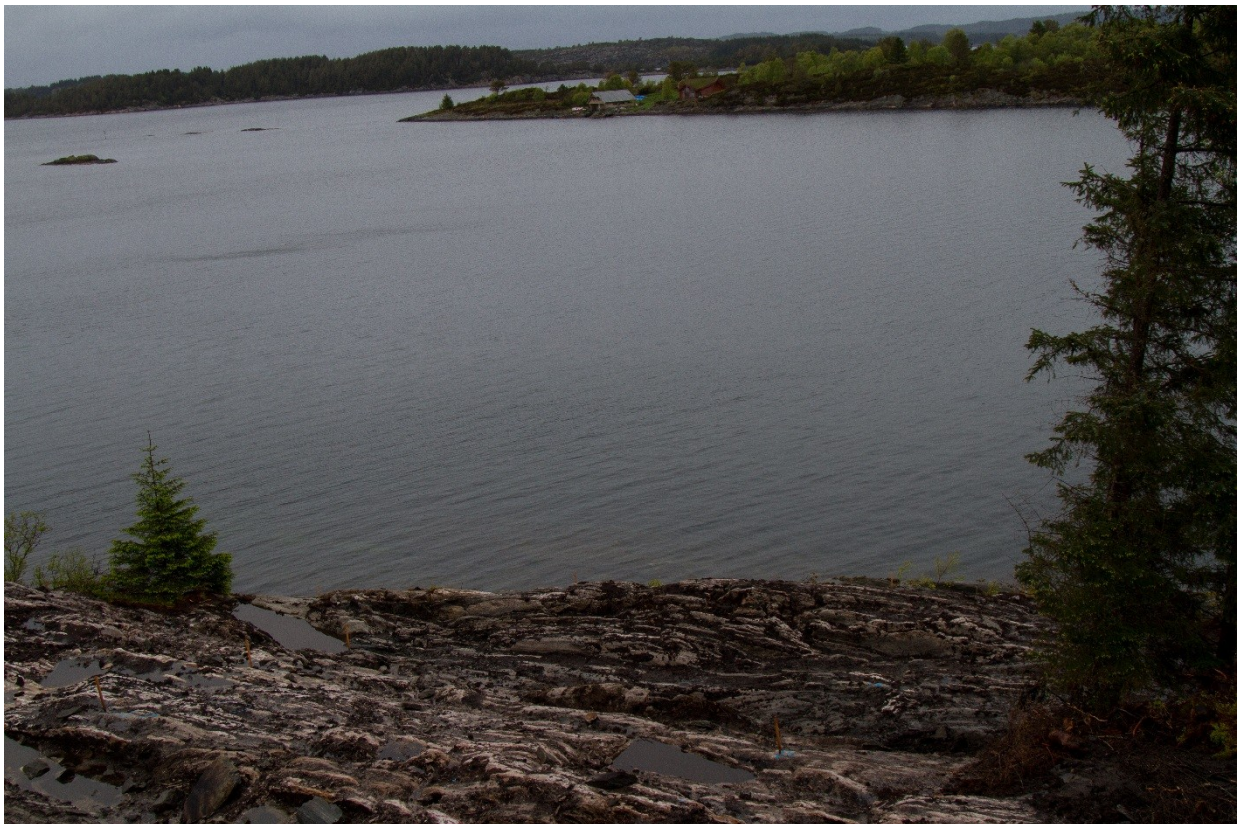
**Trasé for kabelutføring før utsprengning. Traseen plastres/steinsettes og revegeteres som omkringliggende terreng etter at kabelgrøft er etablert.**

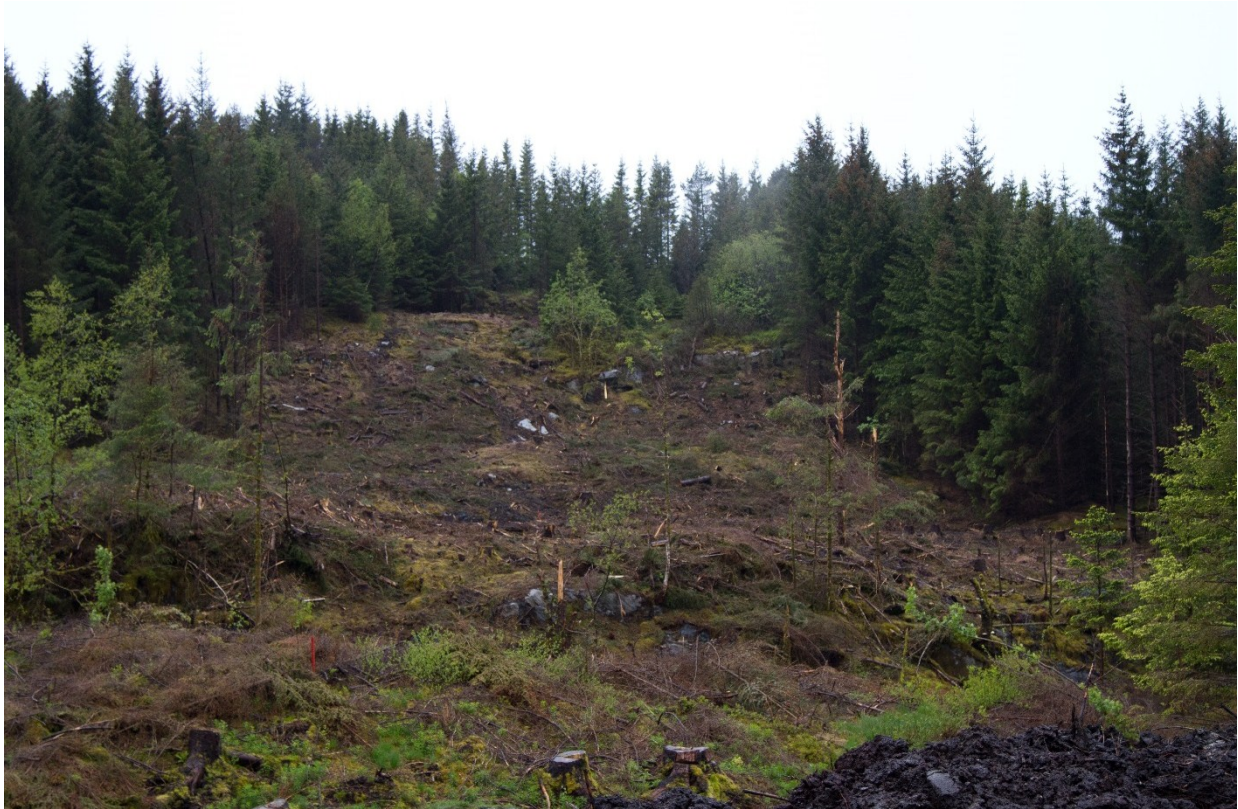
**Skogryddingstrasé vest for landtaket i Saltvika. Vegetasjon er bevart i horisonten noe som vil dempe landskapsvirkningen av ledningstraséen på en god måte.**

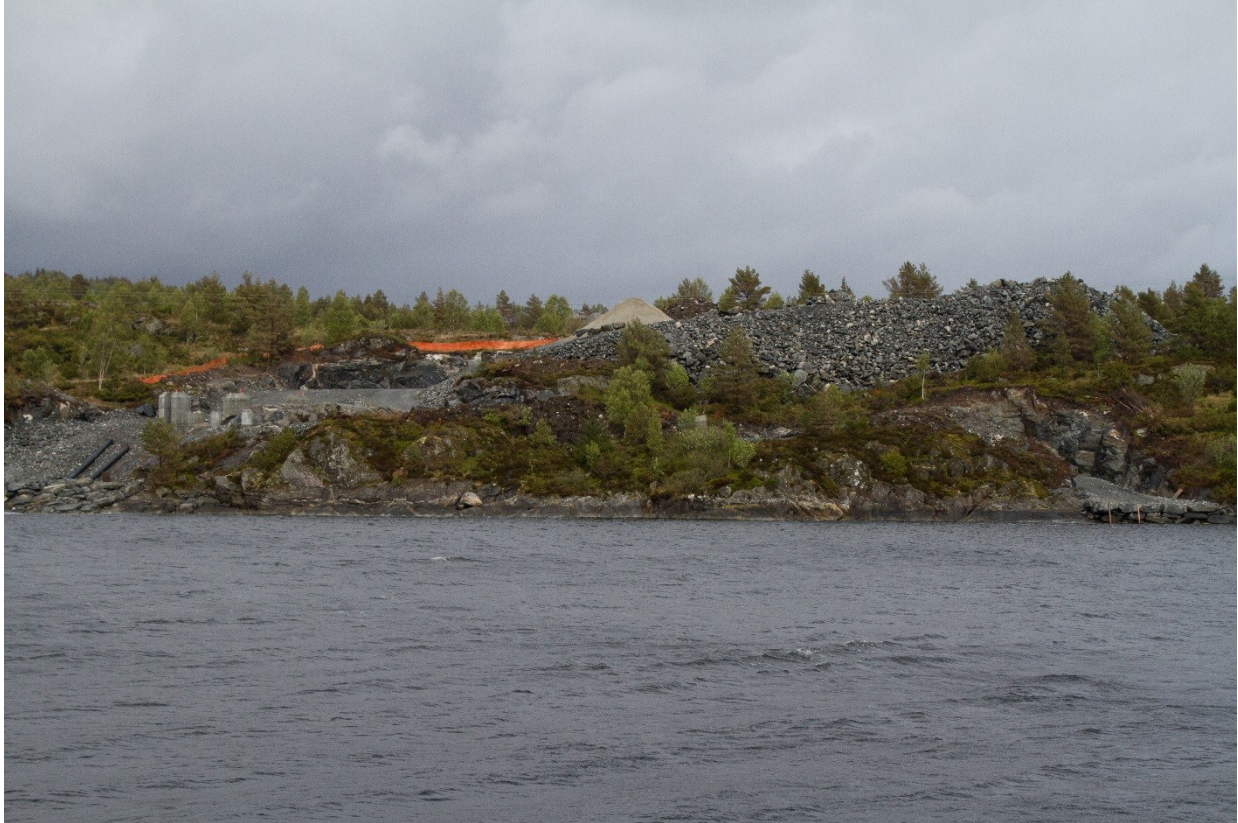
**Riggområde, kabeltrasé og hjelpeanlegg er anlagt. Overskuddsmassene er deponert i konsesjonsgitt deponi. Deler av massene skal fylles tilbake i trasé og hjelpeanlegg, og deponiet formes og revegeteres.**

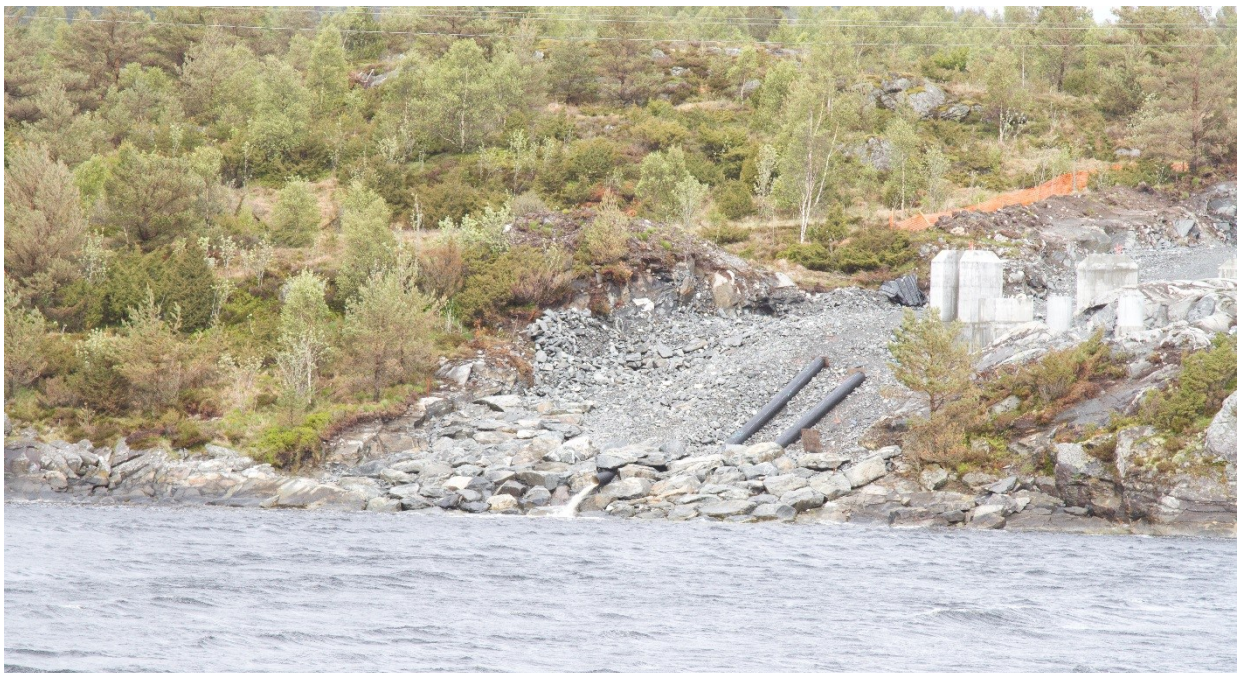
**Nederste del av kabelgrøften er lukket og plastret. Plastringen/steinsettingen er etter NVEs vurdering godt utført. Overvannsrøret må skråkappes lenger inn for å skjules bedre. Resten av traséen skal istandsettes og revegeteres.**
