OPPDRAAG	Stabilisering av Manger kirke	DOKUMENTKODE	615793-RIB-NOT-001
EMNE	Overordnet om arbeidene ifm prekvalifisering	TILGJENGELIGHET	Åpen
OPPDRAAGSGIVER	Radøy sokn	OPPDRAAGSLEDER	Åse Lyslo Døssland
KONTAKTPERSON	Audun Sylta	SAKSBEH	
KOPI		ANSVARLIG ENHET	2221 Bergen Konstruksjoner Bygg

Kirken må avstives for å stoppe horisontal utglidning. Overordnet består forsterkningsarbeider av nye betongfundamenter under gavlvegger, fjerning av kledning og forsterkning av gavlvegg med kryssfinerplater samt horisontalt stålfagverk over himling i deler av taket.

OPPDRAAG	Stabilisering av Manger kirke	DOKUMENTKODE	615793-RIB-NOT-002
EMNE	Synlige elementer etter utført forsterkningsarbeider	TILGJENGELIGHET	Åpen
OPPDRAAGSGIVER	Radøy sokn	OPPDRAAGSLEDER	Åse Lyslo Døssland
KONTAKTPERSON	Audun Sylta	SAKSBEH	Åse Lyslo Døssland
KOPI	Jens Meyer	ANSVARLIG ENHET	2221 Bergen Konstruksjoner Bygg

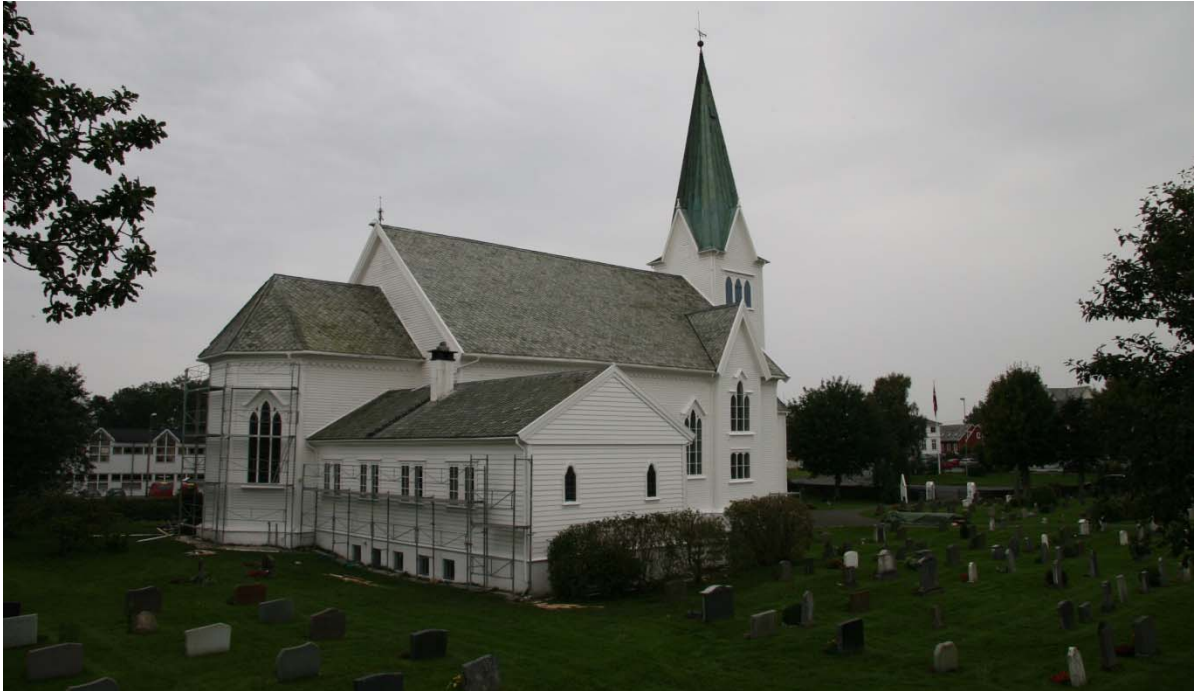
Figur 1: Manger kirke ifm restaureringsarbeider i 2006 (Foto Even Skulstad)

Manger kirke i Radøy kommune er en relativt stor trekirke fra tidlig på 1890-tallet. Kirken har i lang tid hatt skjevheter, som har økt betraktelig de siste 10 årene. Med vindlaster etter dagens standard utsettes kirken for horisontale krefter som er vesentlig større enn den beregningsmessig er i stand til å takle. For å forhindre videre utglidning av kirken må bæresystemet forsterkes.

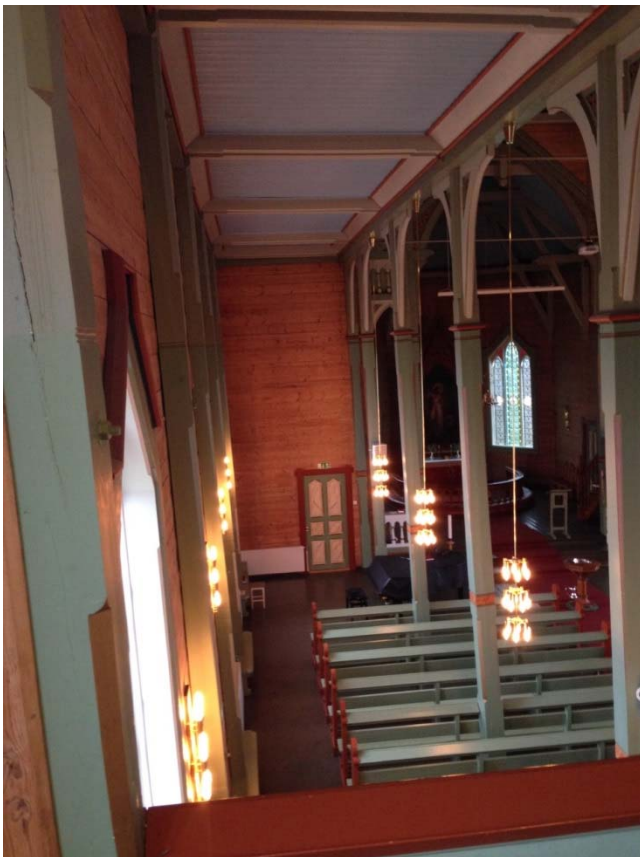
Figur 2: Søylar og langvegger er ute av lodd (illustreres av lysekronene som henger i lodd).

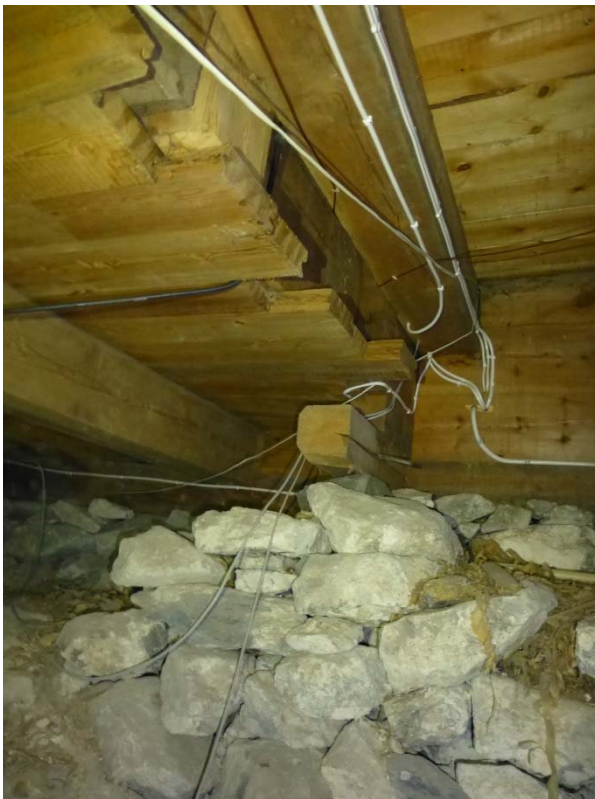
Figur 5: Kryp Kjeller i område som skal få ny fundamentering. Omlegging av tekniske føringer inngår i arbeidene.

I flere områder må tekniske føringer fjernes i forbindelse med forsterkningsarbeidene. Eksempel vist i Figur 4.

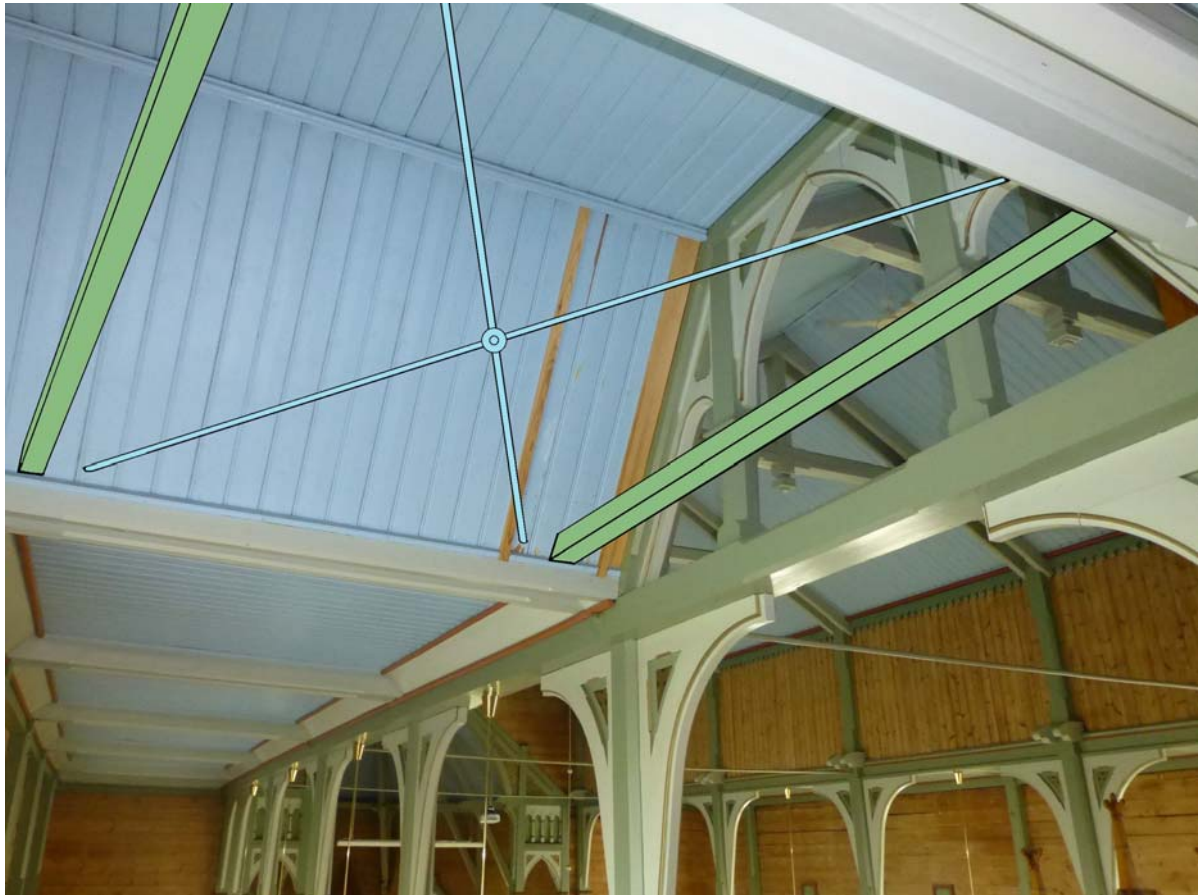
Stålfagverk ved himling skal overføre vindkrefter til gavler i bygget. Denne er lagt over himling, slik at den ikke blir synlig i kirkerommet. Unntaket er ved takopplett (se Figur 1) Dimensjoner på fagverket er gitt i tegning 220-B-50-01 (vedlagt).

Figur 1: Manger kirke synlig stål ved takoppstikk.

Som figur 1 viser har fjerning av himling blitt gjort ifm arbeider på et tidligere tidspunkt i ett av skråfeltene.

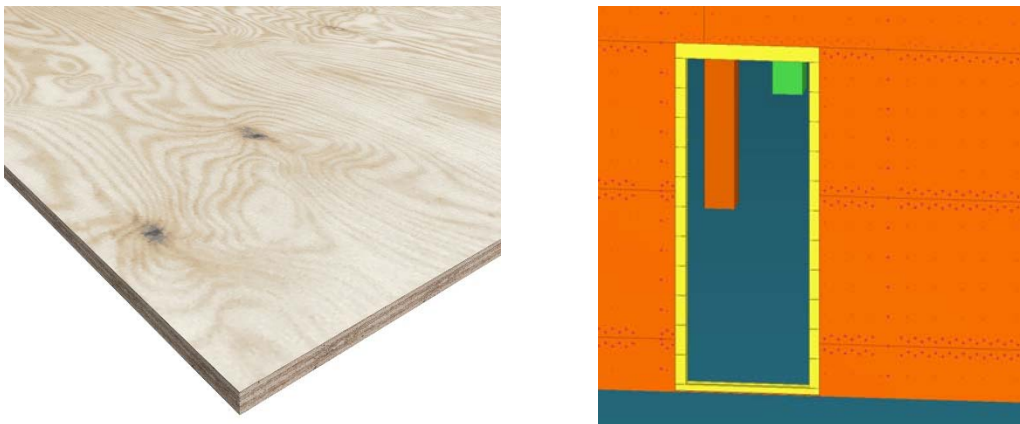
Kryssfinerplatene som skal avstive gavveggene legges på utsiden under kledning. Finerplatene blir altså ikke synlige i kirkerommet.

Figur 2: Forsterkning med kryssfinerplater (Illustrasjon som viser tetthet av treskruer til høyre). Se tegning 220-B-50-02 vedlagt.

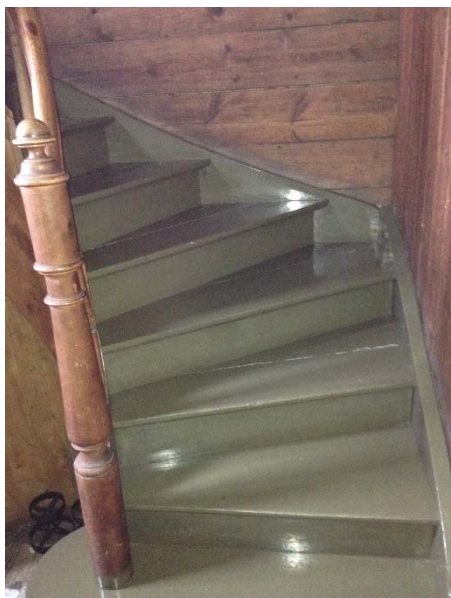
I forbindelse med ny fundamentering under gavlvegger skal det peles innvendig i begge trapperom opp til galleri. Trapp må fjernes og monteres i forbindelse med disse arbeidene. Etter arbeidene skal trappen framstå uberørt av arbeidene. Det samme gjelder gulvpanel

Figur 5: Trapp opp til galleri
