Prosjektnr.	Dato opprettet
2021200	16.03.2022
Type tegning	Revisjon nr.
Plan 2.etg	-

Firesafe AS

Prosjektnummer: 221936

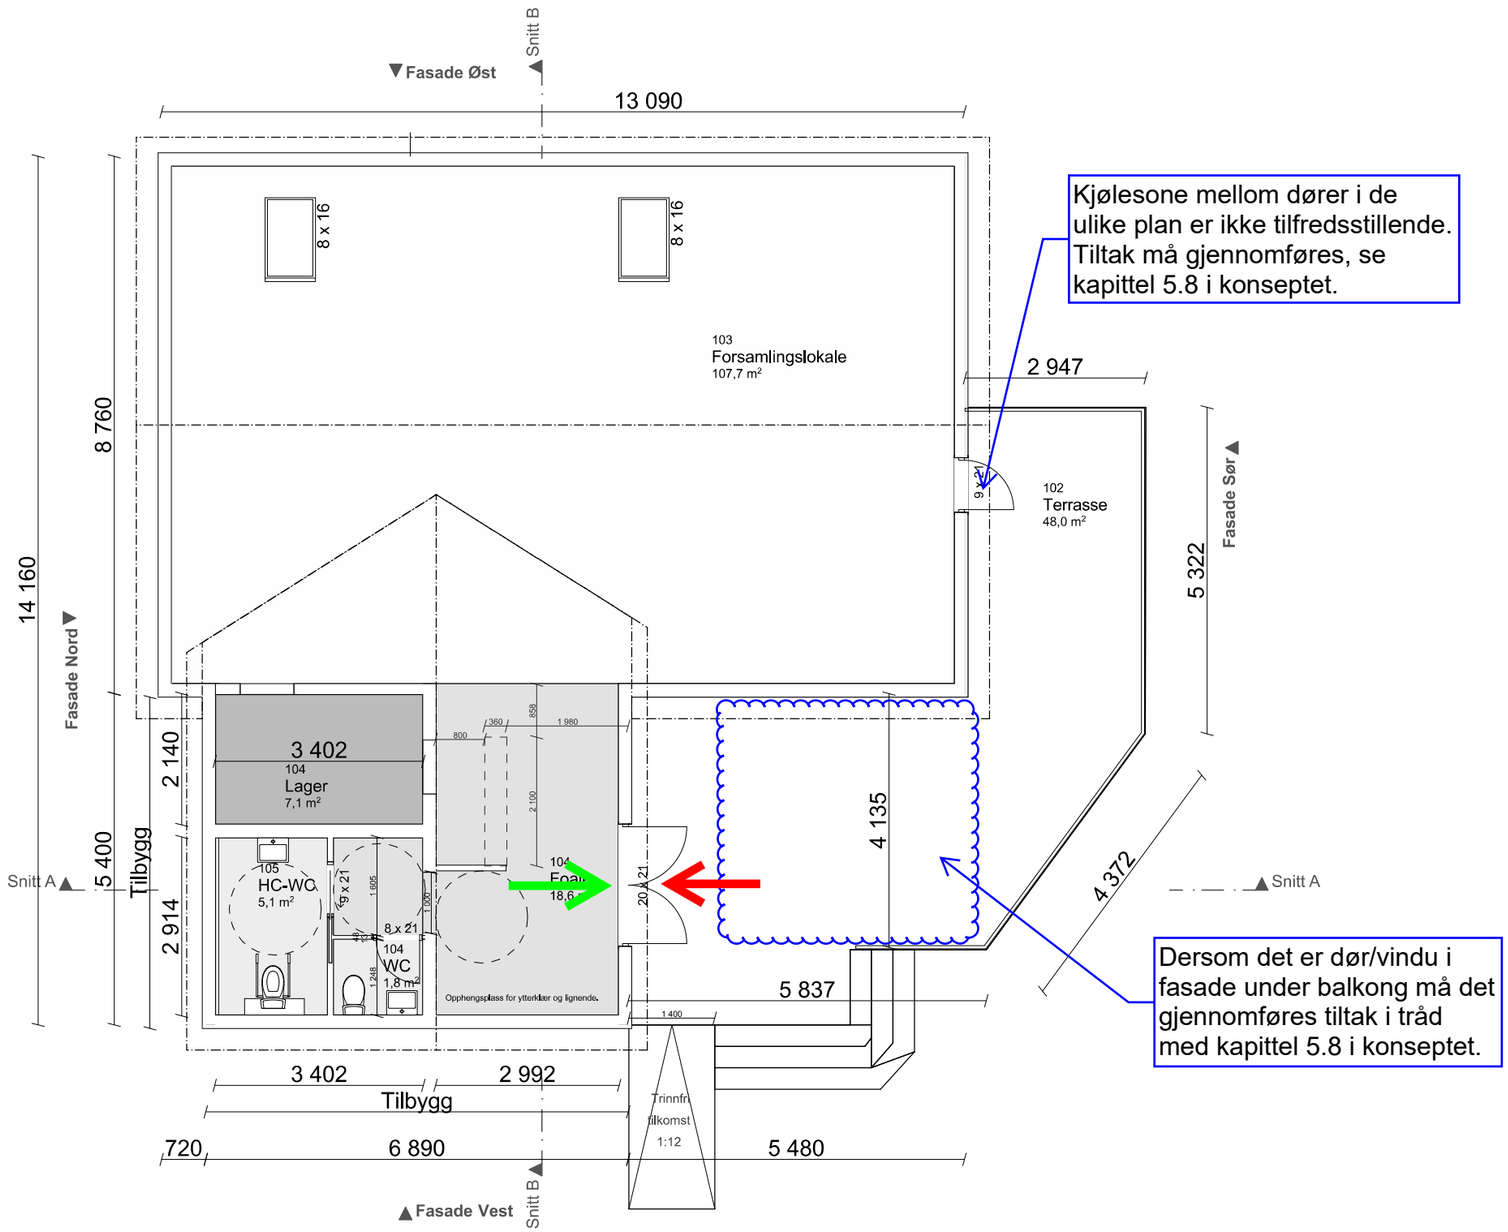
Kjølesone mellom dører i de ulike plan er ikke tilfredsstillende. Tiltak må gjennomføres, se kapittel 5.8 i konseptet.

Dersom det er dør/vindu i fasade under balkong må det gjennomføres tiltak i tråd med kapittel 5.8 i konseptet.
