MODALEN KOMMUNE
Teknisk etat

Melding om skade på fv 569 ved Stokkevika. Mo 15.03.2023

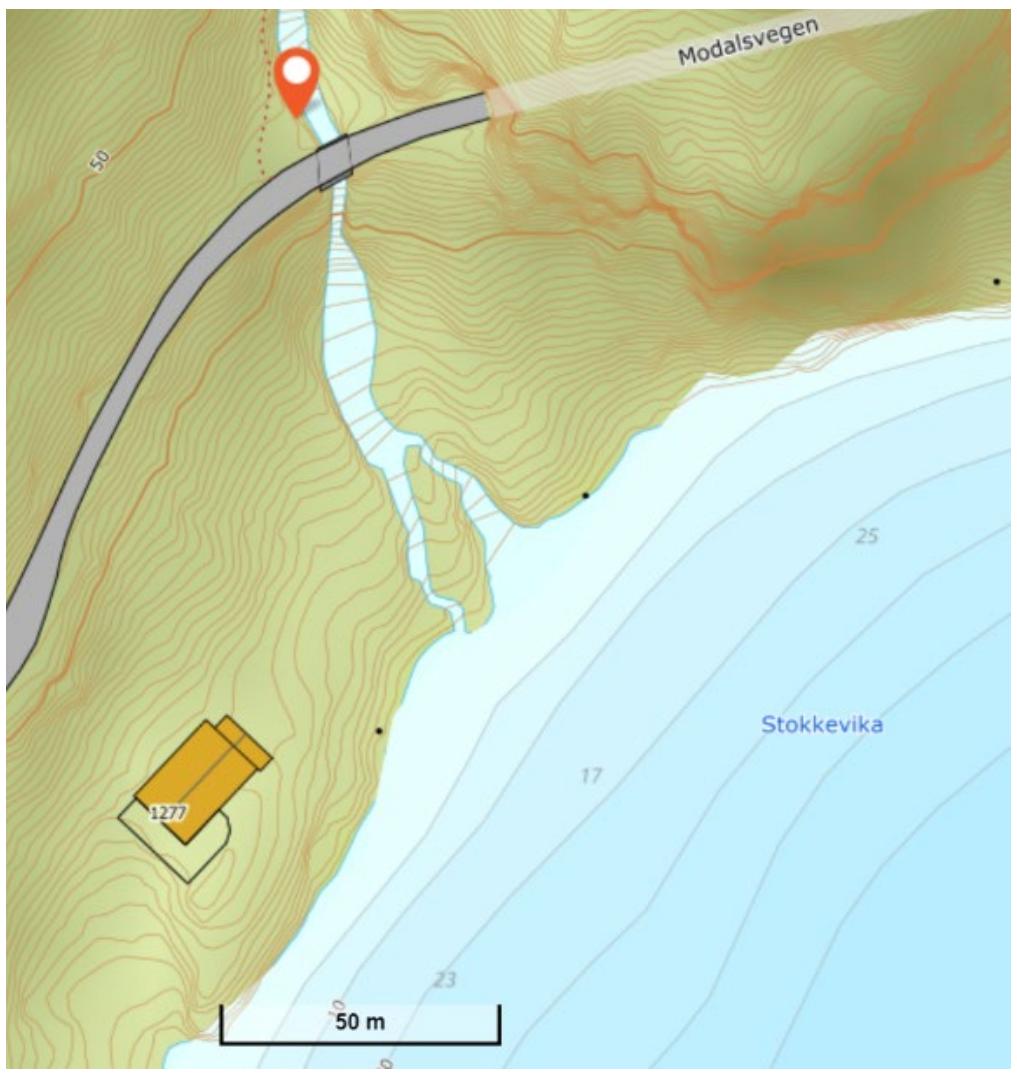
I samband med anna ærend i Modalen, observerte Modalen kommune v/Vågane nyleg ein skade på mur oppstraums brua på fylkesvegen ved Stokkevika. Skaden er på elva si høgre side sett medstraums – sjå fig. 1-2 for plassering.

Fig. 1. Skadeområdet.

Skaden gjeld nokre større steinar som har sklidd ut av muren som skal leie elva inn mot brua. Når ny flaum oppstår, kan elva grave seg inn mot sjølve vegbana og i verste fall skade denne.

Modalen kommune meiner at skaden må sjåast over snarast og avbøtande tiltak vurderast. Dette med bakgrunn i skadepotensialet og det faktum at vegen er særs viktig for innbyggjarane i Modalen og kringliggjande områder.
