GEOLOG AS

Vurdering av geologiske risiko for planlagt driftsbygning på G/Bnr. 106/17,
Fonnebost, Alver Kommune

Rev.	Dato:	Utført av:
1	05.03.2021	Øivind Eikefet, cand real. Geologi oivind@geolog.as

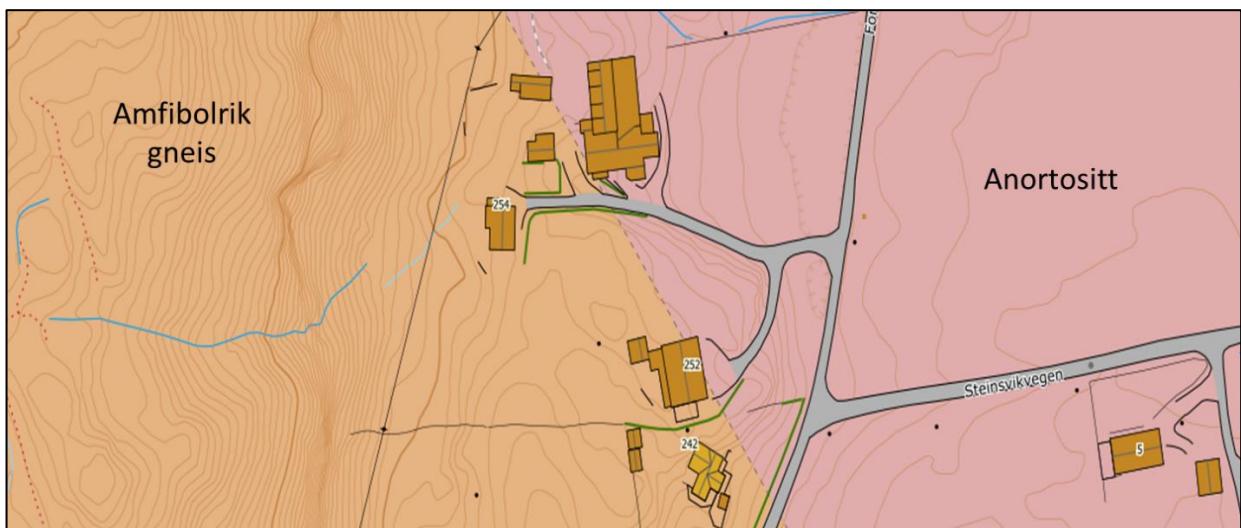
Topografien i området er knyttet opp mot bergartene. I øst er det en sone med Anortositt og stedvis Gabbro. I vest er det amfibolrik gneis til Amfibolitt med stedvis granittisk gneis. Den siste er mer motstandsdyktig mot erosjon. Begge bergartene er del av Lindåsdekket. Anortosittonen er antatt dannet 1000 – 910 år siden og den amfibolittiske til granitiiske gneisen er antatt dannet for 1600 – 1000 millioner år siden. Skråningen i vest med blotninger har oppsprekking i overflaten med varierende retning. Foliasjoner fra metamorfose kan observeres stedvis.

Figur 2-12. Bergartskart over området.

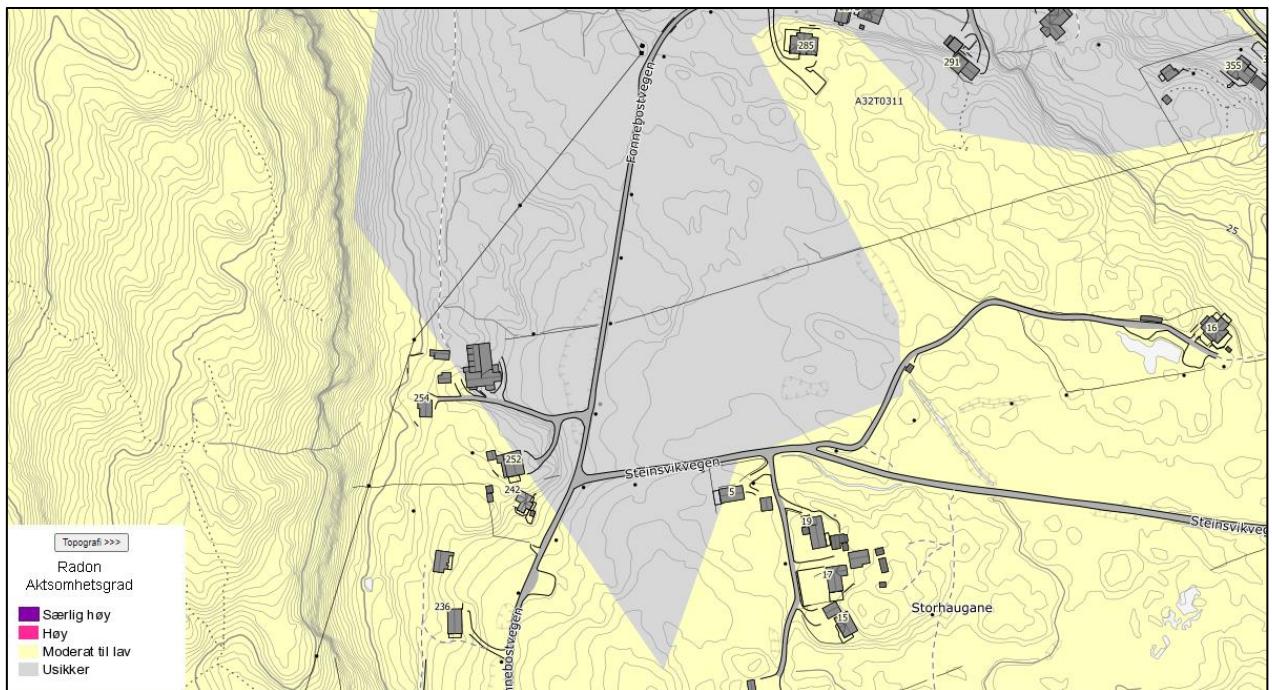
Basert på bergartene har området moderat til lavt radon-nivå selv om deler av området er usikkert.

Figur 2-13. Området har moderat til lav sansynlighet for radonforekomst.

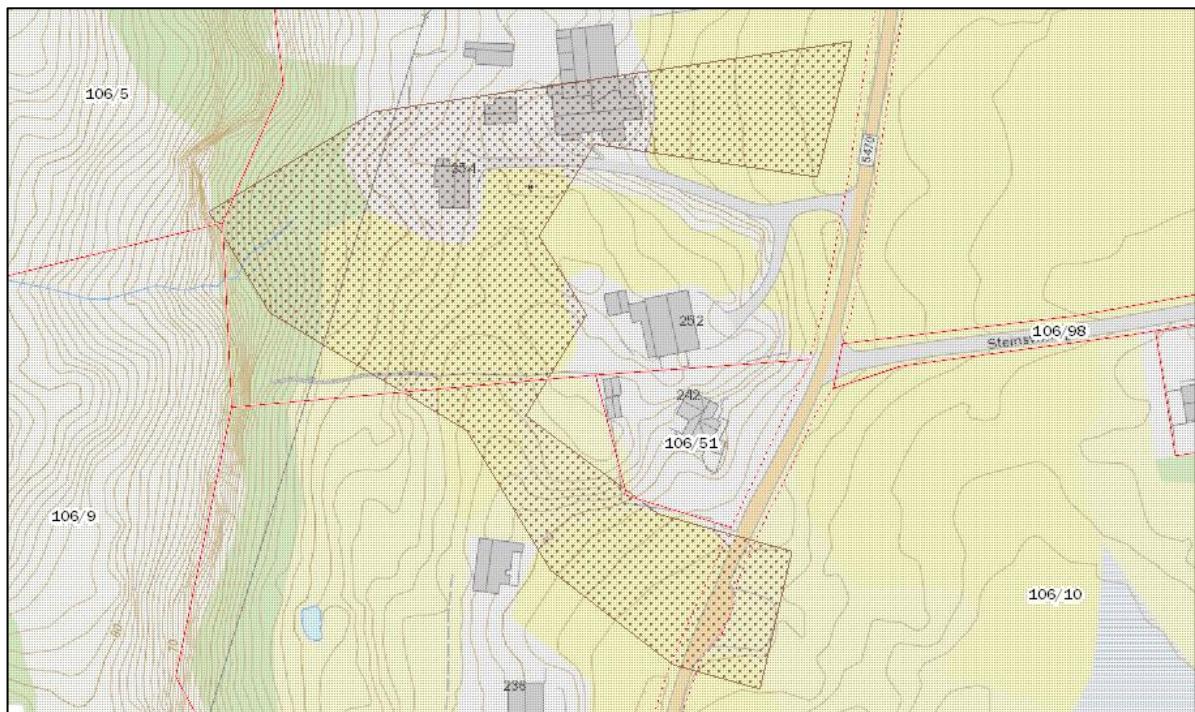
Figur 3-1. Aktsomhetskart for jord- og flomskred fra NVE/NGI.

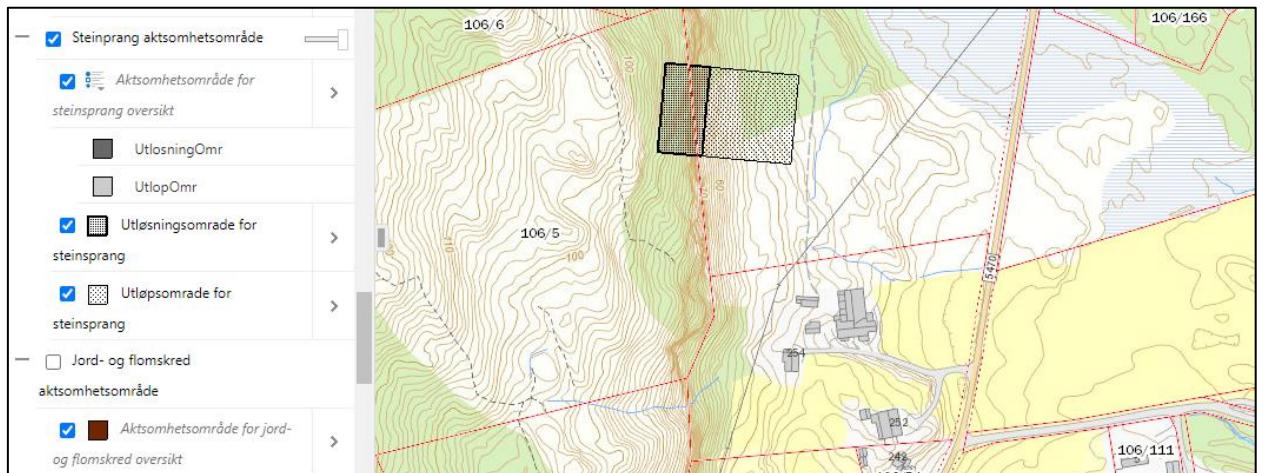
Figur 3-3. Aktsomhetskart for steinsprang fra NVE/NGI.
