Sameiet KnaZen  
Langheiane 77-79  
5914 Isdalstø

### **Krav om Byggesakstilsyn på gbnr 188/769 Gjervik Ytre.**

#### **Syner til pbl § 25-1 og 2 andre ledd**

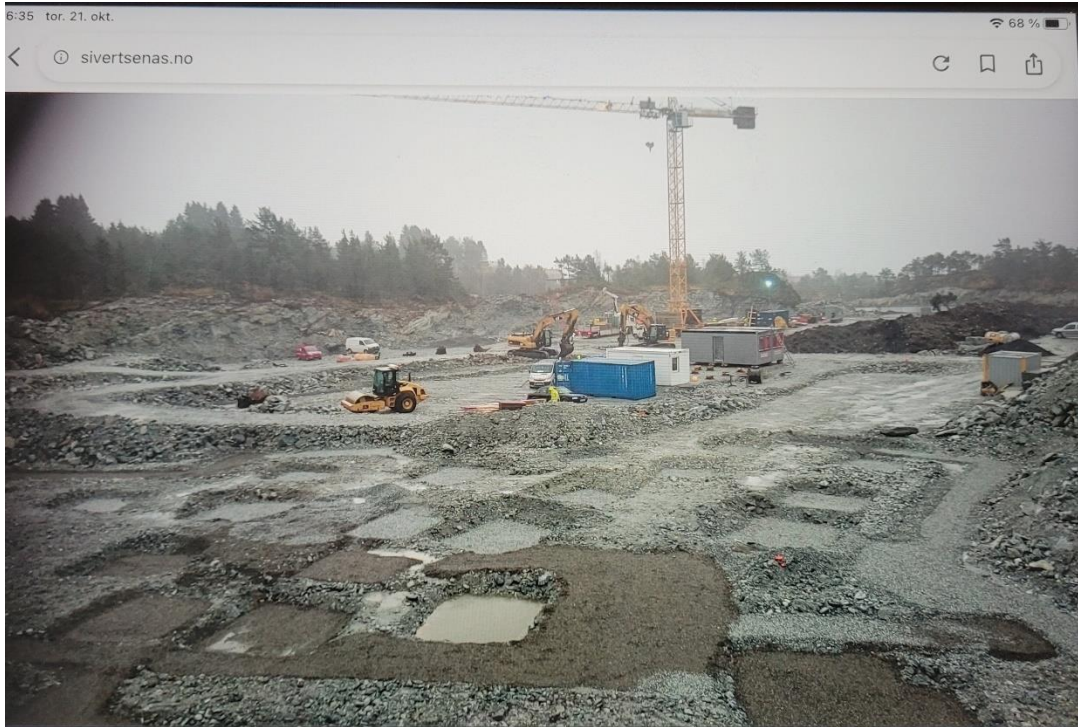
Sameiet KnaZen opplever til stadighet under regnver at det er inntrenging av vatn under fellesgarasjen. Ved normalt Vestlandsver, trekker betongveggen i sør opp vatn i seg etter kun 6 timar i ca 15 m lengde frå garasjedør Etter ca. 24 timar har seks av søylene i austre delen av garasjen tatt opp vatn, pluss i ein liten del av austre betongvegg.

Det er fleire av nedløpsrøyra frå tak som går rett ned bakken/ut på plenen hos Langheiane 77. Likeins er det mykje overvatn frå omkringliggande vegar som renn ned i grusen framføre garasjevegg i sør. Det meste av tak/overvatn blir samla opp av slukar og vidareført via røyr til under garasjegolv.
