Vedlegg 1

Geitje sin støttemur.

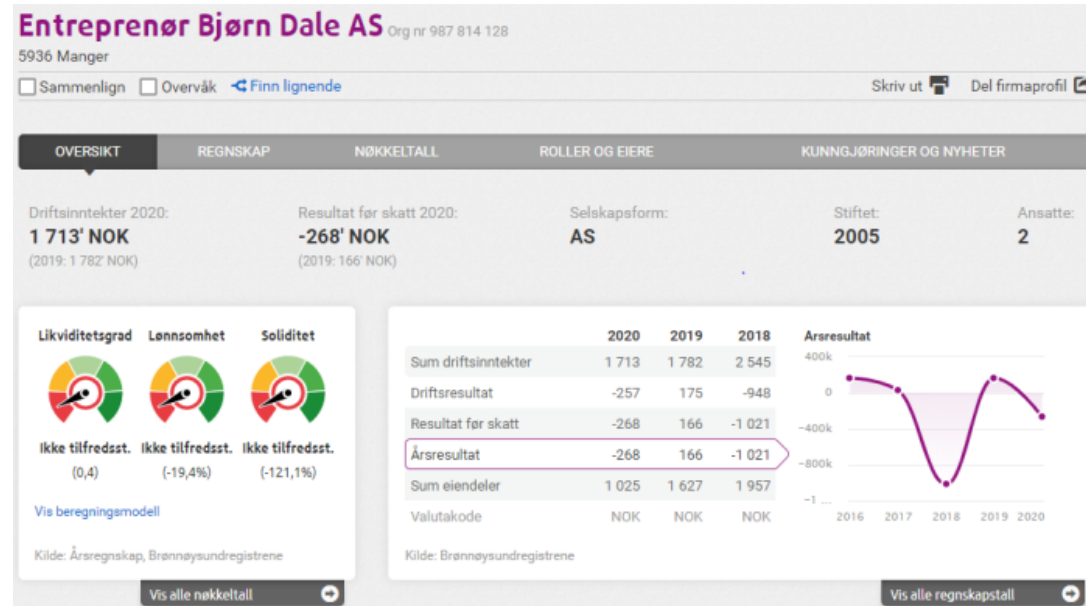
Vedlegg 4

BALANSEREGNSKAP hele 1000	2020	2019	2018	2017	2016
Annen egenkapital	-	-	-	-	0
Sum egenkapital	-1 241	-973	-1 139	-118	-145
Sum avsetninger til forpliktelser	-	-	-	0	0
Pant/gjeld til kredittinstitusjoner	-	-	-	-	-
Langsiktig konserngjeld	-	-	-	-	-
Ansvarlig lånekapital	-	-	-	-	-
Sum annen langsiktig gjeld	-	-	-	0	25
Annen langsiktig gjeld	-	-	-	-	25
Sum langsiktig gjeld	0	0	0	0	25
Gjeld til kredittinstitusjoner	-	-	-	-	-
Leverandørgjeld	1 121	1 655	2 012	2 252	1 303
Skyldig offentlige avgifter	103	75	137	530	302
Ordinært utbytte	-	-	-	-	-
Ekstraordinært utbytte	-	-	-	-	-
Tilleggsutbytte	-	-	-	-	-
Sum utbytte	-	-	-	-	-
Kortsiktig konserngjeld	-	-	-	-	-
Annen kortsiktig gjeld	1 042	870	946	449	263
Sum kortsiktig gjeld	2 266	2 601	3 096	3 322	1 907
Sum gjeld	2 266	2 601	3 096	3 322	1 932
SUM EGENKAPITAL OG GJELD	1 025	1 627	1 957	3 204	1 787
Garantistillelser	-	-	-	-	-
Pantstillelser	-	-	-	-	-

Offentlige data hentet fra Proff.no
Jeg er meget bekymret for de garantier dette firmaet kan gi meg ved en eventuell skade på min eiendom.
