## Strekkinspeksjon - 2/25/2022 - 2/25/2022 11:00:10 AM

| Prosjektnavn<br>220342-Nordhordaland Næringspark-MH-ES-25.02.22 | Lagringsmedium type | Inspeksjonsbil<br><b>28</b> | Operatør<br><b>MH</b> | Jobbnummer<br><b>01</b> |

| Ledningstype | Spillvann | Inspeksjonsmetode | | rørinspeksjon med kameratraktor | |

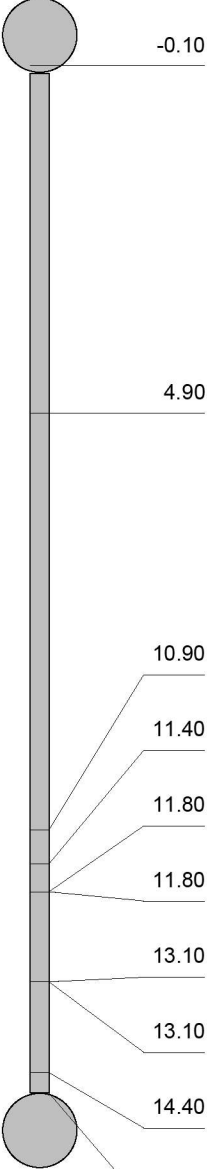
| Rørmateriale | Plast | Anmerkning/Generell komme | | Rørstrekket har flere mindre vannfyllinger/svanker, samt noen mindre deformasjoner. | |

| 1:109 | m + | Kode | Observasjon | MPEG | Foto | Grad |
|---|---|---|---|---|---|---|
| | 4.90 | DF1 | Deformasjonen er 5 % eller mindre av rørdimensjonen på 3 Kl. / mindre deformasjon | 00:01:04 | L2252022<br>110010<br>AM_S1 | 1 |
| | 10.90 | DF1 | Deformasjonen er 5 % eller mindre av rørdimensjonen på 12 Kl. / mindre deformasjon | 00:01:59 | L2252022<br>110010<br>AM_S1 | 1 |
| | 11.40 | VN | Vannivå, 5% | 00:02:10 | | |
| | 11.80 | VN | Vannivå, 0% | 00:02:17 | | |
| | 11.80 | RE | Retningsendring på 9 Kl. | 00:02:19 | | |
| | 13.10 | RE | Retningsendring på 3 Kl. | 00:02:49 | | |
| | 13.10 | VN | Vannivå, 5% | 00:02:51 | | |
| | 14.40 | VN | Vannivå, 0% | 00:03:13 | | |
