Strekkinspeksjon - 2/25/2022 - 2/25/2022 10:59:24 AM

Dato 25.02.2022	Kamera IBAK	Avrenning	Lsid 2/25/2022 10:59:24 AM	No 5
Prosjektnavn 220342-Nordhordaland Næringspark-MH-ES-25.02.22	Lagringsmedium type	Inspeksjonsbil 28	Operatør MH	Jobbnummer 01

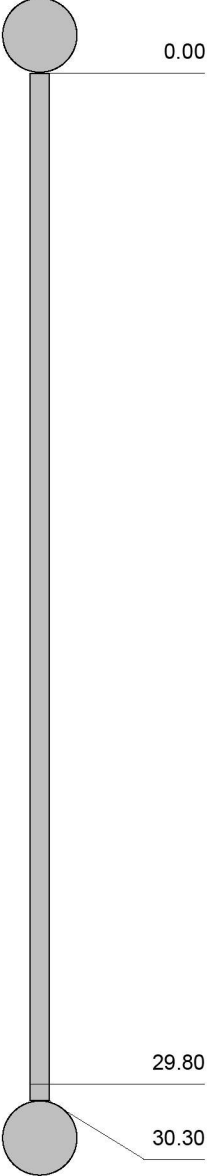
1:223	m +	Kode	Observasjon	MPEG	Foto	Grad
S3 Mini

0.00	SI	Start inspeksjon, 0% / S3 Mini	00:00:00	L2252022 105924 AM_S3	
	29.80	VN	Vannivå, 5%	00:04:48		
	30.30	IF	Inspeksjon fullført / S2 Mini	00:05:00	L2252022 105924 AM_S3	
S2 Mini
