ISTANDSETJING AV GRUNNMUR UNDER LØE PÅ GAUSTAD GNR 339 BNR 5 ALVER KOMMUNE

Eg viser til synfaring 27.05.22 der føremålet var å vurdere tilstanden til den tørrmura grunnmuren under løa dykkar.

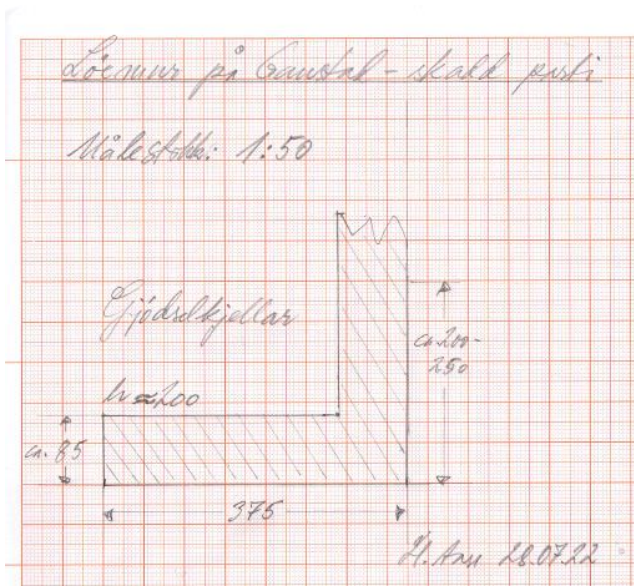
Frå inngangen til gjødselkjellaren mot hjørnet i søraust og vidare eit stykke inn på tilliggjande side er grunnmuren prega av ein markert setningsskade. Ein ser fleire tydelege forskyvingar og skisma i muren og så godt som heile dette partiet har fått eit helling utover, jfr. området som er innringa på foto under. Særleg det siste indikerer ein svikt i fundamentet. Det er sjølvsagt uråd å seia heilt eksakt kva som er årsaka til dette, men det er grunn til å gå ut ifrå at eit opphavleg dreneringssystem er sett ut av spel, kanskje i samband med opparbeidinga av

Foto over viser korleis muren har fått eit hall utover. At muren har lagt seg over i heile si høgd, tyder klart på at årsaka til skaden ligg i fundamentet. Ein ser også korleis det har oppstått uro i innervangen av veggen mot søraust. Jfr. omtale over.

Skaden på grunnmuren må reknast som så pass alvorleg at han representerer eit trugsmål mot bygningen på sikt. Sett på bakgrunn av at skadeårsaka ligg i fundamentet og at setningane er så pass alvorlege, vil istandsetjinga her bestå i demontering, refundamentering og oppattmuring. Kor stor del av strukturen dette vil omfatta, vil ein ikkje kunna vita heilt sikkert før demontering og avdekking av skadeomfanget. Men ein kan slå fast at heile det aktuelle stykket frå inngangen til gjødselkjellaren og til det søraustre hjørna må takast ned, dertil
