## Vannprøver Kloppedalsbekken

Sveåsen AS har tatt flere vannprøver i Kloppedalsbekken for å finne verdier på turbiditet (FNU) ved fangdam 2 og fangdam 3. Analyse av prøvene er utført av Eurofins. Vannprøvene er tatt ved å bruke beholdere fått fra Eurofins som forsiktig legges ned i bekken og fylles opp.

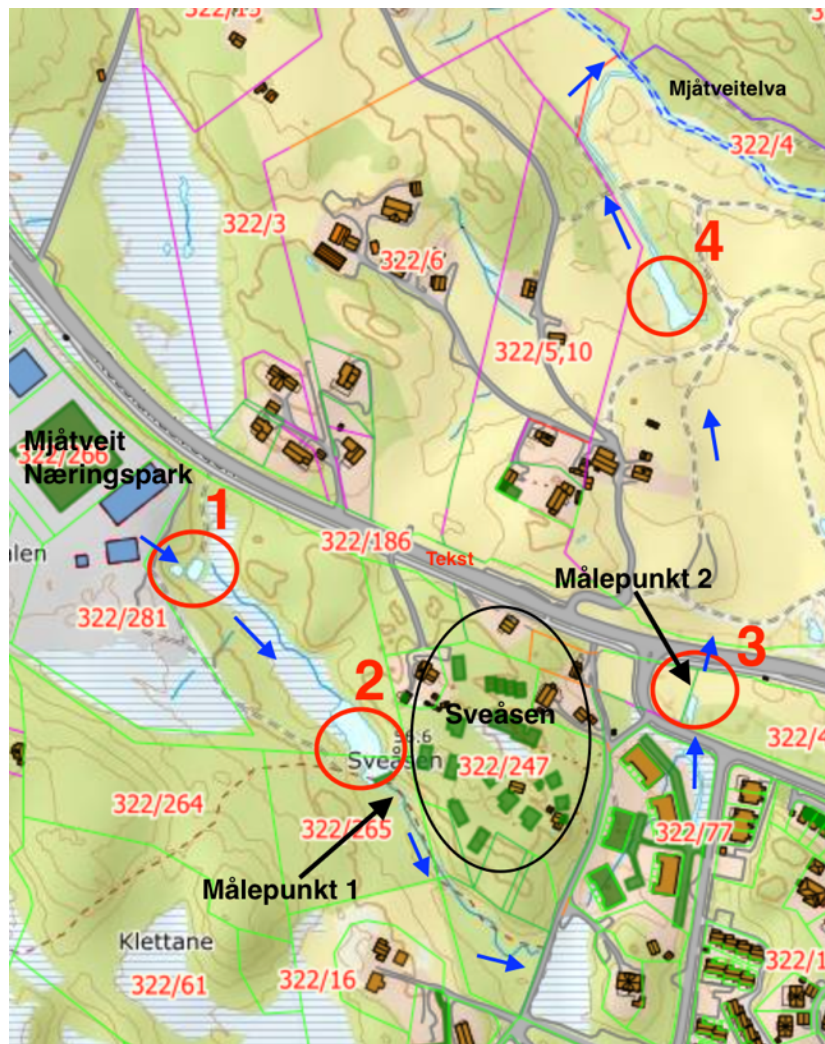
Fangdammer er markert med rød sirkel med tall og nummerert. Blå piler viser retningen Kloppedalsbekken fra Mjåtveit Næringspark, til den renner ut i Mjåtveitelva i nordøst på kartutsnittet. Utbyggingsområdet for Sveåsen boligfelt er markert med svart sirkel.

Målepunkt 1 er hvor vannprøver er tatt ca 2 m nedstrøms fangdam 2. Målepunkt 2 er hvor vannprøver er tatt ca 1,5 m nedstrøms fangdam 3. I rammetillatelse på Sveåsen er det satt som krav at gjennomsnittsverdier på turbiditet ikke skal overstige 2,2 FNU nedstrøms fangdam 3. Det er altså ved dette målepunktet Sveåsen har krav på både å dokumentere og holde seg under grenseverdi.

Kravet nedstrøms fangdam 2 2,0 FNU iht. reguleringsplan for Mjåtveit Næringspark. Dette er grenseverdien som gjelder for utbygging innenfor reguleringsplanen til Mjåtveit Næringspark. Det er også satt som krav at det skal gjennomføres vannprøver.

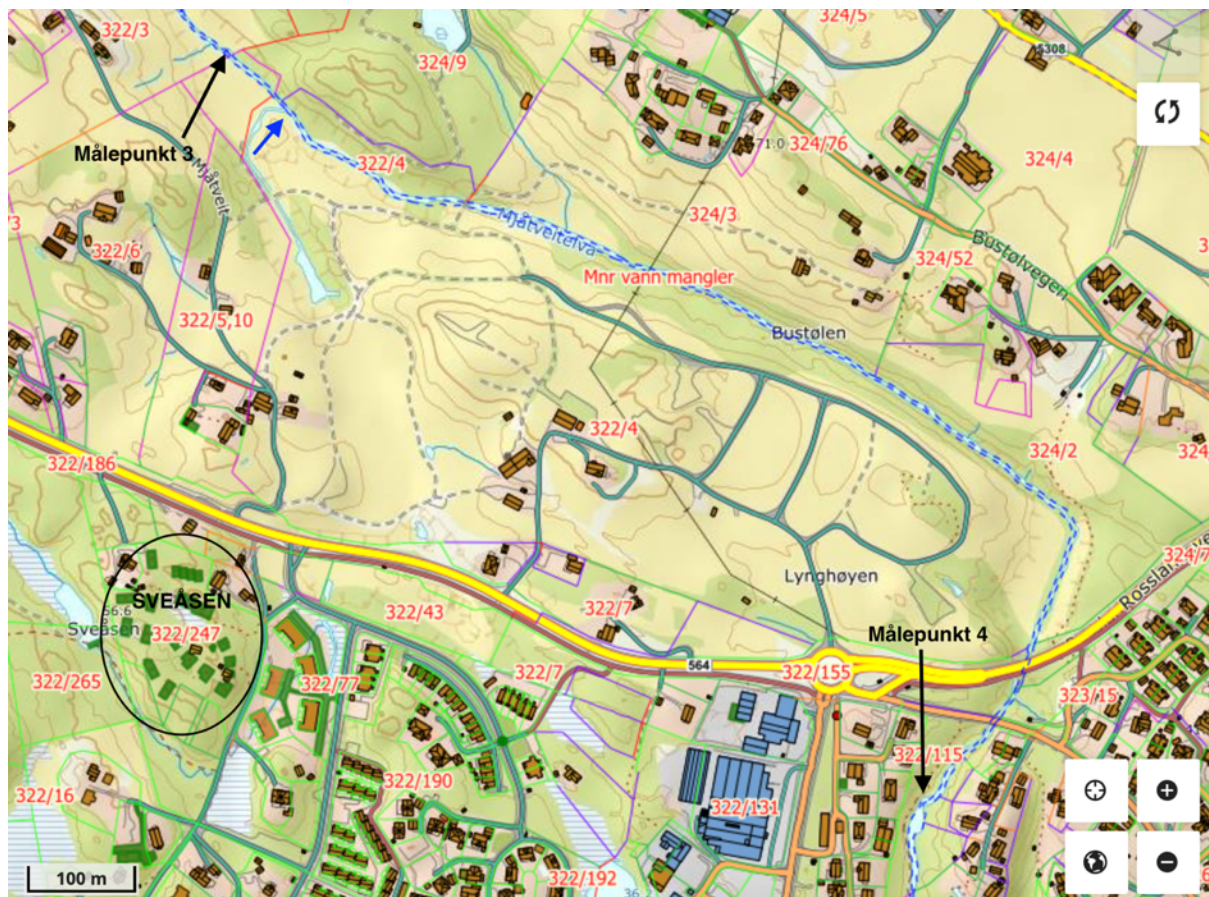
Det er for målinger utført 09.09.22 og 15.09.22 også tatt vannprøver i selve Mjåtveitelva på to steder. Målepunkt 3 ligger ca 60 m oppstrøms der Kloppedalsbekken renner inn i Mjåtveitelva. Blå pil markerer stedet der Kloppedalsbekken renner inn i Mjåtveitelva. Målepunkt 4 er ca 130 m fra broen der Rosslandsvegen fv. 564 krysser Mjåtveitelva, i det område hvor det nylig er funnet en større bestand elvemusling.
