Prosjektnavn:	Fergekai	Prosjekt nr.:	550015
Prosjektleder:	Rolf Nordeide	Anleggsleder:	Jeppe Råholt
Oppdragsgiver:	SVV	Kontaktperson:	Paul Hjelle
Sted/bru	Sævråsvåg Fergekai	Tilbudsnummer.:	
Start Dato:	05.01.2018	Ferdig Dato:	16.01.2018

Beskrivelse av utført inspeksjon

SÆVRÅSVÅG FERGETERMINAL

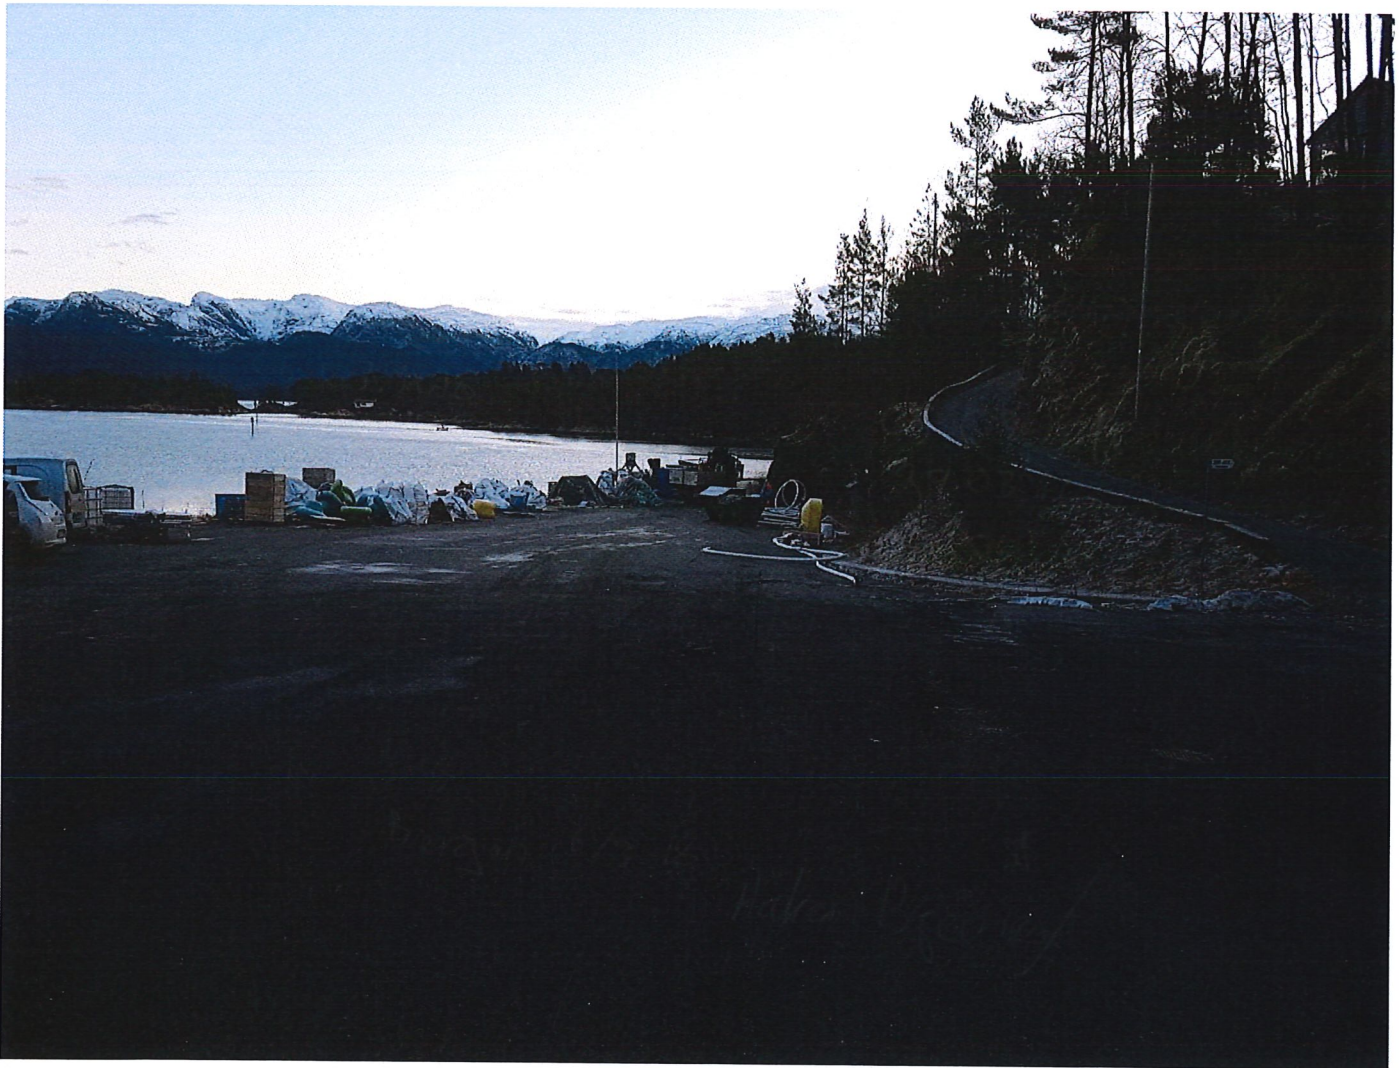
Betongkai ble kontrollert fra båt og med kamera på lavann.
Vedlagt oversiktskart er beskrevet og nummerert fra A0 til B10.
Kartet viser med piler fra hvilke retning bildene er tatt fra.
