# MILJØSANERINGSBESKRIVELSE

## Telenor basestasjon Knarvik

Kvassnesvegen 40, 5914 Isdalstø

Februar 2018

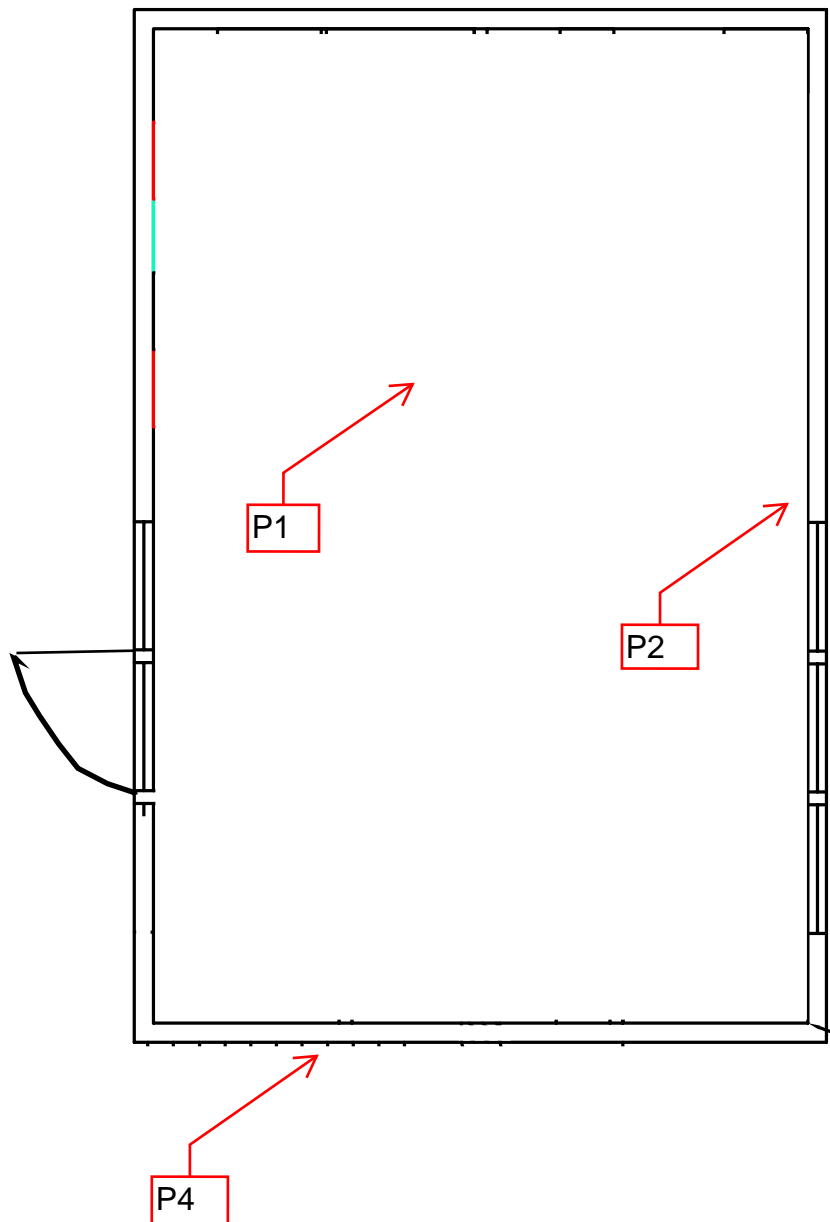
1. etasje

- P1: Maling gulv, metaller.
- P2: Betong gulv, metaller, krom VI.
- P4: Betong trappefundament, metaller, krom VI.

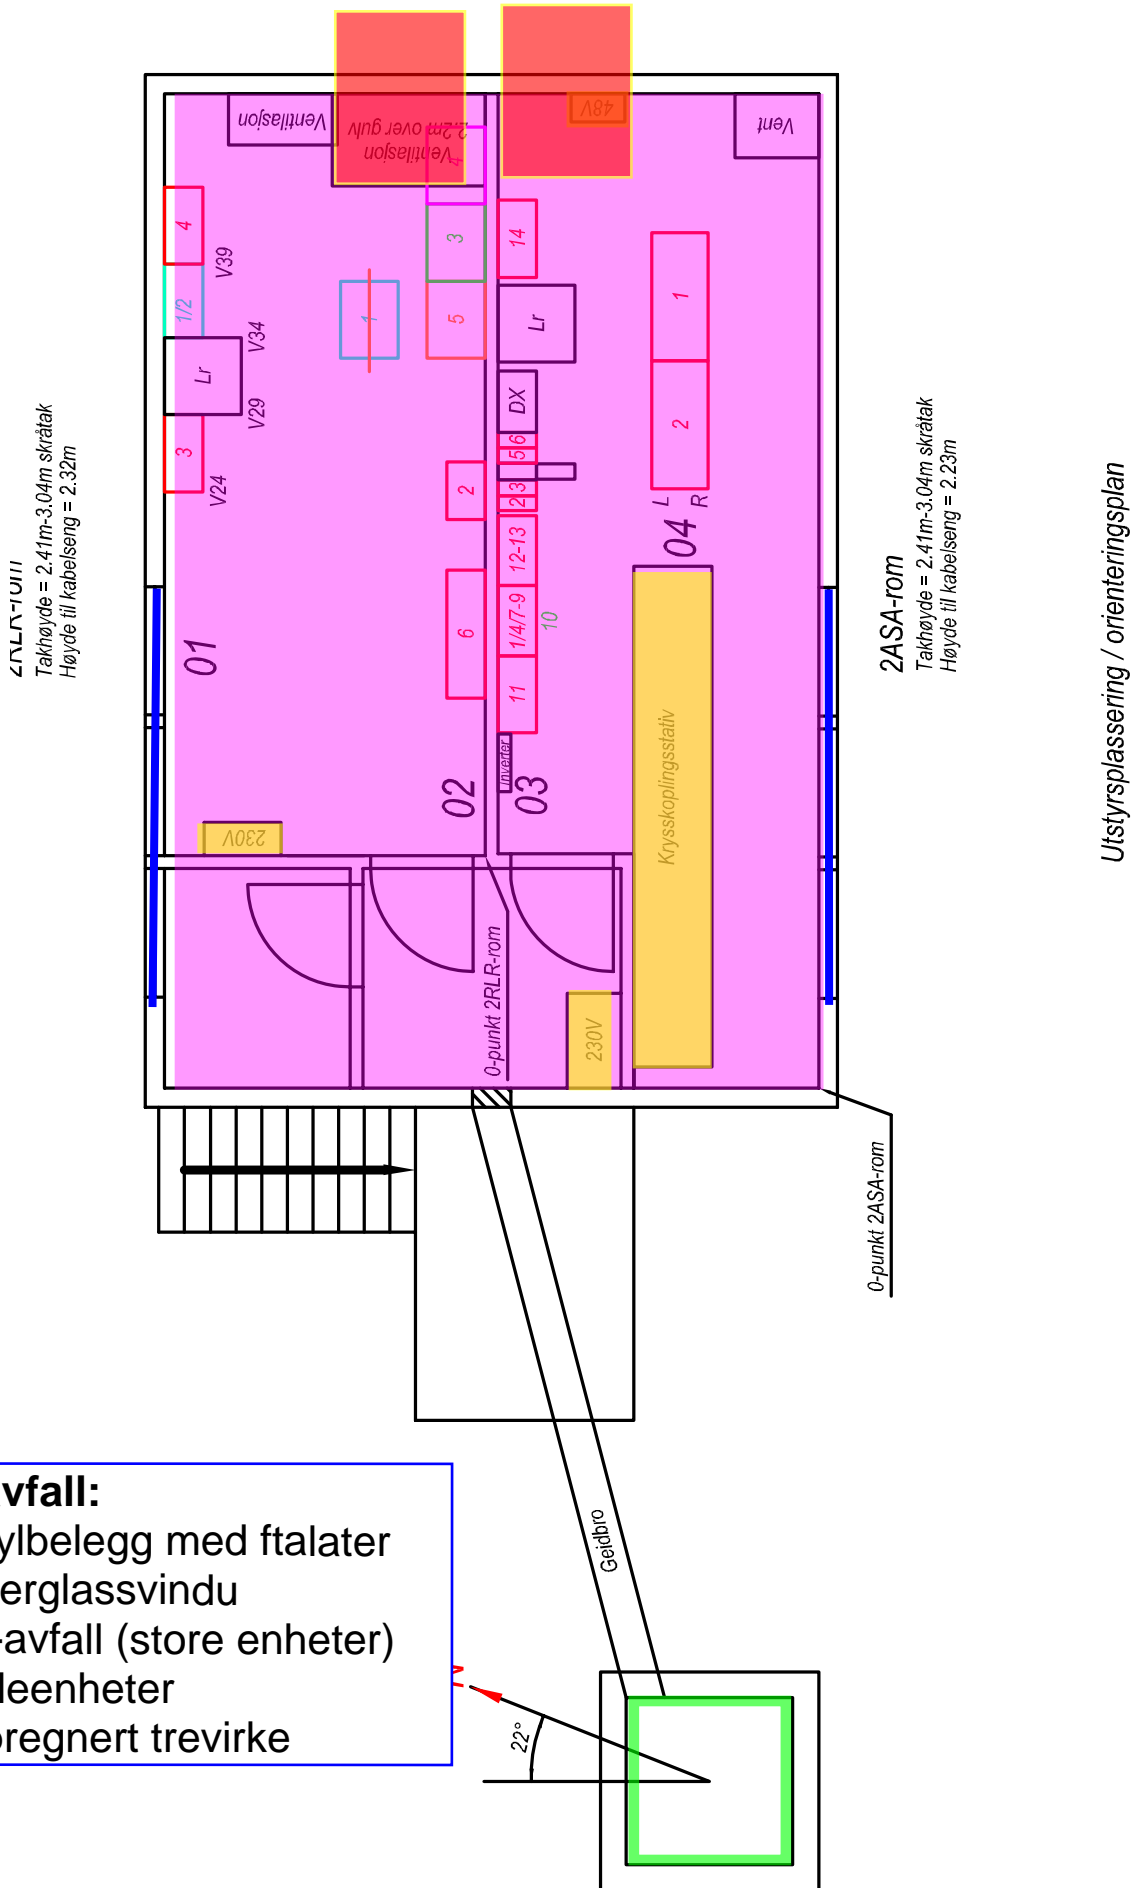
## 2. etasje

- Isolerglassvindu
- Brannsløkkingsapparat
